**Empresa:** AUTO 100% CERTIFICAÇÃO AUTOMOTIVA S.A      **CNPJ:** 34.772.345/0001-85      **Telefone:** (11) 2538-8334

**Cliente:** ITAÚ UNIBANCO S/A      **Local da vistoria:** HUB - CARBUY - RECIFE      **Cidade:** RECIFE - PE

**DADOS DO VEÍCULO**

| 1.5 | KA+ | SE 1.5 16v | | FORD | ASSISTIDA | | |

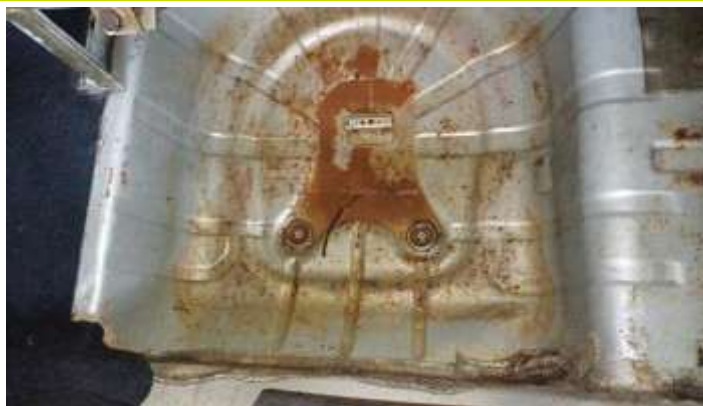
Assoalho porta malas

Possui perfurações nas longarinas traseiras e assoalho do porta malas, oriundo de uma instalação do cilindro do GNV, Long.02

| TRASEIRA | | | |
|---|---|---|---|
| Possui triangulo? | Possui | Condição do assoalho porta mala | Necessita de reparo |

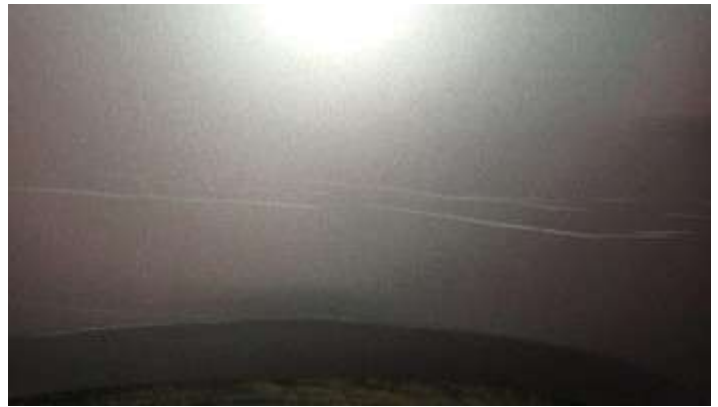
Avaria Longarina Traseira Esquerda

| TRASEIRA | | | |
|---|---|---|---|
| Condição da longarina traseira esquerda | Danificada | Condição do assoalho | Danificado (furado) |

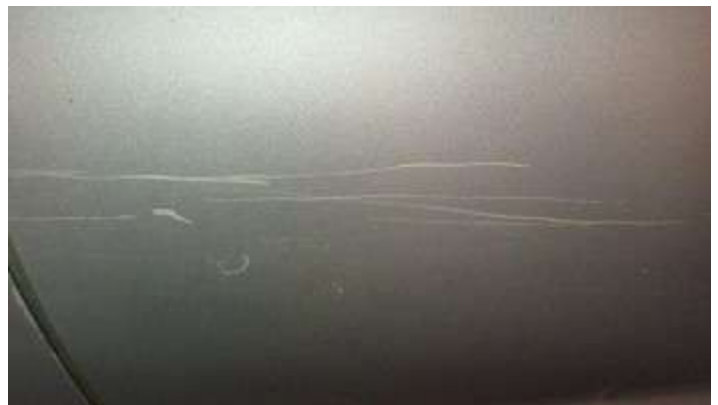
Avaria Porta Esquerda Dianteira

| LADO ESQUERDO | | | |
|---|---|---|---|
| Porta dianteira esquerda | Danificado reparável | Porta traseira esquerda | Danificado reparável |

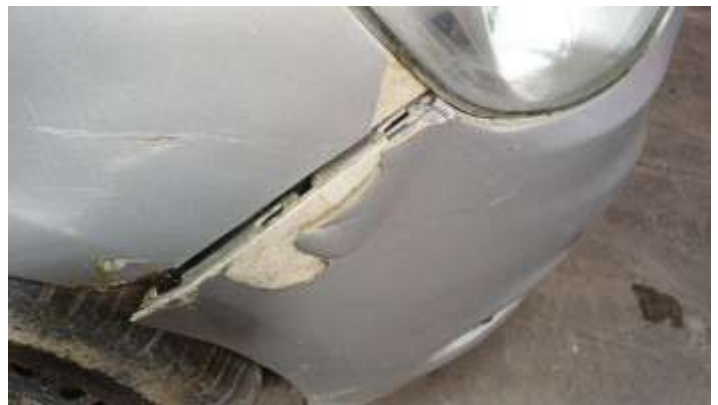
Avaria Capô

| DIANTEIRA | | | |
|---|---|---|---|
| Condição do Capô | Danificado reparável | Farol de neblina esquerdo | Não possui |
