Cliente  
**VIP LEILÕES GESTÃO E LOGÍSTICA**

**DADOS DO VEÍCULO**

| <b>RAB7D54</b> | <b>9C2KC2500LR015927</b> | <b>9C2KC2500LR015927</b> | <b>HONDA/CG 160 START</b> | |

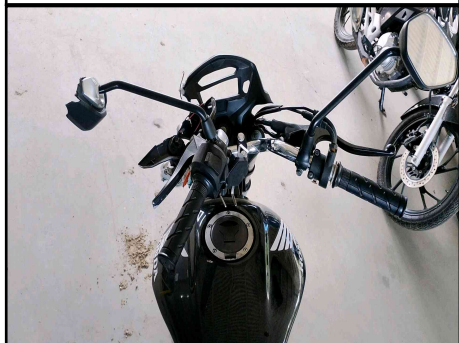
PAINEL DE INSTRUMENTOS

| PAINEL | | DANIFICADO(A) |

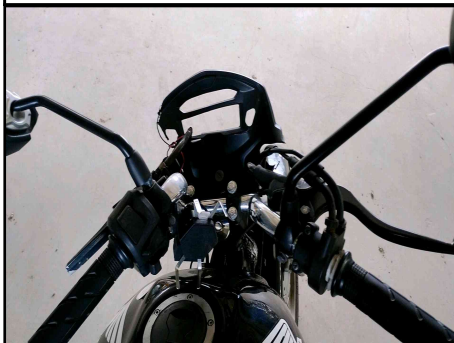
CHASSI (PARTES VISÍVEIS) DANIFICADO(A), BANCO DANIFICADO(A), COLUNA DE DIREÇÃO (PESCOÇO) DANIFICADO(A), ESCAPAMENTO DANIFICADO(A), FAROL/BLOCO ÓPTICO DANIFICADO(A), GUIDÃO DANIFICADO(A), HODÔMETRO DANIFICADO(A), LATERAIS (DIR/ESQ) DANIFICADO(A), PAINEL DE INSTRUMENTOS DANIFICADO(A), PARALAMA DIANTEIRO DANIFICADO(A), PEDAL FREIO DANIFICADO(A), TANQUE DANIFICADO(A)

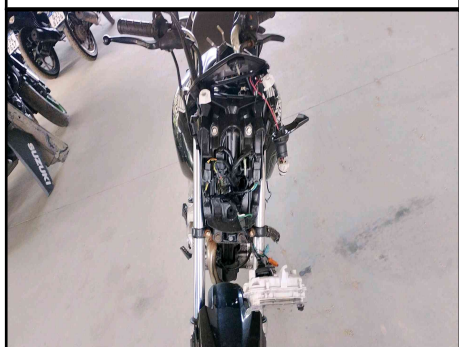
FAROL/BLOCO ÓPTICO

| FAROL / BLOCO ÓPTICO | | DANIFICADO(A) |

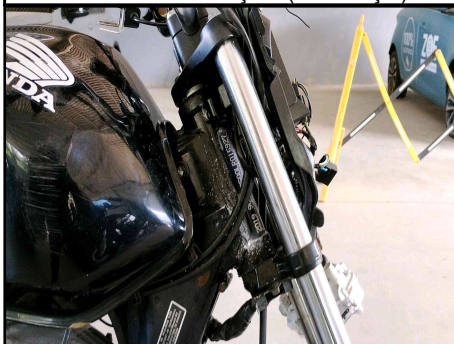
COLUNA DE DIREÇÃO (PESCOÇO)

| COLUNA DE DIREÇÃO | | DANIFICADO |

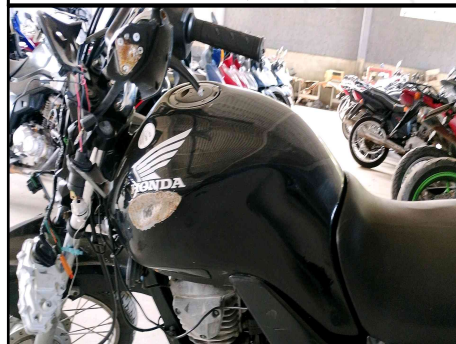
| TANQUE | | DANIFICADO(A) |
