Cliente  
**BANCO BRADESCO SA**

**DADOS DO VEÍCULO**

| | | | <b>RENAULT LOGAN</b> | |
| | | | <b>ZEN10MT</b> | |

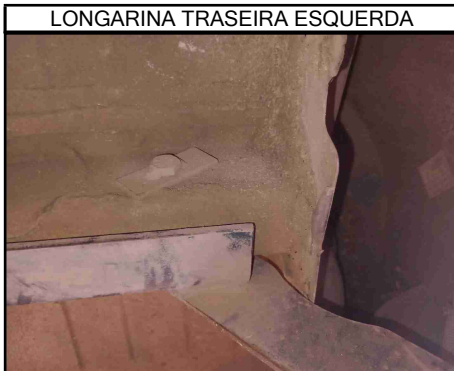
| LONGARINA TRASEIRA ESQUERDA | | DANIFICADO |

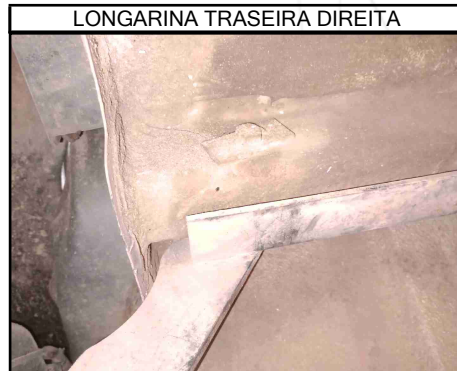
| LONGARINA TRASEIRA DIREITA | | DANIFICADO |

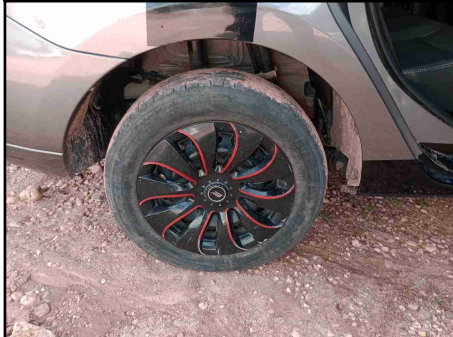
| CAIXA DE RODA TRASEIRA DIREITA | | REPARADO(A) |

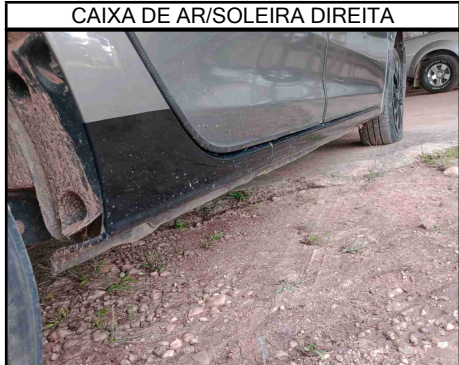
CAIXA DE AR/SOLEIRA DIREITA

| CAIXA DE AR DIREITA | | REPARADO(A) |

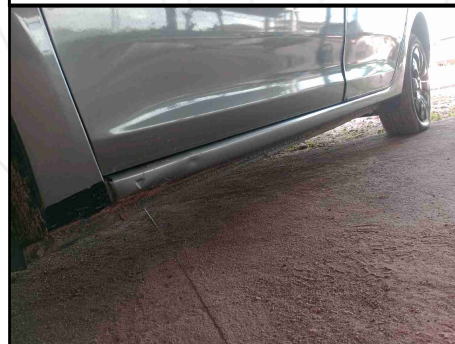
**CAIXA DE AR/ SOLEIRA ESQUERDA**

| CAIXA DE AR ESQUERDA | | DANIFICADO(A) |

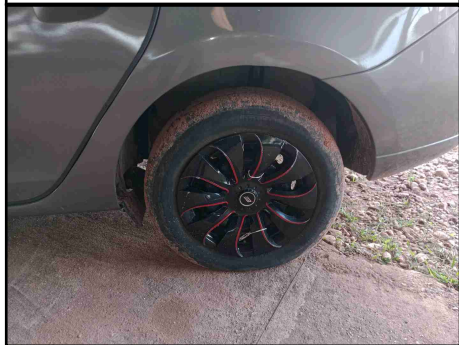
**CAIXA DE RODA TRASEIRA ESQUERDA**

| CAIXA DE RODA TRASEIRA ESQUERDA | | REPARADO(A) |

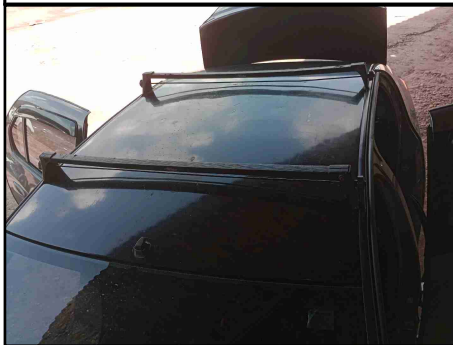
**TETO**

CAIXA DE AR/SOLEIRA DIREITA REPARADO(A)  
CAIXA DE RODA TRASEIRA DIREITA REPARADO(A)  
CAIXA DE RODA TRASEIRA ESQUERDA REPARADO(A)  
CAIXA DE AR/ SOLEIRA ESQUERDA DANIFICADO(A)  
TETO DANIFICADO(A)  
LONGARINA TRASEIRA DIREITA DANIFICADO  
LONGARINA TRASEIRA ESQUERDA DANIFICADO  
VEÍCULO COM ENGATE
