LAUDO EXCLUSIVO BRADESCO

LAUDO DE VISTORIA VEICULAR

MODELO: TORO FREEDOM AT SITUAÇÃO CHASSI: CIRCULACAO

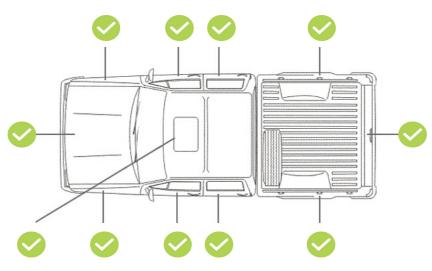
TESTE DE ESPESSURA DE PINTURA - COMPONENTES EXTERNOS

NADA CONSTA
