Cliente  
**CARBUY AUTOMOTIVE BUSINESS LTDA**

**DADOS DO VEÍCULO**

| | | | <b>FIAT STRADA HD WK CC E</b> | |

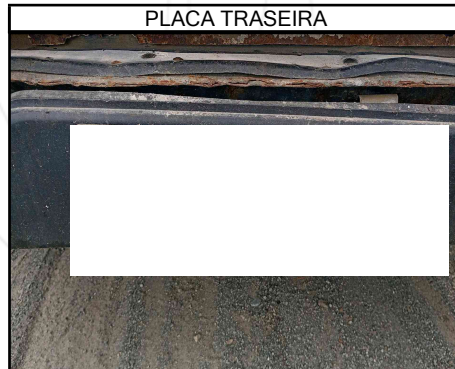
| PLACA TRASEIRA | | DANIFICADO(A) |

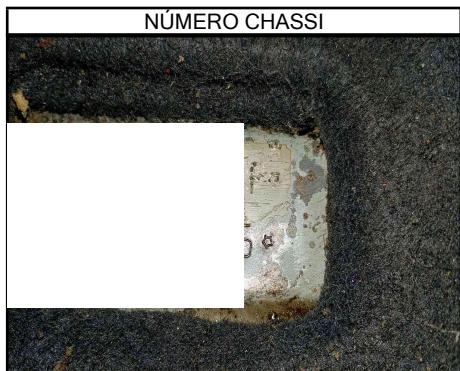
NÚMERO CHASSI

| NÚMERO DO CHASSI | | ESTADO INICIAL DE CORROSÃO |

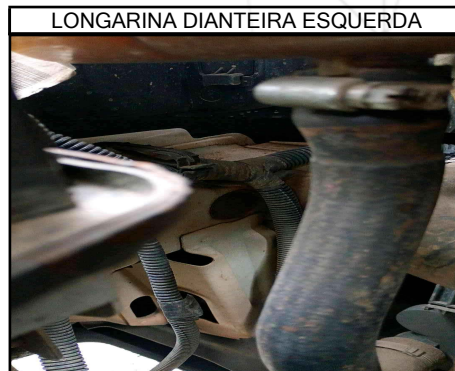
| LONGARINA DIANTEIRA ESQUERDA | | DANIFICADO(A) |

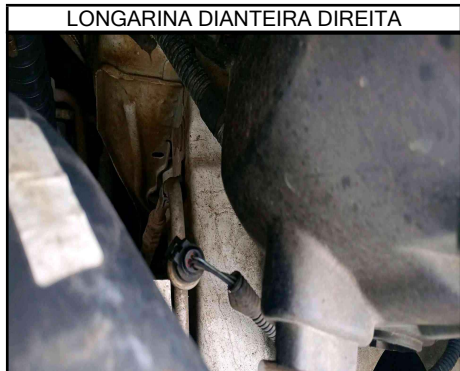
| LONGARINA DIANTEIRA DIREITA | | DANIFICADO(A) |

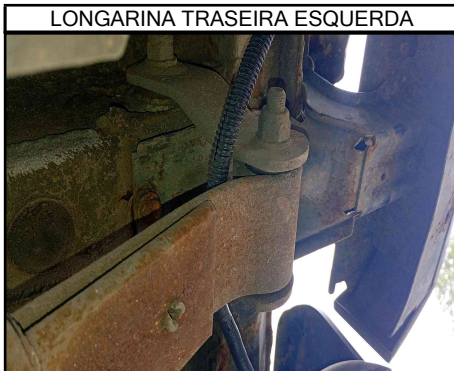
| LONGARINA TRASEIRA ESQUERDA | | DANIFICADO |

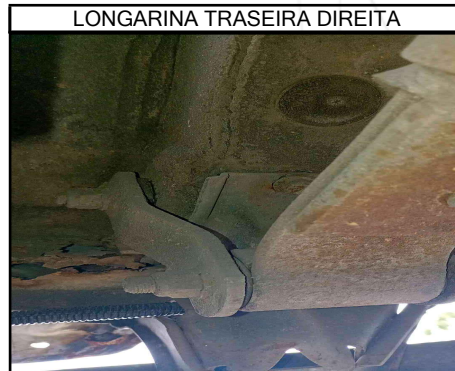
| LONGARINA TRASEIRA DIREITA | | DANIFICADO |

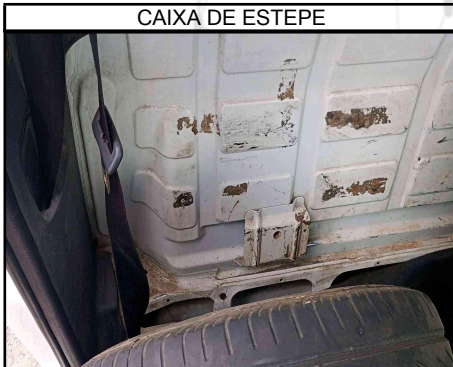
| CAIXA DE ESTEPE | | DANIFICADO |

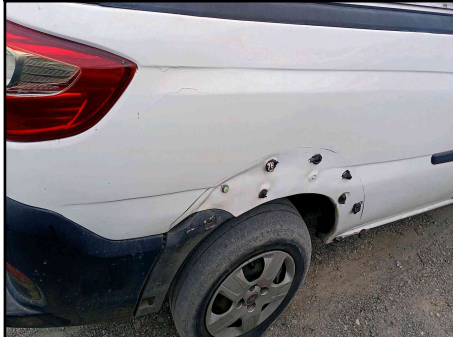
| CAIXA DE RODA TRASEIRA DIREITA | | DANIFICADO(A) |

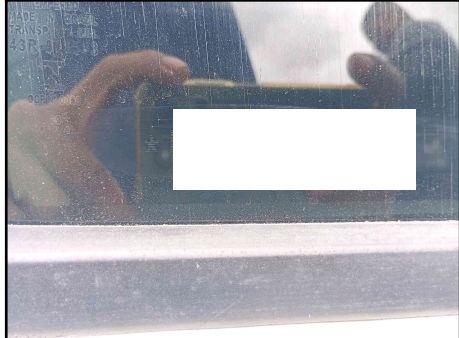
GRAVAÇÃO VIDRO DIANTEIRO DIREITO

| GRAVAÇÃO DO VIDRO DIANTEIRO DIREITO | | REMARCAÇÃO |

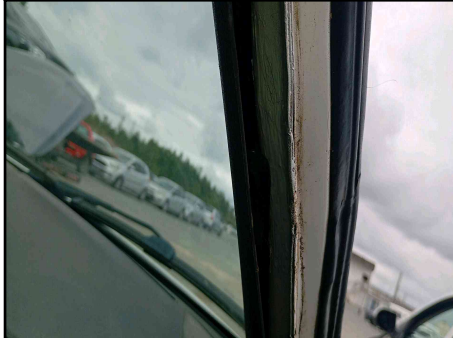
| COLUNA A DIREITA | | DANIFICADO(A) |

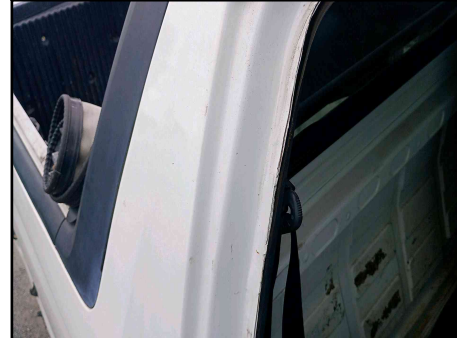
| COLUNA CENTRAL DIREITA | | DANIFICADO(A) |

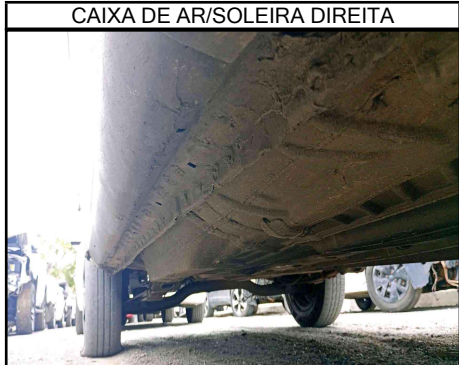
CAIXA DE AR/SOLEIRA DIREITA

| CAIXA DE AR DIREITA | | DANIFICADO(A) |

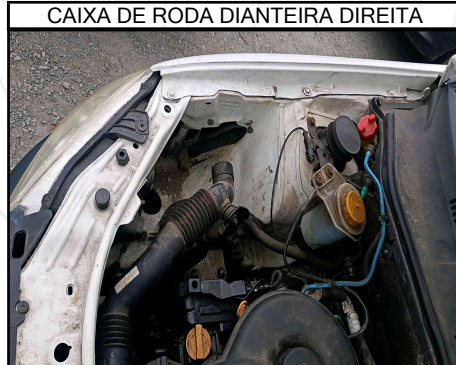
| CAIXA DE RODA DIANTEIRA DIREITA | | DANIFICADO(A) |

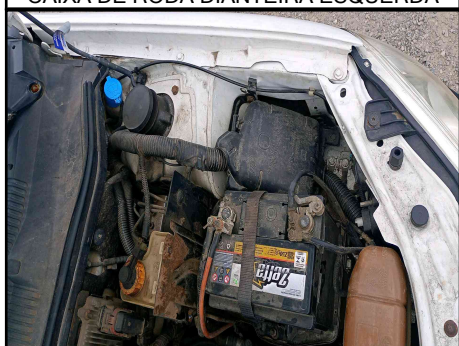
| CAIXA DE RODA DIANTEIRA ESQUERDA | | DANIFICADO(A) |

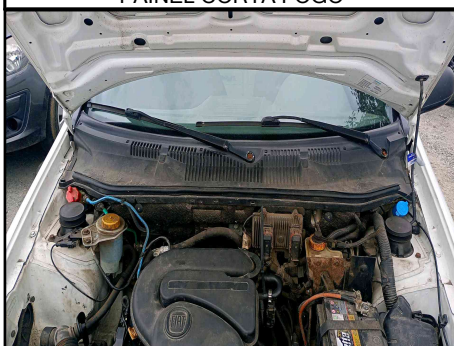
PAINEL CORTA FOGO

| PAINEL CORTA-FOGO | | REPARADO(A) |

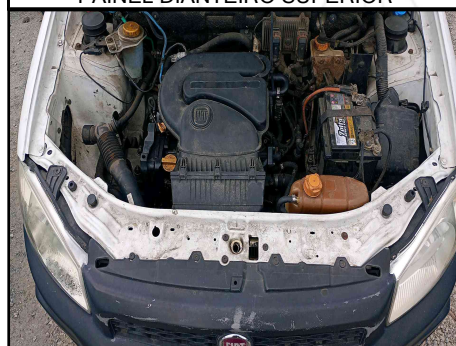
| PAINEL DIANTEIRO SUPERIOR | | DANIFICADO(A) |

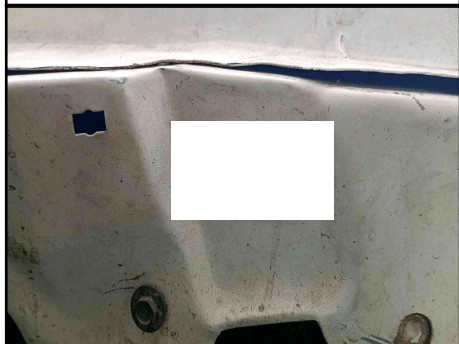
ETIQUETA ETA COMPARTIMENTO  
MOTOR

| ETIQUETA ETA DO MOTOR | | DANIFICADA |

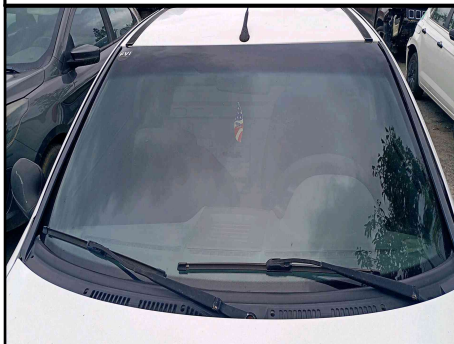
GRAVAÇÃO VIDRO PARABRISA

| GRAVAÇÃO DO VIDRO DO PARA-BRISA | | SEM GRAVAÇÃO |

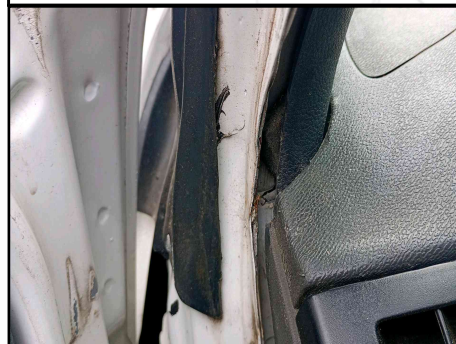
| COLUNA A ESQUERDA | | DANIFICADO(A) |

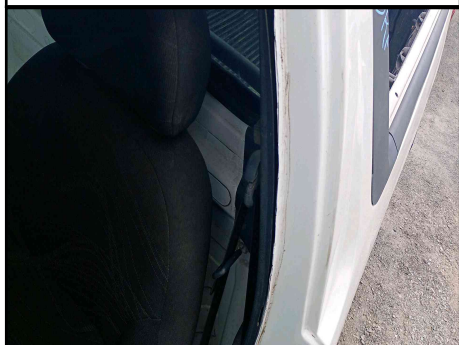
| COLUNA CENTRAL ESQUERDA | | DANIFICADO(A) |

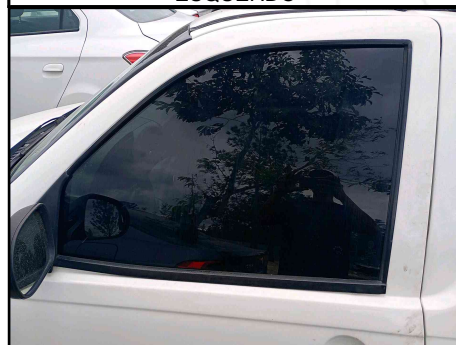
GRAVAÇÃO VIDRO DIANTEIRO  
ESQUERDO

| GRAVAÇÃO DO VIDRO DIANTEIRO ESQUERDO | | SEM GRAVAÇÃO |

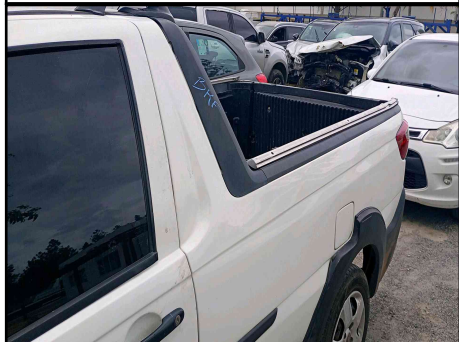
**GRAVAÇÃO VIDRO TRASEIRO  
ESQUERDO**

| GRAVAÇÃO DO VIDRO TRASEIRO ESQUERDO | | NÃO OBRIGATÓRIA |

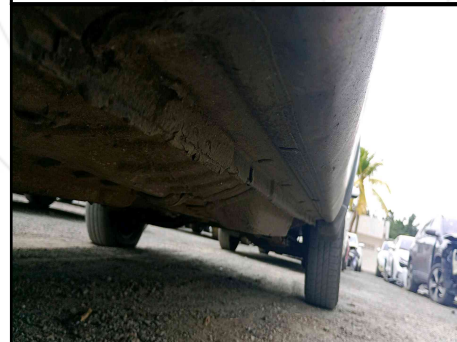
**CAIXA DE AR/ SOLEIRA ESQUERDA**

| CAIXA DE AR ESQUERDA | | DANIFICADO(A) |

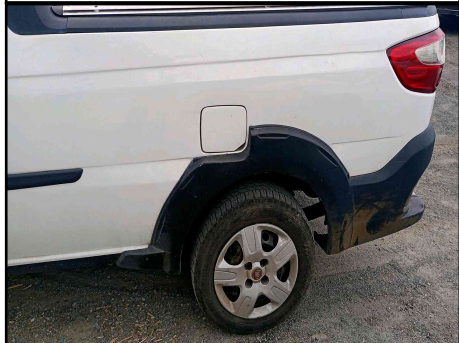
**CAIXA DE RODA TRASEIRA ESQUERDA**

| CAIXA DE RODA TRASEIRA ESQUERDA | | REPARADO(A) |
