**CLIENTE**

Cliente  
**CARBUY AUTOMOTIVE BUSINESS LTDA**

**DADOS DO VEÍCULO**

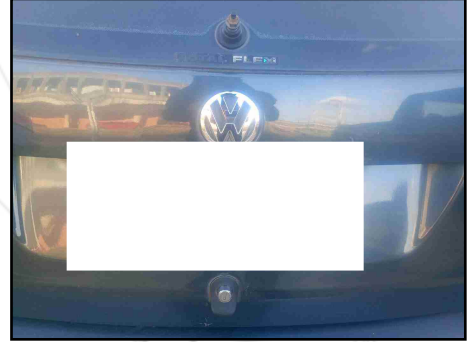
PLACA TRASEIRA

DANIFICADO(A)
PLACA DIANTEIRA

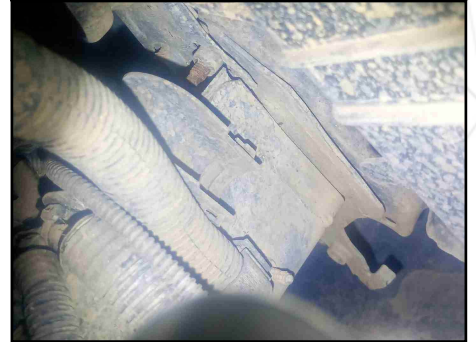
LONGARINA DIANTEIRA ESQUERDA

DANIFICADO(A)

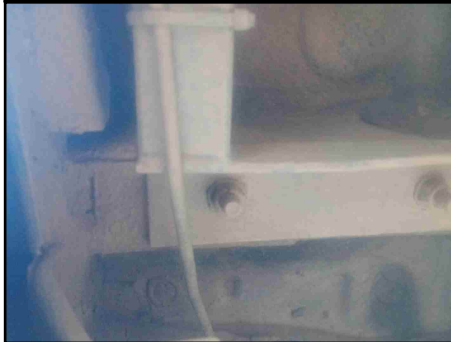
DANIFICADO
LONGARINA TRASEIRA ESQUERDA

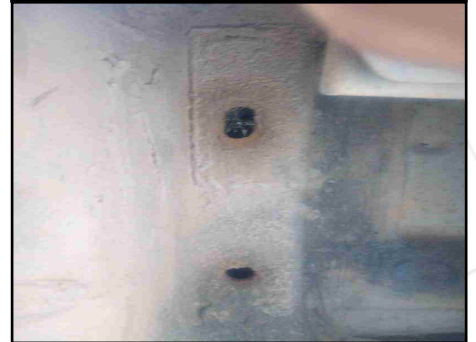
LONGARINA TRASEIRA DIREITA

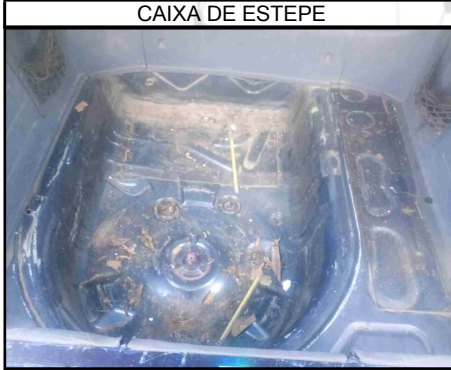
CAIXA DE ESTEPE

DANIFICADO
PAINEL TRASEIRO

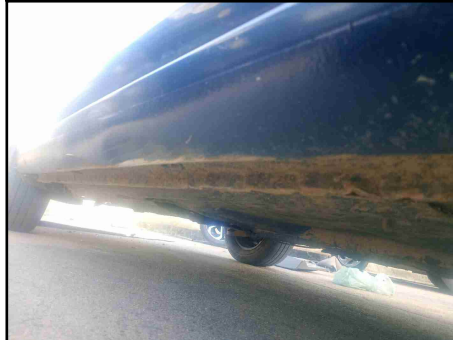
CAIXA DE AR/SOLEIRA DIREITA

CAIXA DE AR DIREITA

DANIFICADO(A)
CAIXA DE RODA DIANTEIRA DIREITA

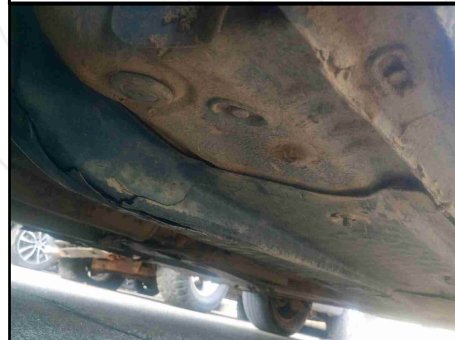
ASSOALHO CENTRAL ESQUERDO

DANIFICADO(A)
BLINDAGEM

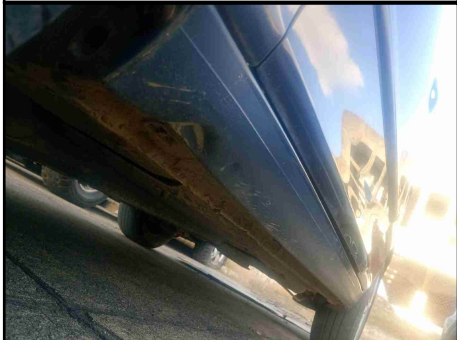
CAIXA DE AR/ SOLEIRA ESQUERDA

DANIFICADO(A)
CAIXA DE AR ESQUERDA

DANIFICADO(A)
CAIXA DE RODA TRASEIRA ESQUERDA
