DADOS DO VEÍCULO

PLACA	CHASSI	CHASSI BIN	MARCA/MODELO CHEVROLET ONIX 10MT LT1	
ANO FABRICAÇÃO 2020	ANO MODELO 2021	MOTOR BIN	MOTOR OBSERVADO	COR PRETA
COMBUSTÍVEL ALCOOL/GASOLINA			KILOMETRAGEM 173358	RENAVAM
CIDADE VISTORIA PAULISTA	ESTADO VISTORIA PE	UF VISTORIA PE	PATIO VISTORIA

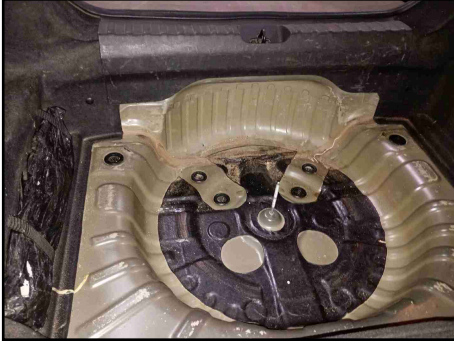
CAIXA DE ESTEPE - PAINEL TRASEIRO LEVES DANOS/REPAROS
CAIXAS DE AR - SOLEIRA DIREITA LEVES DANOS/REPAROS
CAIXAS DE AR - SOLEIRA ESQUERDA LEVES DANOS/REPAROS
CAIXAS DE RODA TRASEIRA DIREITA LEVES DANOS/REPAROS
CAIXAS DE RODA TRASEIRA ESQUERDA LEVES DANOS/REPAROS

LEVES DANOS/REPAROS
CAIXA DE ESTEPE - PAINEL TRASEIRO

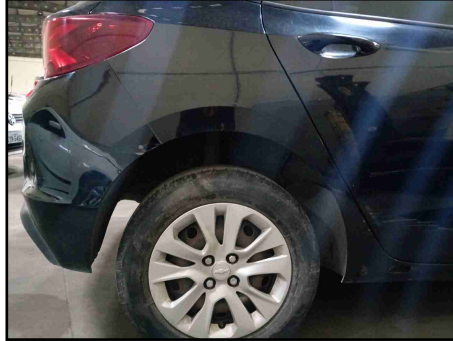
CAIXAS DE RODA TRASEIRA DIREITA

LEVES DANOS/REPAROS
CAIXA DE RODA TRASEIRA ESQUERDA

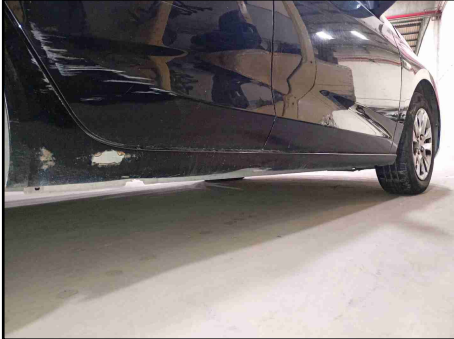
CAIXAS DE AR - SOLEIRA DIREITA

LEVES DANOS/REPAROS

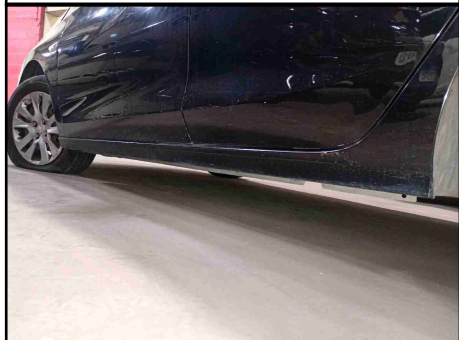
CAIXAS DE AR - SOLEIRA ESQUERDA

LEVES DANOS/REPAROS
CAIXA DE AR / SOLEIRA DIREITA
