Cliente  
**CARBUY AUTOMOTIVE BUSINESS LTDA**

**DADOS DO VEÍCULO**

| <b>2021</b> | <b>2022</b> | | | <b>BRANCA</b> |

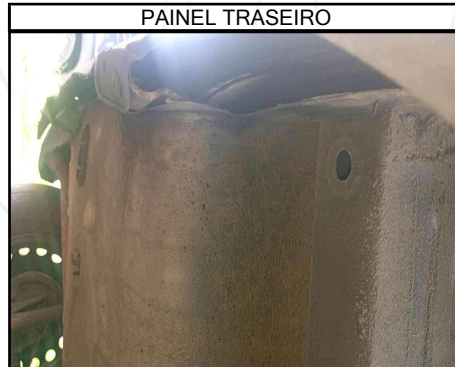
**CAIXA DE AR/ SOLEIRA ESQUERDA - DANIFICADO(A) / CAIXA DE AR/SOLEIRA DIREITA - DANIFICADO(A) / GRAVAÇÃO VIDRO PARABRISA - SEM GRAVAÇÃO / PAINEL TRASEIRO - DANIFICADO**

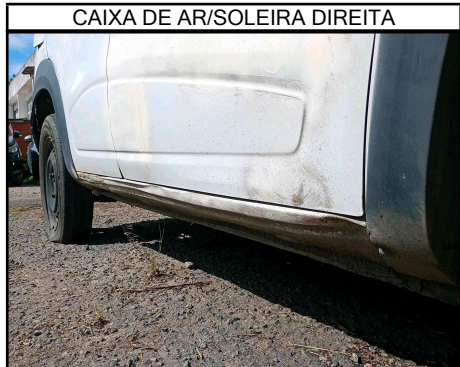
CAIXA DE AR/SOLEIRA DIREITA

| CAIXA DE AR DIREITA | | DANIFICADO(A) |

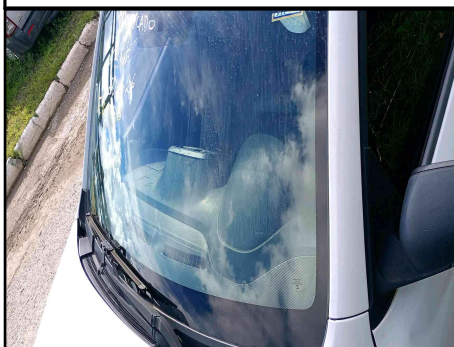
GRAVAÇÃO VIDRO PARABRISA

| GRAVAÇÃO DO VIDRO DO PARA-BRISA | | SEM GRAVAÇÃO |

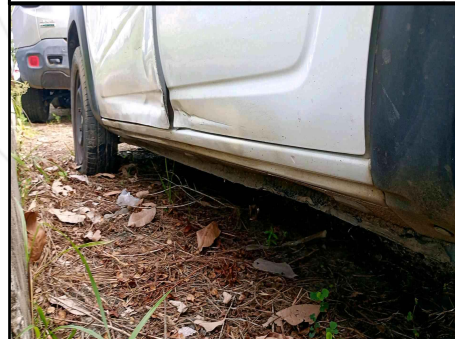
CAIXA DE AR/ SOLEIRA ESQUERDA

| CAIXA DE AR ESQUERDA | | DANIFICADO(A) |
