Cliente  
**CAR SHOPPER BR MOBILIDADE AUTOMOTIVA LTDA**

**DADOS DO VEÍCULO**

| ANO FABRICAÇÃO | ANO MODELO | MOTOR BIN | TOYOTA HILUX CD4X4 | |

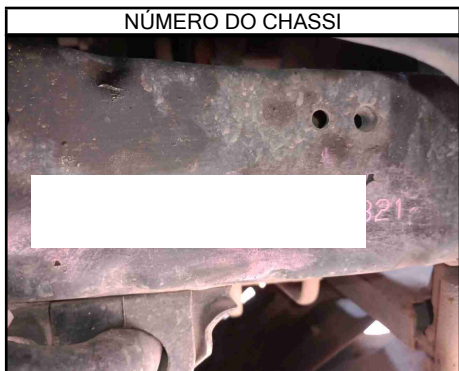
NÚMERO DO CHASSI

| CONDIÇÃO NUMERAÇÃO DO CHASSI | | ESTADO INICIAL DE CORROSÃO |

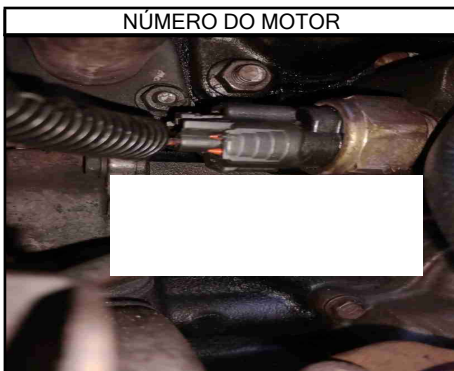
NÚMERO DO MOTOR

| CONDIÇÃO NUMERAÇÃO DO MOTOR | | ESTADO INICIAL DE CORROSÃO |

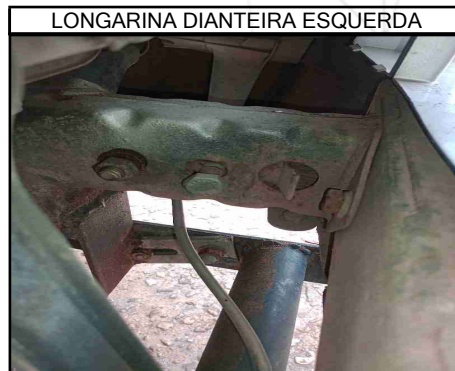
LONGARINA DIANTEIRA ESQUERDA

| LONGARINA DIANTEIRA MOTORISTA | | GRAVES DANOS/REPAROS |

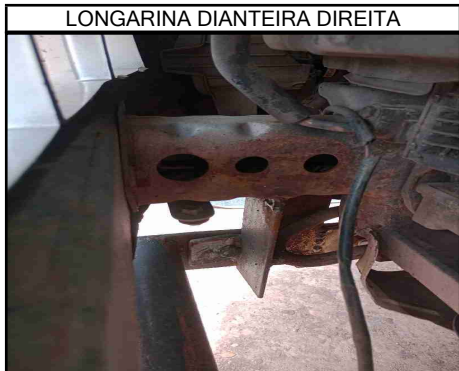
LONGARINA DIANTEIRA DIREITA

| LONGARINA DIANTEIRA PASSAGEIRO | | GRAVES DANOS/REPAROS |

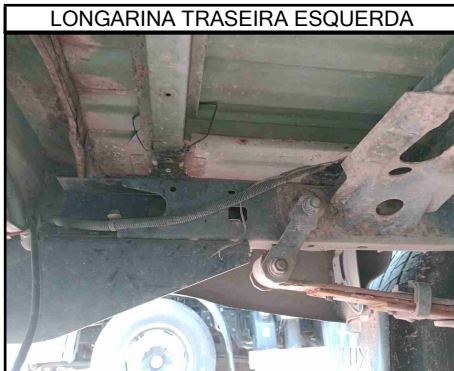
LONGARINA TRASEIRA ESQUERDA

| LONGARINA TRASEIRA MOTORISTA | | GRAVES DANOS/REPAROS |

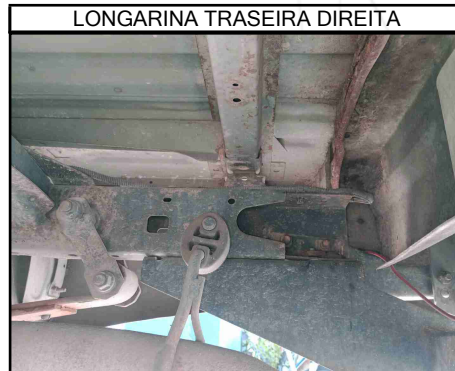
LONGARINA TRASEIRA DIREITA

| LONGARINA TRASEIRA PASSAGEIRO | | GRAVES DANOS/REPAROS |

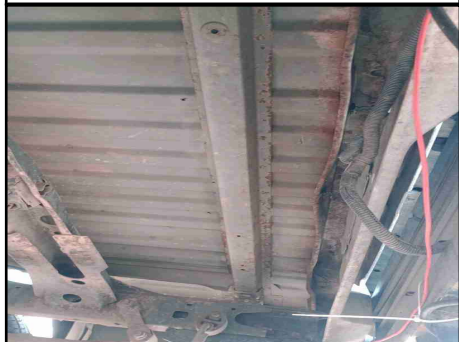
| CAIXA DE ESTEPE - PAINEL TRASEIRO | | LEVES DANOS/REPAROS |

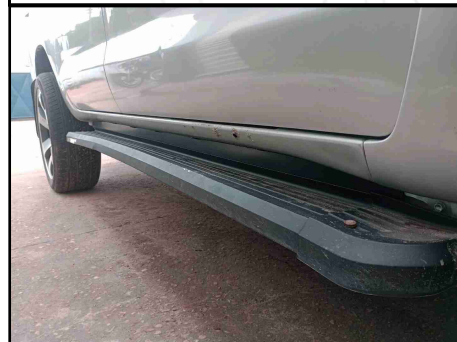
CAIXAS DE AR - SOLEIRA DIREITA

| CAIXA DE AR / SOLEIRA DIREITA | | LEVES DANOS/REPAROS |

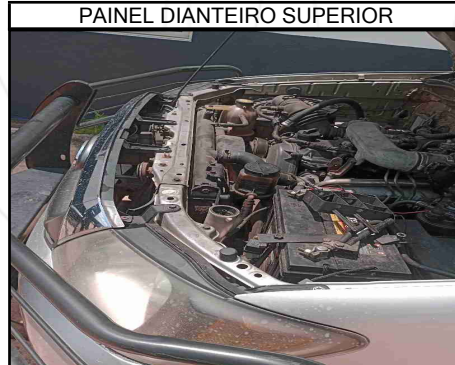
**PAINEL DIANTEIRO SUPERIOR**

| PAINEL DIANTEIRO SUPERIOR | | LEVES DANOS/REPAROS |

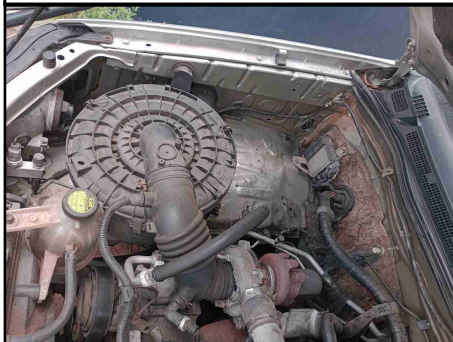
**CAIXAS DE RODA DIANTEIRA DIREITA**

| CAIXA DE RODA DIANTEIRA DIREITA | | LEVES DANOS/REPAROS |

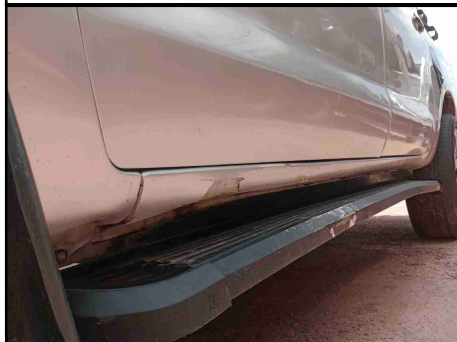
**CAIXAS DE AR - SOLEIRA ESQUERDA**

| CAIXA DE AR / SOLEIRA ESQUERDA | | GRAVES DANOS/REPAROS |

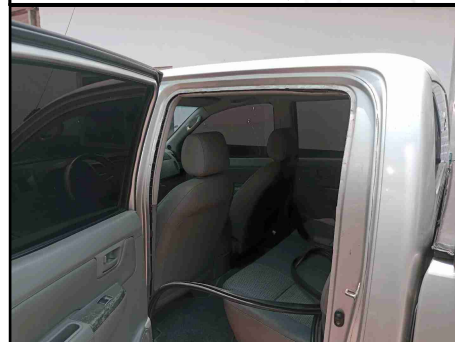
**COLUNA B-C ESQUERDA**

| COLUNA B-C MOTORISTA | | LEVES DANOS/REPAROS |

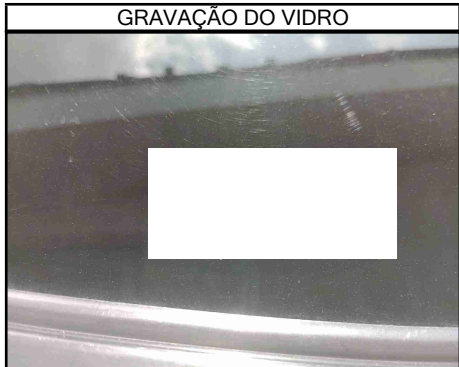
**GRAVAÇÃO DO VIDRO**

VIDRO DIANTEIRO, TRASEIRO ESQUERDO DIANTEIRO DIREITO SEM GRAVACAO.  
CAIXA DE ESTEPE - PAINEL TRASEIRO, DANOS/REPAROS  
CAIXAS DE AR - SOLEIRA DIREITA, DANOS/REPAROS  
CAIXAS DE RODA DIANTEIRA DIREITA, DANOS/REPAROS  
COLUNA B-C ESQUERDA, DANOS/REPAROS  
PAINEL DIANTEIRO SUPERIOR, DANOS/REPAROS  
HODOMETRO INACESSÍVEL  
CAIXAS DE AR - SOLEIRA ESQUERDA, DANOS/REPAROS  
LONGARINA DIANTEIRA DIREITA, DANOS/REPAROS  
LONGARINA DIANTEIRA ESQUERDA, DANOS/REPAROS  
LONGARINA TRASEIRA DIREITA, DANOS/REPAROS  
LONGARINA TRASEIRA ESQUERDA, DANOS/REPAROS  
PANORAMICA PAINEL INTERNO, FALTANDO PEÇAS E COM DANOS  
NÚMERO DO CHASSI, ESTADO INICIAL DE CORROSÃO  
NÚMERO DO MOTOR, ESTADO INICIAL DE CORROSÃO
