**BANCO ITAÚ**  
PLENAVER VISTORIA VEICULAR  
CNPJ: 22.749.502/0001-52  
(11) 5031-4102

Data:22/10/2025

Estado: Rio Grande do Sul Código MOLICAR: 01712628-9 CHEVROLET ONIX LT 1.0 8V MT6 ECO 4p Eta./Gas. Ano Fabricação: 2018 Ano Modelo: 2019 Passageiros: 5 Peso em ordem de marcha(kg): 1021 Potência Máxima: 80 CV

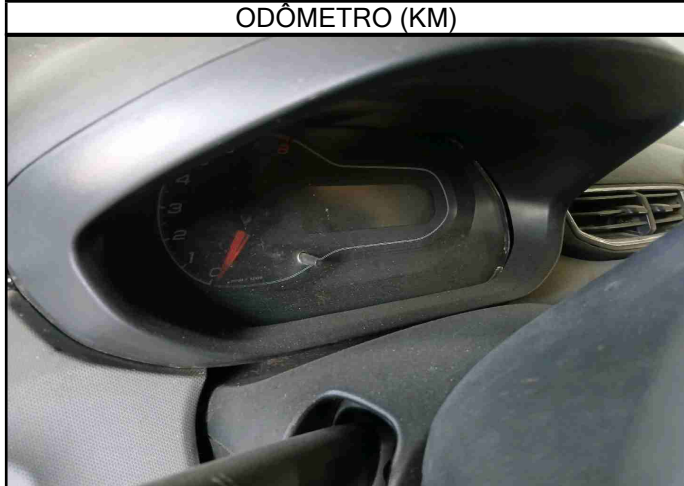
ODÔMETRO (KM)

**HODOMETRO INACESSIVEL**

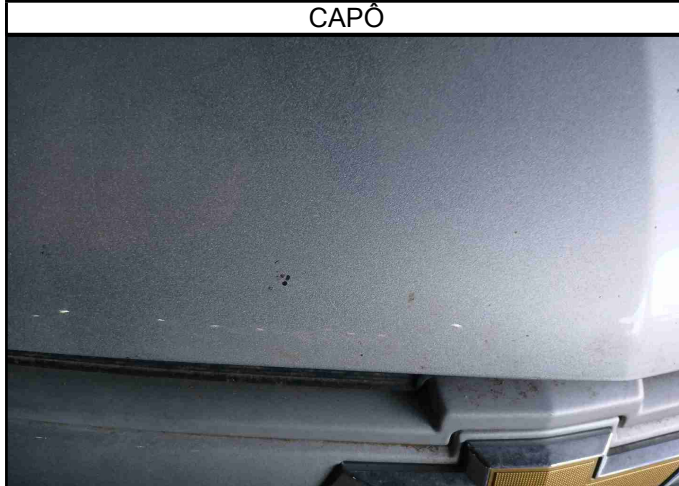
CAPO

<b>CAPÔ</b>	Danificado Reparável
<b>FAROL ALTO DIANTEIRO DIREITO</b>	Não Funciona
<b>FAROL DE NEBLINA DIREITO</b>	Não Possui
<b>FAROL DE NEBLINA ESQUERDO</b>	Não Possui
<b>FAROL ALTO DIANTEIRO ESQUERDO</b>	Não Funciona
<b>GRADE</b>	Sem Danos
<b>GRAVAÇÃO DO PARA-BRISA DIANTEIRO</b>	Preservada
<b>LANTERNA DIANTEIRA DIREITA</b>	Não Funciona
<b>LANTERNA DIANTEIRA ESQUERDA</b>	Não Funciona
<b>LIMPADOR DE PARA-BRISA DIANTEIRO</b>	Possui
<b>PARA-CHOQUE DIANTEIRO</b>	Danificado Reparável
<b>PARA-SOL</b>	Possui
<b>VIDROS ELÉTRICOS DIANTEIROS</b>	Não Funcionando

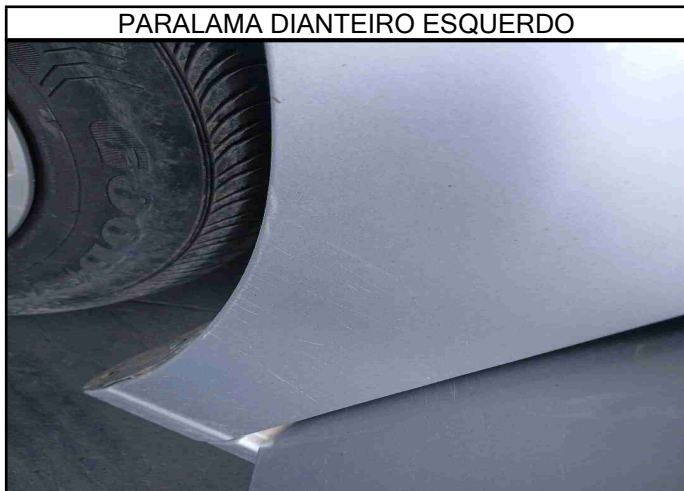
GRAVAÇÃO DO VIDRO DIANTEIRO	Preservada
GRAVAÇÃO DO VIDRO TRASEIRO	Preservada
LATERAL TRASEIRA ESQUERDA	Sem Danos
PARALAMA DIANTEIRO ESQUERDO	Danificado Reparável
PORTA DIANTEIRA ESQUERDA	Danificado Reparável
PORTA TRASEIRA ESQUERDA	Danificado Reparável

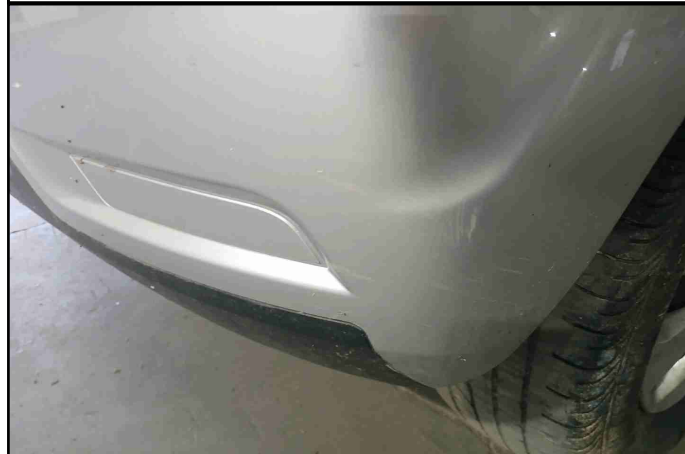
PARA-CHOQUE TRASEIRO

<b>GRAVAÇÃO DO PARABRISA TRASEIRO</b>	Preservada
<b>LANTERNA TRASEIRA DIREITA</b>	Não Funciona
<b>LANTERNA TRASEIRA ESQUERDA</b>	Não Funciona
<b>LIMPADOR DE PARA-BRISA TRASEIRO</b>	Possui
<b>PARA-CHOQUE TRASEIRO</b>	Danificado Reparável
<b>PNEU ESTEPE</b>	Meia-Vida
<b>PORTA MALAS</b>	Danificado Reparável
<b>VIDROS ELÉTRICOS TRASEIRO</b>	Não Possui

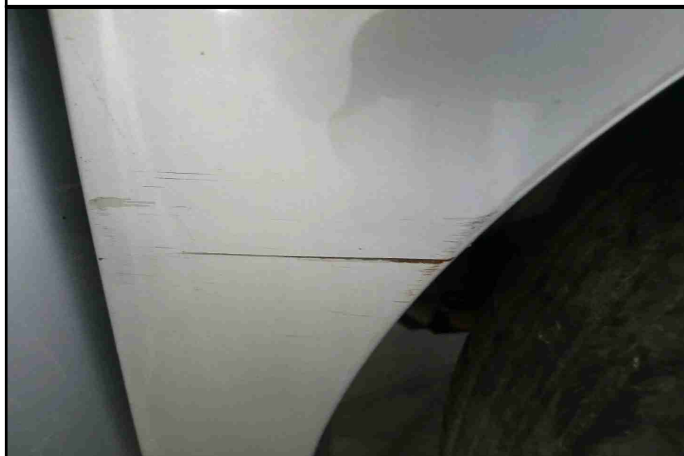
PARALAMA DIANTEIRA DIREITA

GRAVAÇÃO DO VIDRO DIANTEIRO	Preservada
GRAVAÇÃO DO VIDRO TRASEIRO	Preservada
LATERAL TRASEIRA DIREITA	Danificado Reparável
PARALAMA DIANTEIRO DIREITA	Danificado Reparável
PORTA DIANTEIRA DIREITA	Danificado Reparável
PORTA TRASEIRA DIREITA	Danificado Reparável

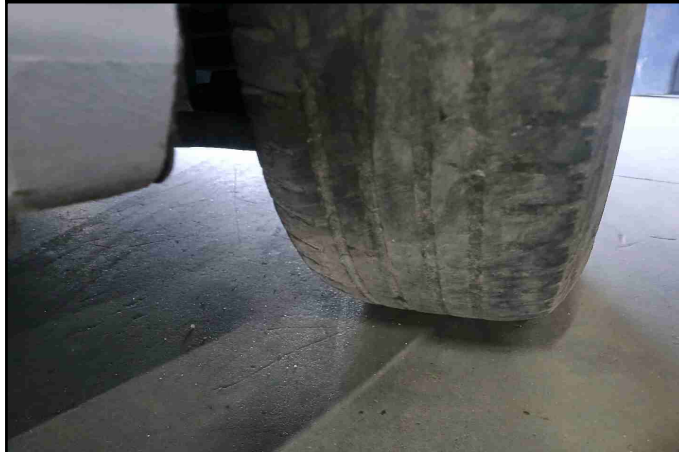
PNEU DIANTEIRO DIREITO	Necessário a Troca
PNEU DIANTEIRO ESQUERDO	Necessário a Troca
PNEU TRASEIRO DIREITO	Necessário a Troca
PNEU TRASEIRO ESQUERO	Meia-Vida
POSSUI CALOTAS	Possui
RODA ESTEPE	Sem Danos
TIPO DE RODA	Ferro

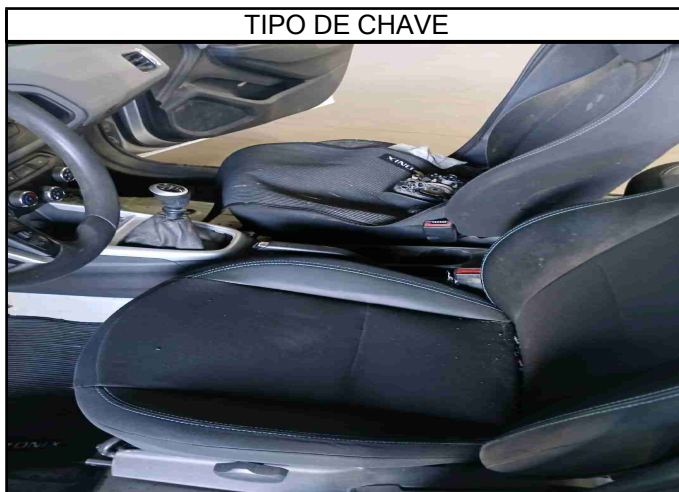
VEÍCULO COM CHAVE	Não Possui
TIPO DE CHAVE	Não Possui
VEÍCULO LIGA	Não
CHAVE ORIGINAL	Não
CHAVE RESERVA	Não Possui
CÂMBIO ENGATA	Não
