Cliente  
**CARBUY AUTOMOTIVE BUSINESS LTDA**

**DADOS DO VEÍCULO**

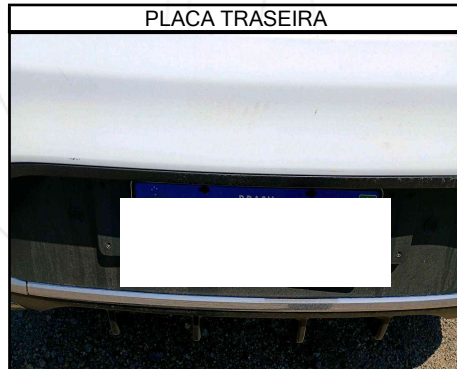
| PLACA TRASEIRA | ✓ | |

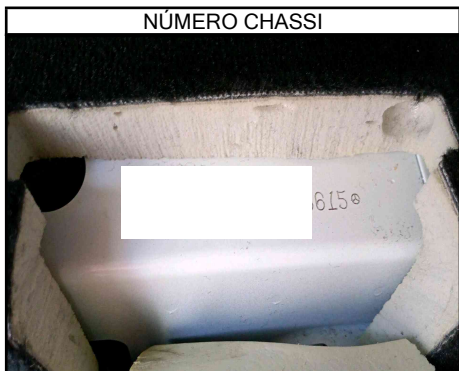
NÚMERO CHASSI

| NÚMERO DO CHASSI | ✓ | |

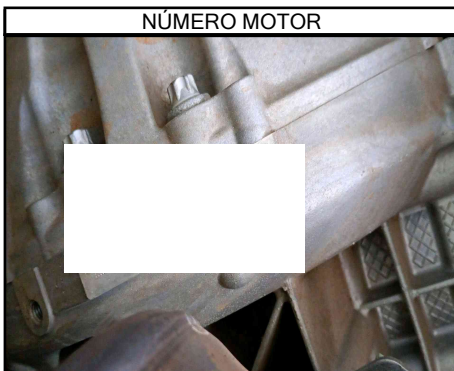
NÚMERO MOTOR

| NÚMERO DO MOTOR | ✓ | |

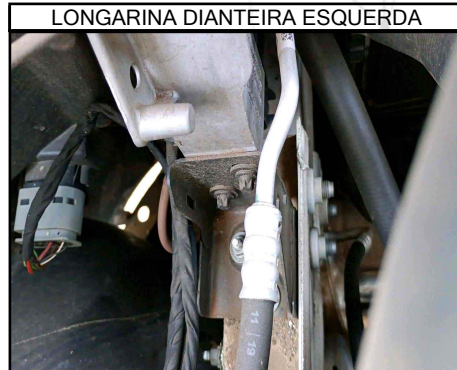
| LONGARINA DIANTEIRA ESQUERDA | ✓ | |

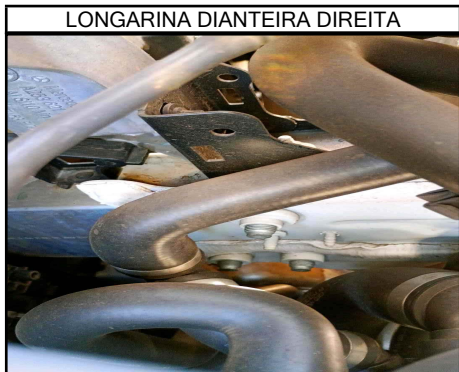
| LONGARINA DIANTEIRA DIREITA | ✓ | |

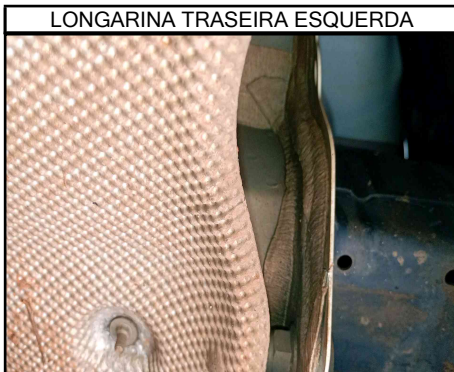
| LONGARINA TRASEIRA ESQUERDA | ✓ | |

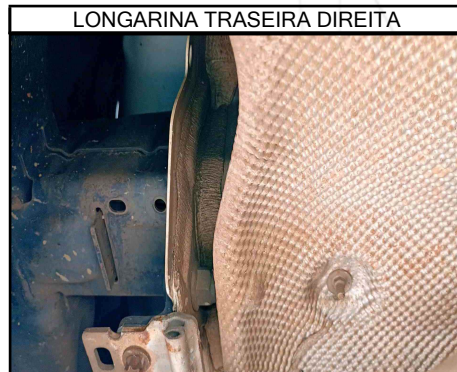
| LONGARINA TRASEIRA DIREITA | ✓ | |

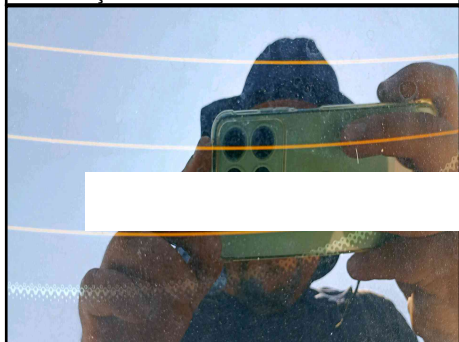
GRAVAÇÃO VIDRO TAMPA PORTA MALAS

| GRAVAÇÃO DO VIGIA TRASEIRO | ✓ | |

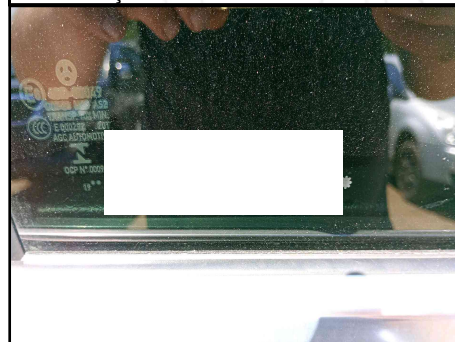
GRAVAÇÃO VIDRO TRASEIRO DIREITO

| GRAVAÇÃO DO VIDRO TRASEIRO DIREITO | ✓ | |

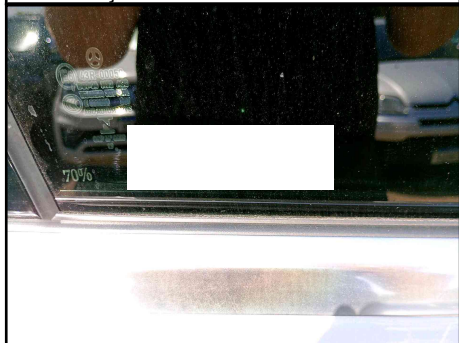
GRAVAÇÃO VIDRO DIANTEIRO DIREITO

| GRAVAÇÃO DO VIDRO DIANTEIRO DIREITO | ✓ | |

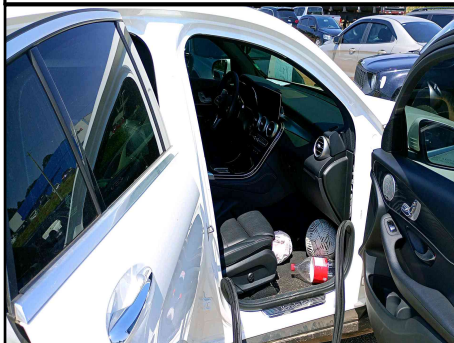
| COLUNA A DIREITA | ✓ | |

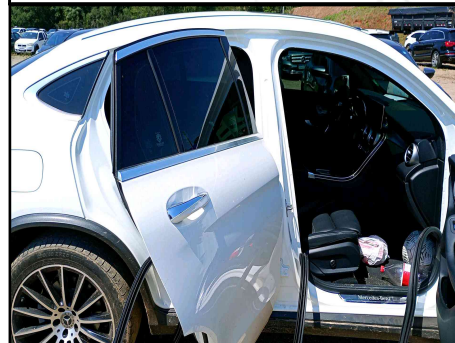
| COLUNA CENTRAL DIREITA | ✓ | |

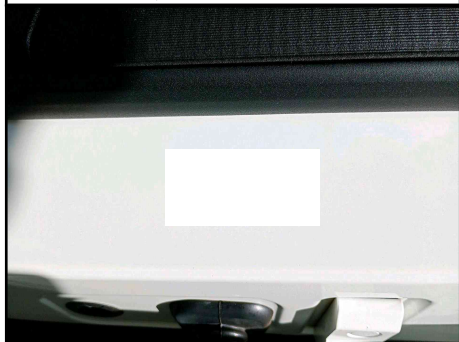
ETIQUETA ETA COLUNA

| ETIQUETA ETA DA COLUMA | ✓ | |

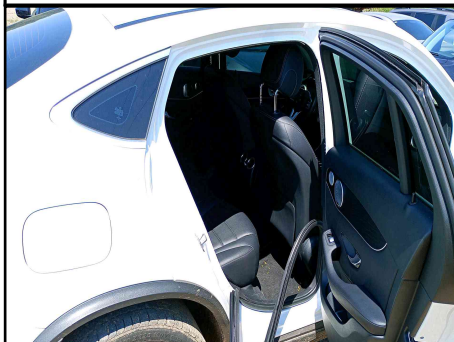
| COLUNA C DIREITA | ✓ | |

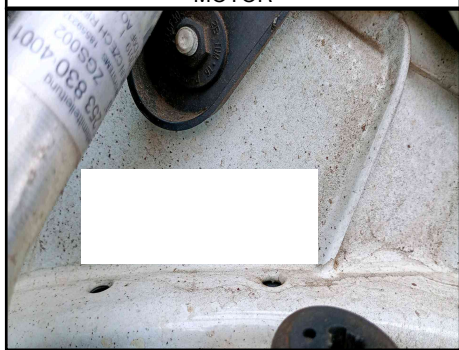
ETIQUETA ETA COMPARTIMENTO  
MOTOR

| ETIQUETA ETA DO MOTOR | ✓ | |

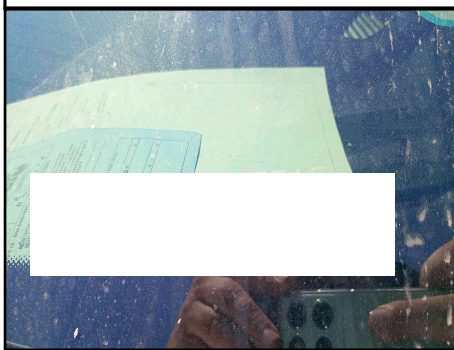
GRAVAÇÃO VIDRO PARABRISA

| GRAVAÇÃO DO VIDRO DO PARA-BRISA | ✓ | |

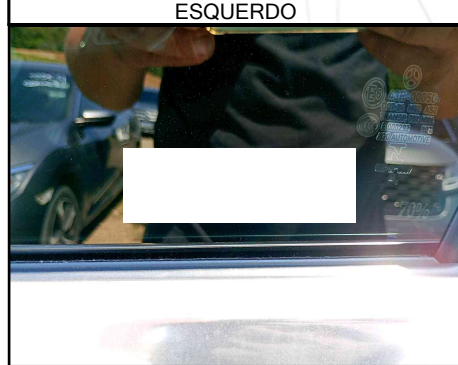
GRAVAÇÃO VIDRO DIANTEIRO  
ESQUERDO

| GRAVAÇÃO DO VIDRO DIANTEIRO ESQUERDO | ✓ | |

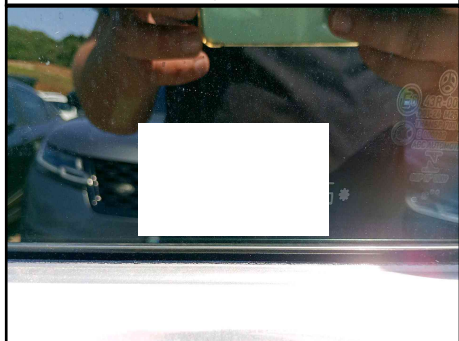
GRAVAÇÃO VIDRO TRASEIRO  
ESQUERDO

| GRAVAÇÃO DO VIDRO TRASEIRO ESQUERDO | ✓ | |
