**Empresa:** AUTO 100% CERTIFICAÇÃO AUTOMOTIVA S.A **CNPJ:** 34.772.345/0001-85 **Telefone:** (11) 2538-8334

**Data. Solicitação:** 07/03/2025 **Data Vistoria:** 07/03/2025 **Data Baixa:** 10/03/2025

**Cliente:** ITAÚ UNIBANCO S/A **Local da vistoria:** **Cidade:** BELÉM - PA

**DADOS DO VEÍCULO**

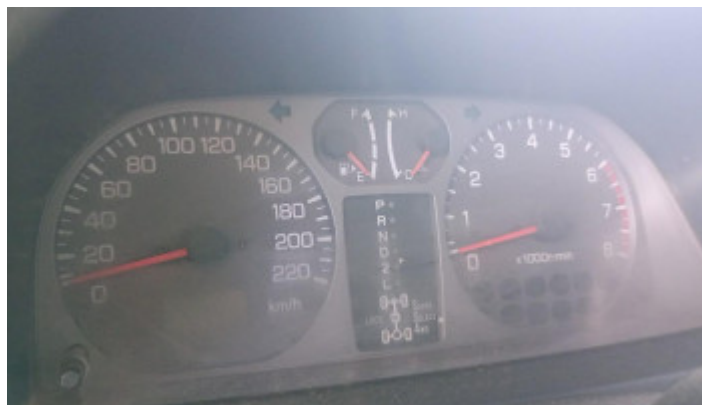
Odômetro

| TRASEIRA | | | |
|---|---|---|---|
| Condição do odômetro | Sem funcionamento | Condição do Painel de Instrumentos | Sem danos aparentes |

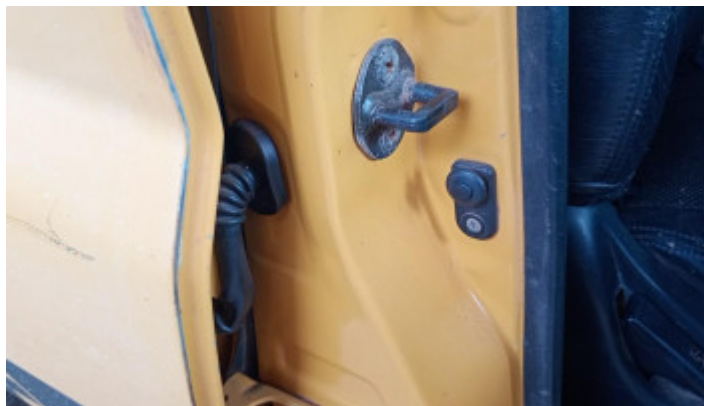
Etiqueta ETA (batente da porta)

| LADO DIREITO | | | |
|---|---|---|---|
| ETA Batente da porta | Ausente | ETA Assoalho | Não Possui |

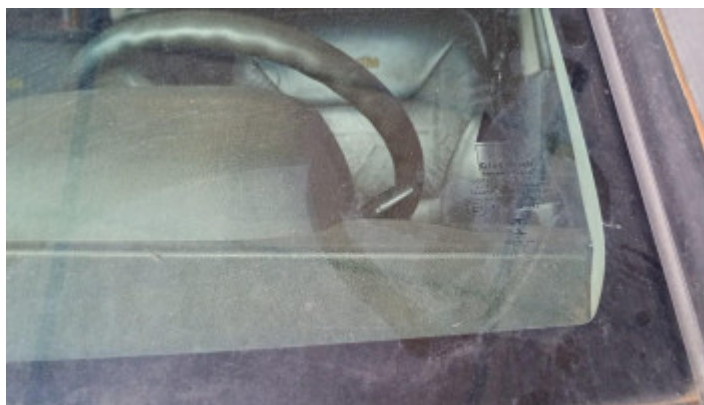
Gravação do vidro pára-brisa

| DIANTEIRA | | | |
|---|---|---|---|
| Gravação vidro dianteiro (Para-brisa) | Ausente | Condição da longarina dianteira direita | Original |

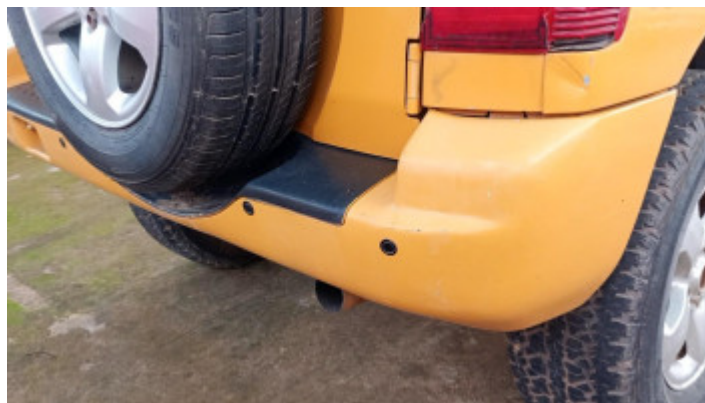
| TRASEIRA | | | |
|---|---|---|---|
| Limpador traseiro | Possui | Condição do para-choque traseiro | Danificado reparável |

Avaria Pára-Choque Traseiro

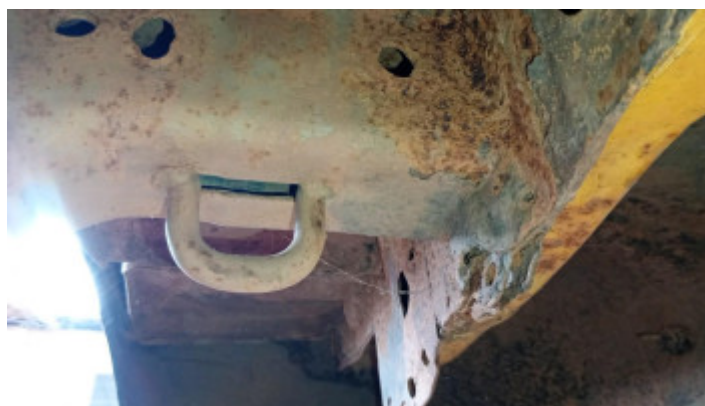
Veículo possui os itens de identificação de acordo com os padrões do fabricante, exceto VIS do para-brisa (ausente) e ETAs (ilegível/ausente). Possui riscos e amassados em toda sua extensão, decorrentes de uso/tempo, necessitando de reparos. Coluna central direita com indícios de reparos. Longarina traseira direita com corrosão. Recomenda-se revisão mecânica, elétrica, funilaria, pintura, polimento, higienização, troca de pneus e reparos na estrutura.

Avaria Longarina Traseira Direita

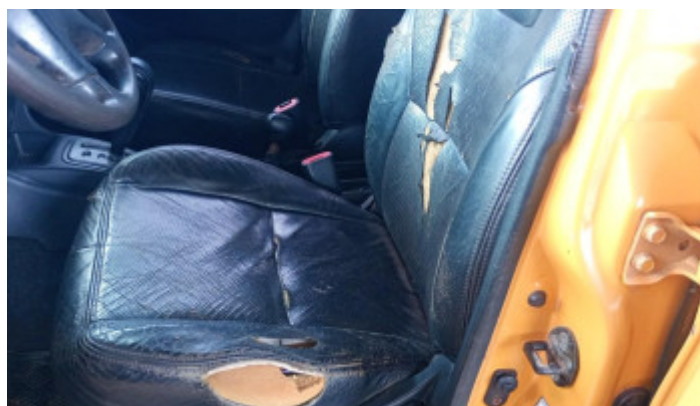
Avaria Banco Dianteiro Esquerdo

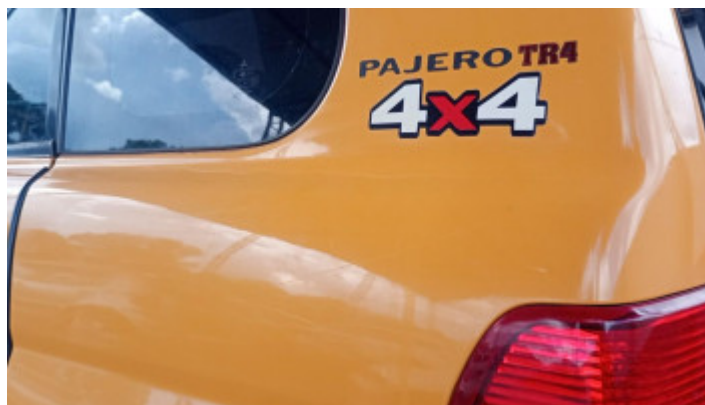
| TRASEIRA | | | |
|---|---|---|---|
| Condição Lateral Dianteira Esquerda | Danificado | Condição Lateral Traseira Esquerda | Danificado reparável |

Avaria Lateral Esquerda

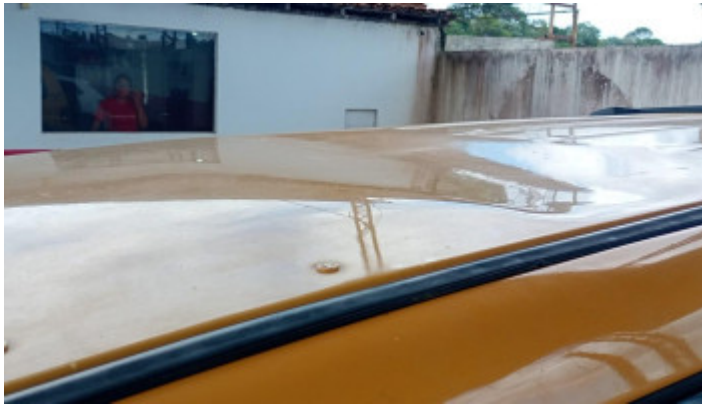
Avaria Teto

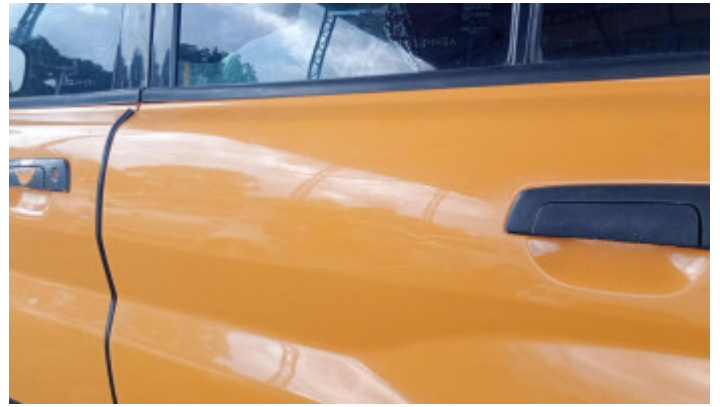
| TRASEIRA | | | |
|---|---|---|---|
| Porta dianteira esquerda | Danificado reparável | Porta traseira esquerda | Danificado reparável |

Avaria Porta Esquerda Traseira

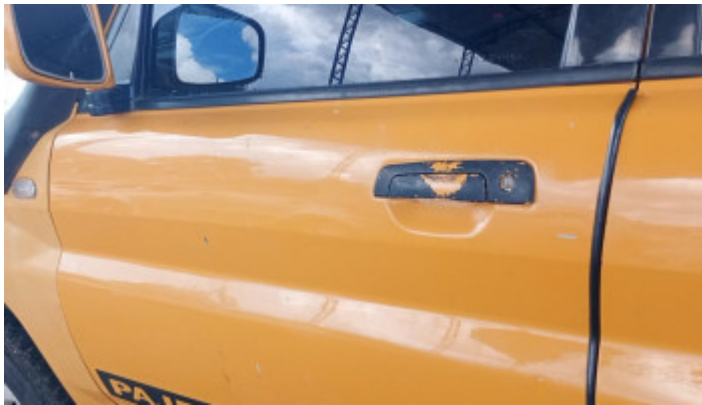
Avaria Porta Esquerda Dianteira

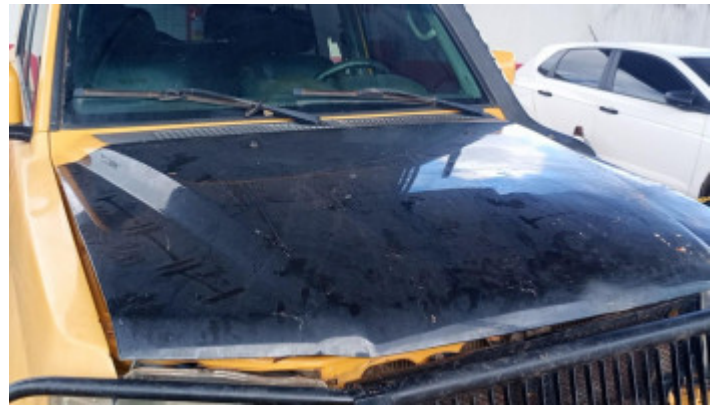
| DIANTEIRA | | | |
|---|---|---|---|
| Condição do Capô | Danificado reparável | Farol de neblina esquerdo | Não funcionando |

Avaria Capô

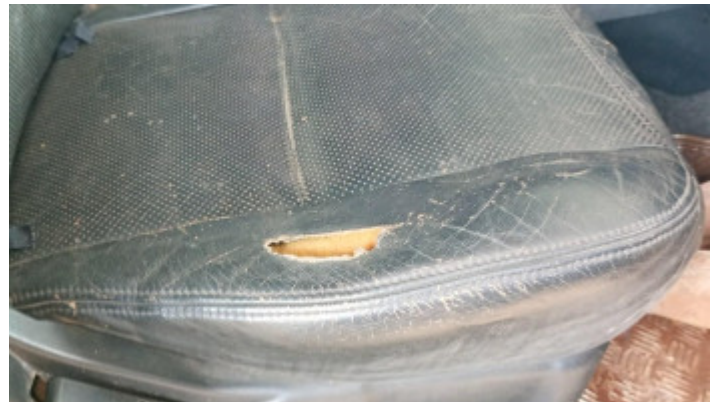
Avaria Banco Dianteiro Direito

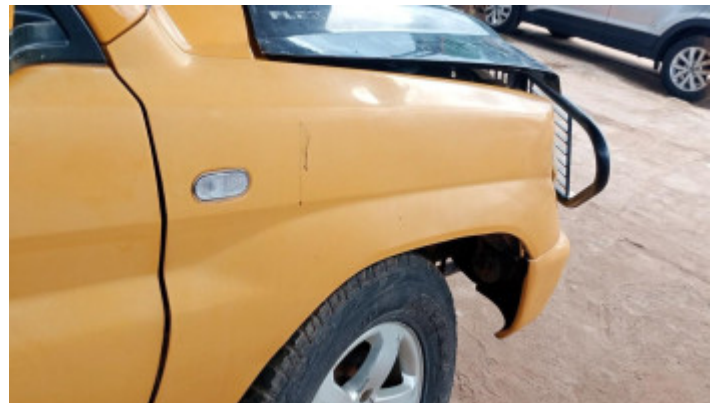
| LADO DIREITO | | | |
|---|---|---|---|
| Para-lama dianteiro direito | Danificado reparável | Porta dianteira direita | Danificado reparável |

Avaria Pára-Lama Direito

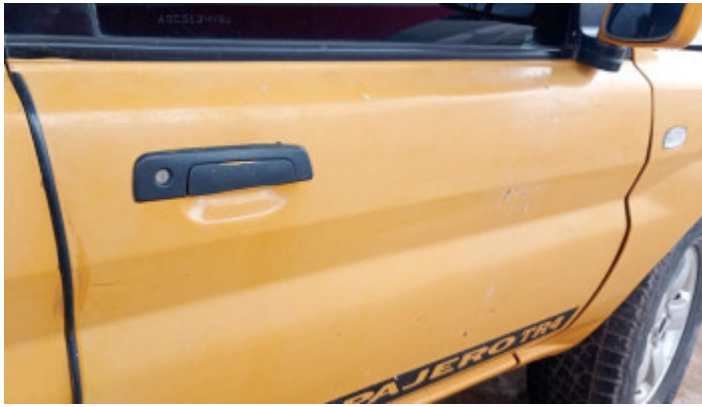
Avaria Porta Direita Dianteira

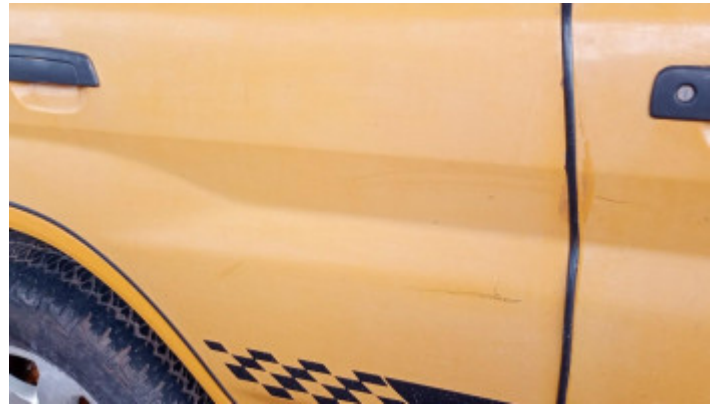
| LADO DIREITO | | | |
|---|---|---|---|
| Porta traseira direita | Danificado reparável | Estado geral da funilaria | Bom |

Avaria Porta Direita Traseira

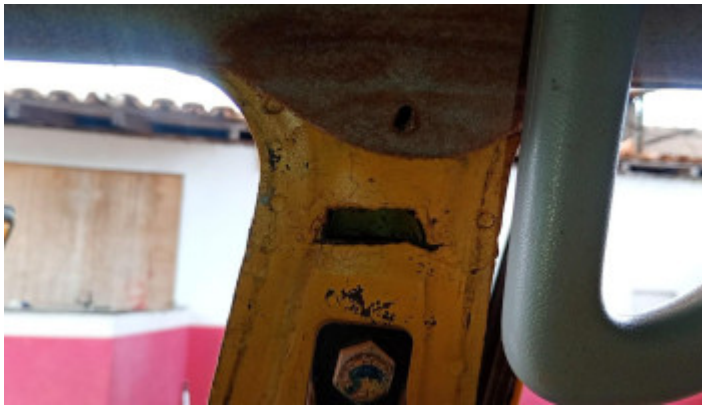
Avaria Coluna Central Direita
