Cliente
CARBUY AUTOMOTIVE BUSINESS LTDA

PLACA	CHASSI	CHASSI BIN	MARCA/MODELO VOLKSWAGEN SAVEIRO 16 CE CROSS	COR BRANCA
ANO FABRICAÇÃO 2011	ANO MODELO 2012	MOTOR BIN	MOTOR OBSERVADO	RENAVAM
COMBUSTÍVEL ALCOOL/GASOLINA			INACESSÍVEL	
CIDADE VISTORIA CAMAÇARI	ESTADO VISTORIA BA	UF VISTORIA BA	PATIO VISTORIA

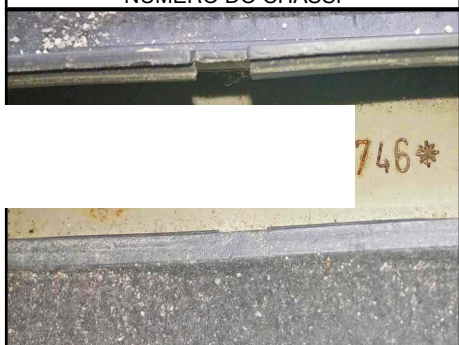
NÚMERO DO CHASSI

ESTADO INICIAL DE CORROSÃO
CONDIÇÃO DA GRAVAÇÃO DOS VIDROS

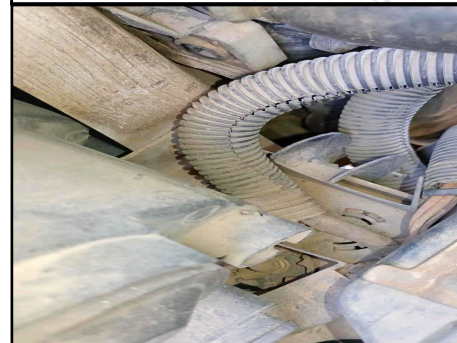
LONGARINA DIANTEIRA ESQUERDA

LONGARINA DIANTEIRA MOTORISTA	 	LEVES DANOS/REPAROS
LONGARINA DIANTEIRA PASSAGEIRO	 	
LONGARINA TRASEIRA MOTORISTA	 	
LONGARINA TRASEIRA PASSAGEIRO

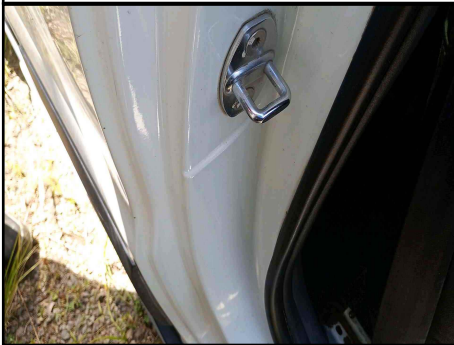
ETIQUETA ETA COLUNA B DIREITA

AUSENTE
CONDIÇÃO ETIQUETAS DE NUMERAÇÃO

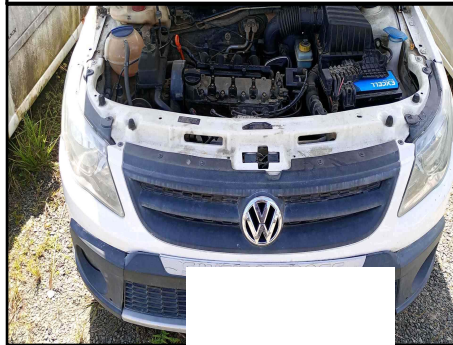
PAINEL DIANTEIRO SUPERIOR

GRAVES DANOS/REPAROS
CAIXA DE AR / SOLEIRA ESQUERDA
