Cliente  
**BANCO BRADESCO FINANCIAMENTOS S**

**DADOS DO VEÍCULO**

| PLACA | CHASSI | CHASSI BIN | MARCA/MODELO | |
|---|---|---|---|---|
| <b>2005</b> | <b>2006</b> | | <b>VW/PARATI 1.6</b> | <b>PRETO</b> |

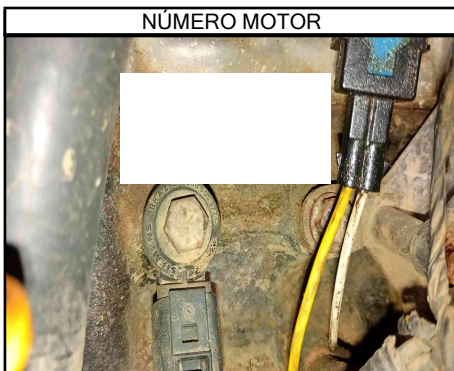
NÚMERO MOTOR

| NÚMERO DO MOTOR | | REMARCATO |

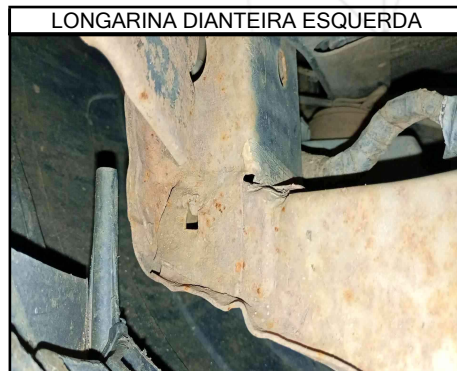
| LONGARINA DIANTEIRA ESQUERDA | | DANIFICADO(A) |

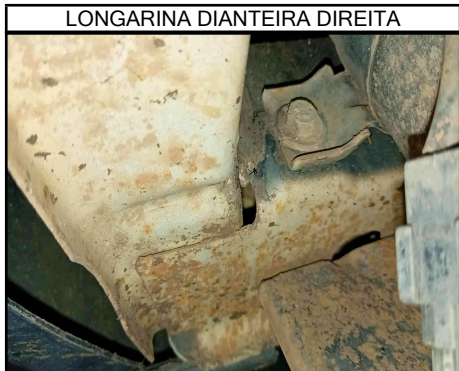
| LONGARINA DIANTEIRA DIREITA | | DANIFICADO(A) |

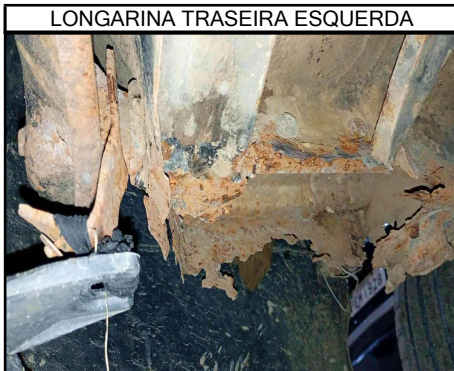
| LONGARINA TRASEIRA ESQUERDA | | DANIFICADO |

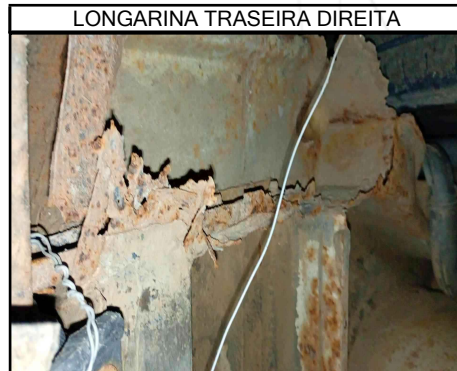
| LONGARINA TRASEIRA DIREITA | | DANIFICADO |

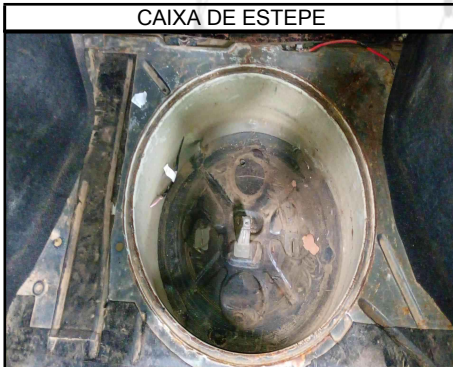
| CAIXA DE ESTEPE | | DANIFICADO |

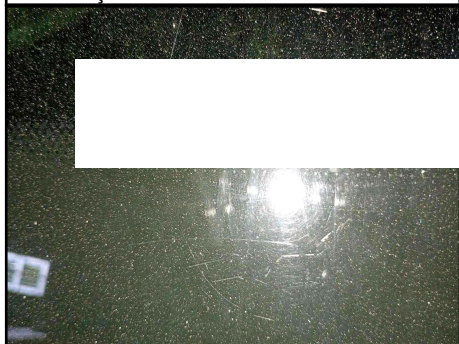
GRAVAÇÃO VIDRO TAMPA PORTA MALAS

| GRAVAÇÃO DO VIGIA TRASEIRO | | COM NUMERAÇÃO DIVERGENTE DO SEQUENCIAL DO CHASSI |

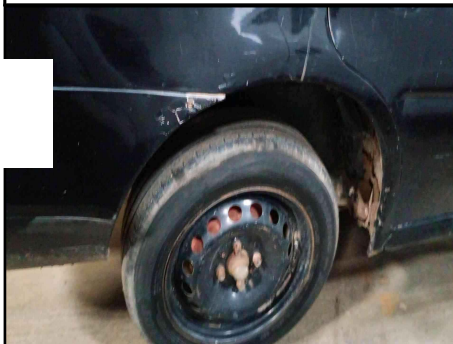
| CAIXA DE RODA TRASEIRA DIREITA | | DANIFICADO(A) |

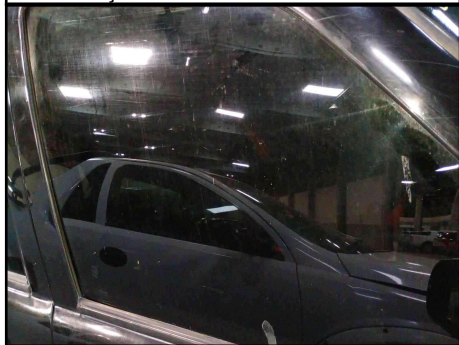
GRAVAÇÃO VIDRO DIANTEIRO DIREITO

| GRAVAÇÃO DO VIDRO DIANTEIRO DIREITO | | SEM GRAVAÇÃO |

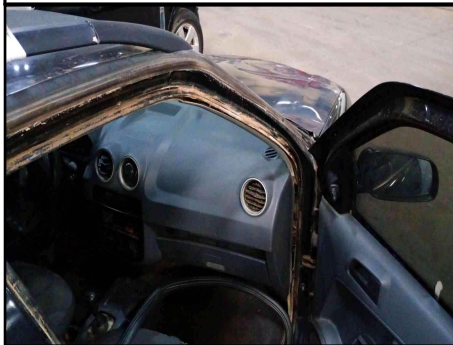
| COLUNA A DIREITA | | DANIFICADO(A) |

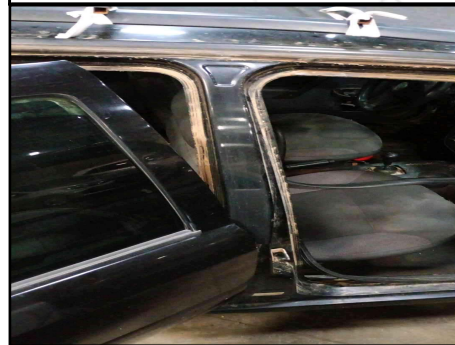
| COLUNA CENTRAL DIREITA | | DANIFICADO(A) |

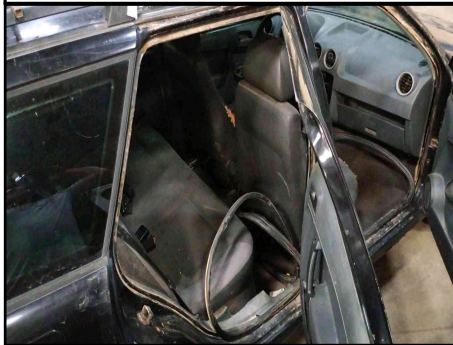
| COLUNA C DIREITA | | DANIFICADO(A) |

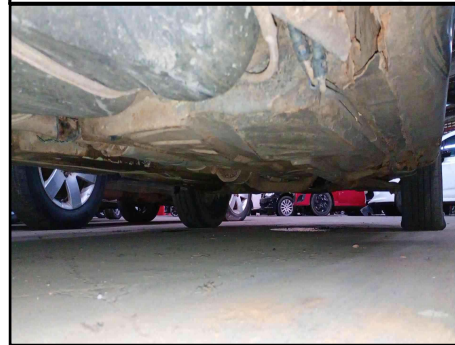
| ASSOALHO CENTRAL DIREITO | | DANIFICADO(A) |

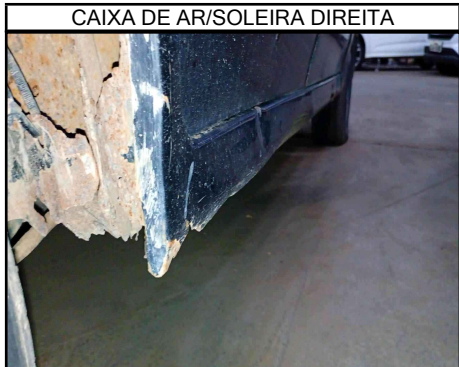
CAIXA DE AR/SOLEIRA DIREITA

| CAIXA DE AR DIREITA | | DANIFICADO(A) |

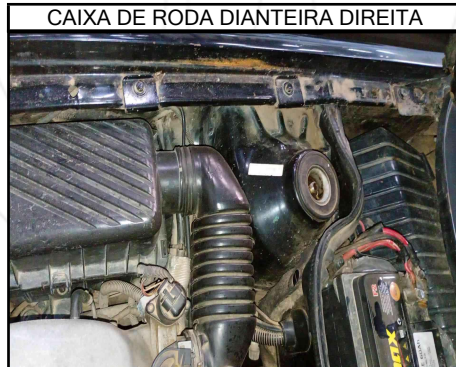
| CAIXA DE RODA DIANTEIRA DIREITA | | DANIFICADO(A) |

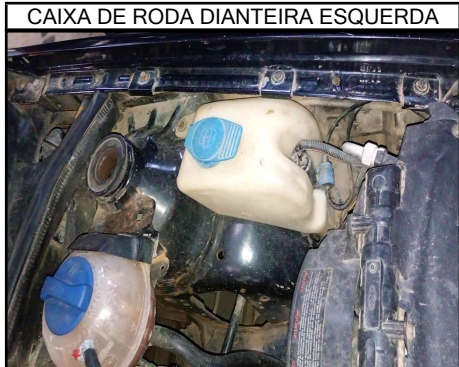
| CAIXA DE RODA DIANTEIRA ESQUERDA | | DANIFICADO(A) |

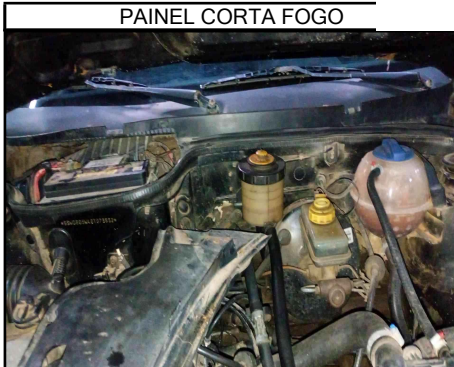
PAINEL CORTA FOGO

| PAINEL CORTA-FOGO | | DANIFICADO(A) |

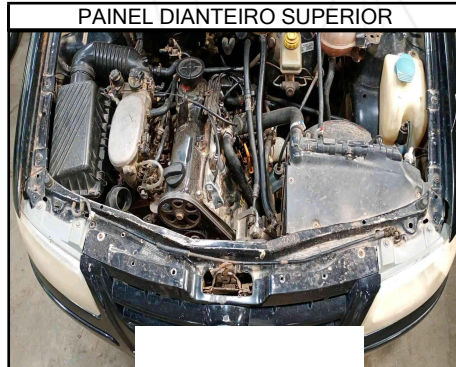
| PAINEL DIANTEIRO SUPERIOR | | DANIFICADO(A) |

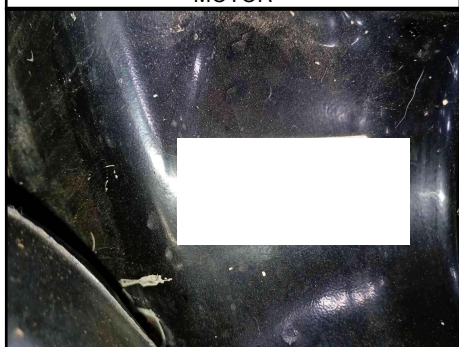
ETIQUETA ETA COMPARTIMENTO  
MOTOR

| ETIQUETA ETA DO MOTOR | | COM NUMERAÇÃO ILEGÍVEL OU INCOMPLETA |

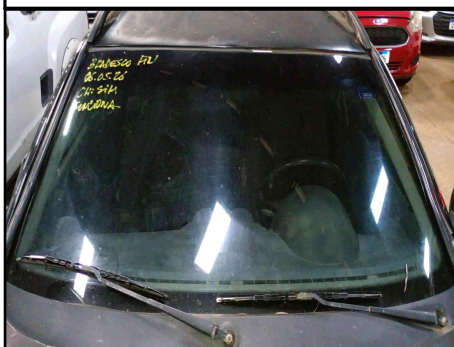
GRAVAÇÃO VIDRO PARABRISA

| GRAVAÇÃO DO VIDRO DO PARA-BRISA | | SEM GRAVAÇÃO |

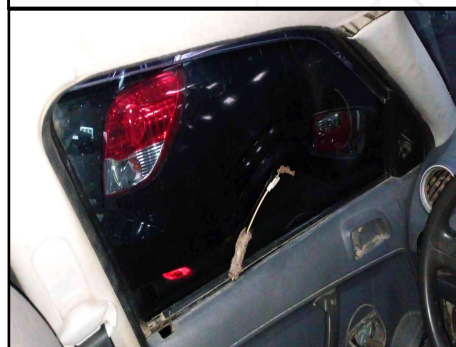
| COLUNA A ESQUERDA | | DANIFICADO(A) |

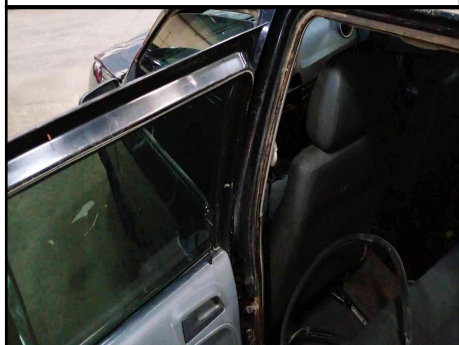
| COLUNA CENTRAL ESQUERDA | | DANIFICADO(A) |

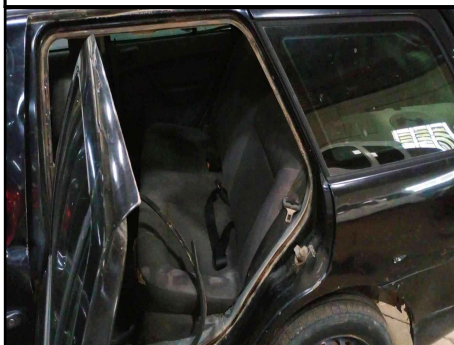
| COLUNA C ESQUERDA | | DANIFICADO(A) |

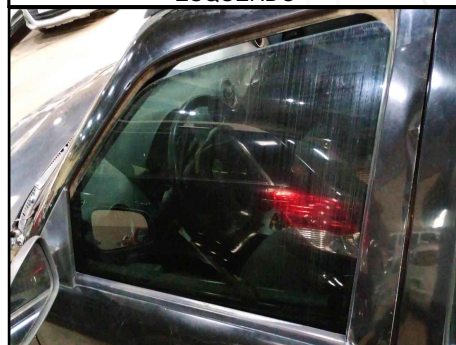
GRAVAÇÃO VIDRO DIANTEIRO  
ESQUERDO

| GRAVAÇÃO DO VIDRO DIANTEIRO ESQUERDO | | SEM GRAVAÇÃO |

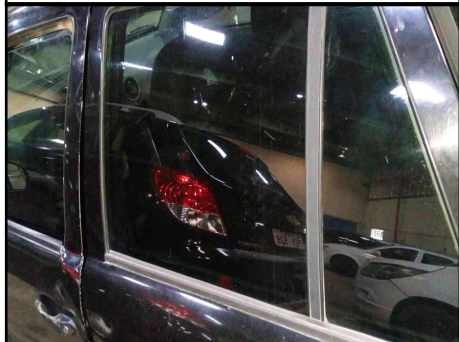
GRAVAÇÃO VIDRO TRASEIRO  
ESQUERDO

| GRAVAÇÃO DO VIDRO TRASEIRO ESQUERDO | | SEM GRAVAÇÃO |

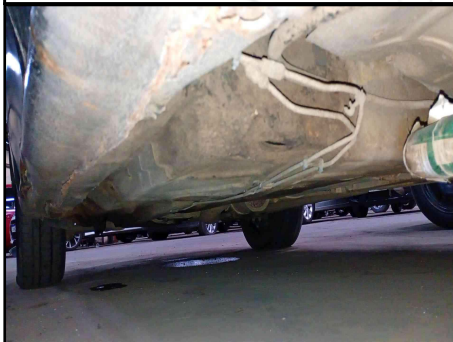
| ASSOALHO CENTRAL ESQUERDO | | DANIFICADO(A) |

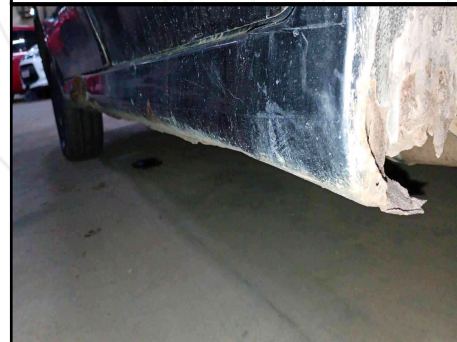
CAIXA DE AR/ SOLEIRA ESQUERDA

| CAIXA DE AR ESQUERDA | | DANIFICADO(A) |

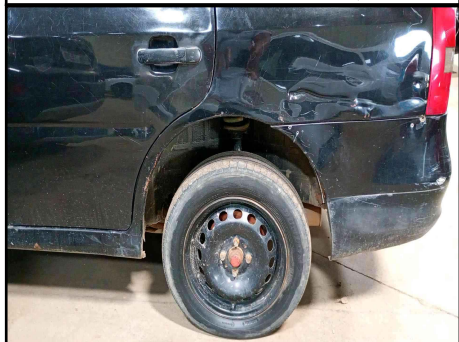
| CAIXA DE RODA TRASEIRA ESQUERDA | | DANIFICADO(A) |

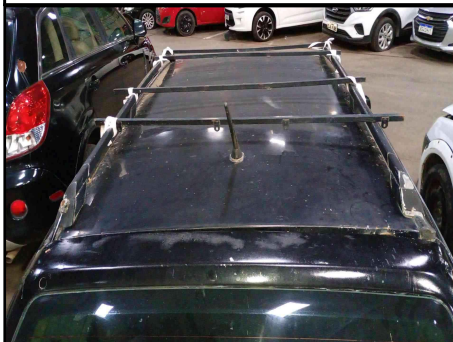
LONGARINA DIANTEIRA DIREITA DANIFICADO(A)  
LONGARINA DIANTEIRA ESQUERDA DANIFICADO(A)  
PAINEL CORTA FOGO DANIFICADO(A)  
PAINEL DIANTEIRO SUPERIOR DANIFICADO(A)  
TETO DANIFICADO(A)  
CAIXA DE ESTEPE DANIFICADO  
LONGARINA TRASEIRA DIREITA DANIFICADO  
LONGARINA TRASEIRA ESQUERDA DANIFICADO  
PAINEL TRASEIRO DANIFICADO  
ETIQUETA ETA COMPARTIMENTO MOTOR COM NUMERAÇÃO ILEGÍVEL OU INCOMPLETA  
GRAVAÇÃO VIDRO TAMPA PORTA MALASCOM NUMERAÇÃO DIVERGENTE DO SEQUENCIAL DO CHASSI
