Cliente: **CARBUY AUTOMOTIVE BUSINESS LTDA**CPF / CNPJ: **35.626.178/0001-27**Dt. Pedido: **06/08/2026**Dt. Vistoria: **07/08/2026**Dt. Baixa: **07/08/2026**Local: **HUB (PE)**

Placa: **RZH6G74** Marca: **CAOA CHERY** Modelo: **TIGGO8 (TXS 1.6 16V TB GDI AT7)** Cód. Molicar: **28801901-5**

Chassi: **95PDCM61DNB011033** Motor: **SQRF4J16ABMG00729** Cor: **Prata** Portas: **4** Ano/Modelo: **2021 / 2022**

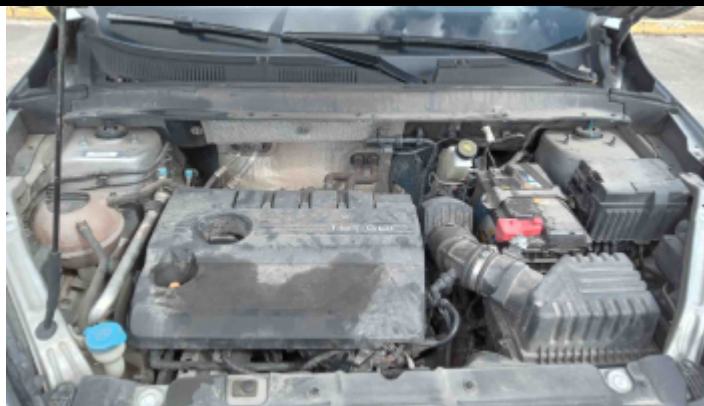
**VII - Conservação****REGULAR****VIII - Comentários****PLACA DIANTEIRA AUSENTE.****VEICULO COM MOTOR PARCIALMENTE DESMONTADO, VEICULO NÃO TESTADO.****ASSOALHO CENTRAL DANIFICADO.**

Foto do compartimento do motor

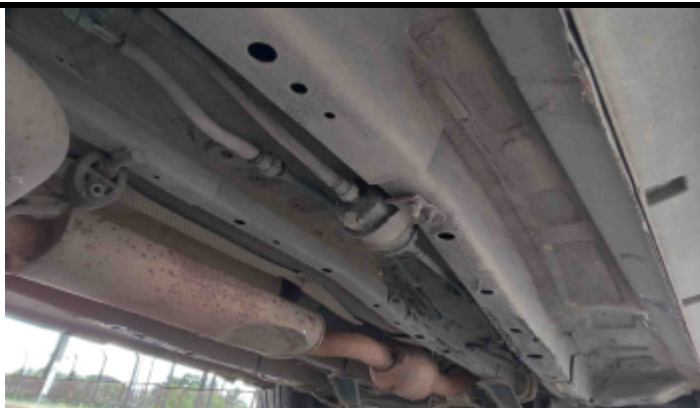
Foto Estrutura Assoalho

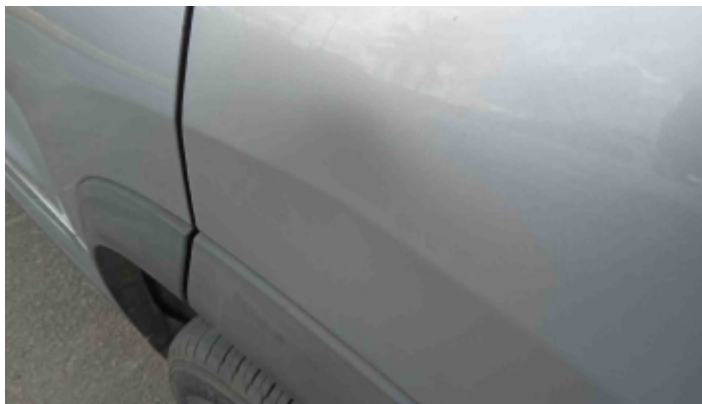
Foto Avaria Lateral Esquerda

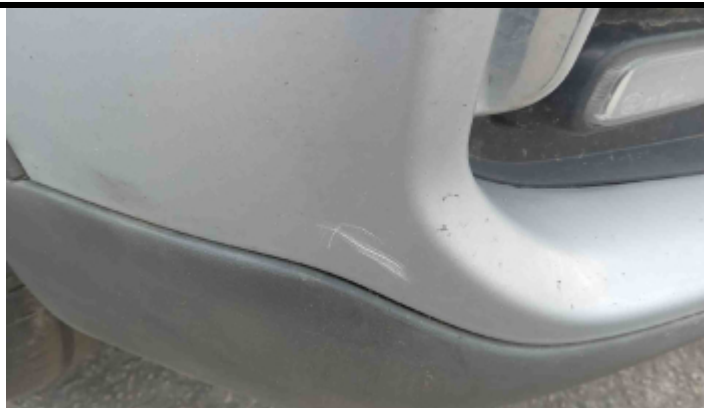
| Limpador de Para-brisa | Coluna Dianteira Direita | Coluna Traseira Direita | Parachoque D | Teto do Veículo | Carenagem Frontal |
|---|---|---|---|---|---|
| Sem Danos | Sem Danos | Sem Danos | Ralado | Bom | Sem Danos |

Foto Avaria Pára-Choque Dianteiro

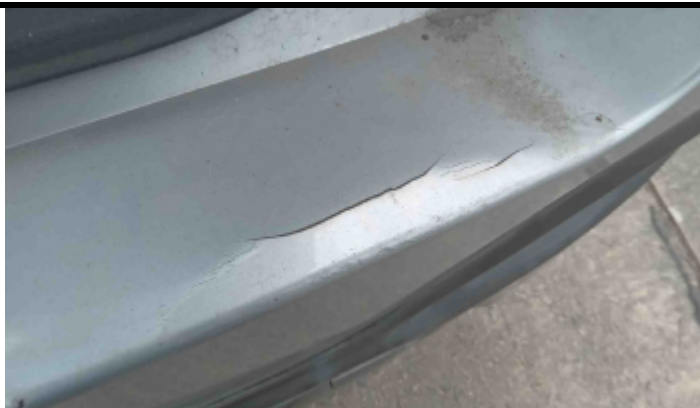
| Sem Danos | Sem Danos | Sem Danos | Sem Danos | Amassado | Quebrado |

Foto Avaria Pára-Choque Traseiro

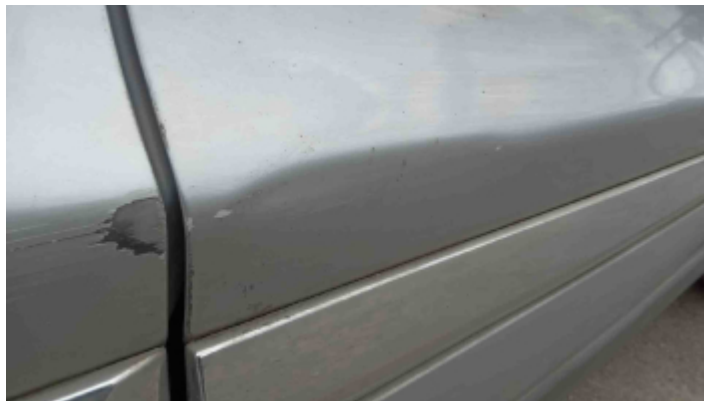
| Amassado | Sem Danos | Pneu Regular | Pneu Regular | Sem Danos | |

Foto Avaria Porta Direita Dianteira

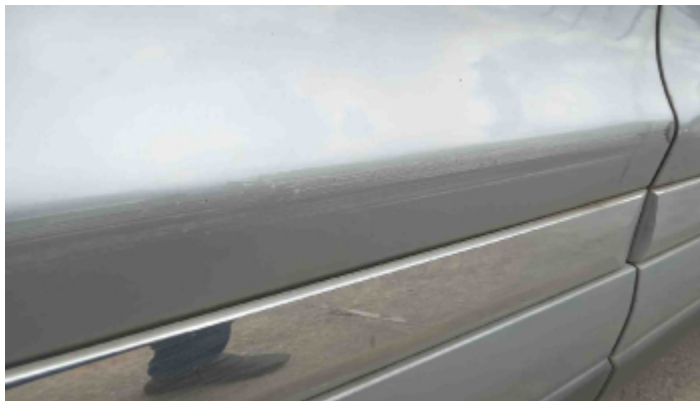
Foto Avaria Porta Direita Traseira

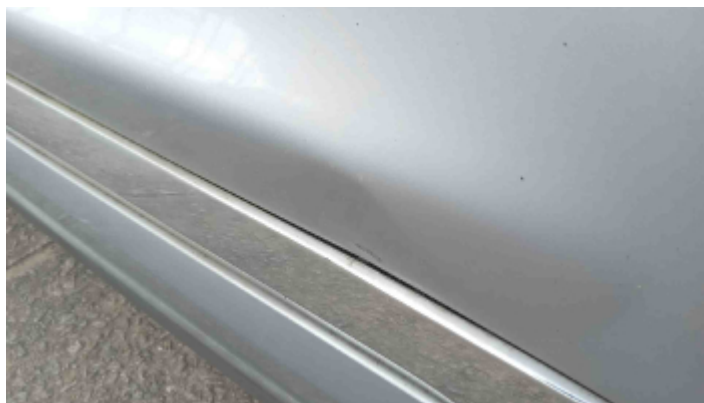
Foto Avaria Porta Esquerda Traseira

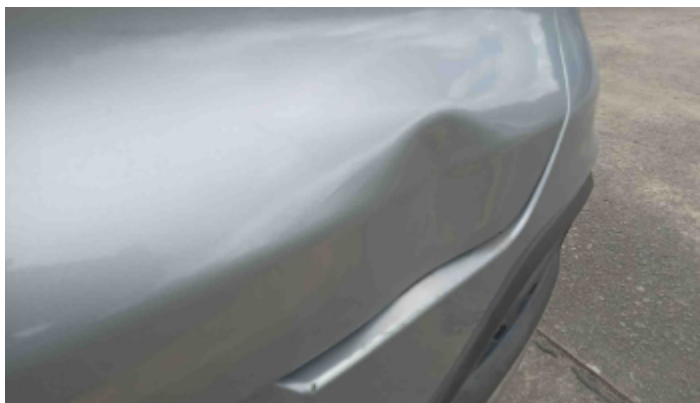
Foto Avaria Tampa do Porta Malas

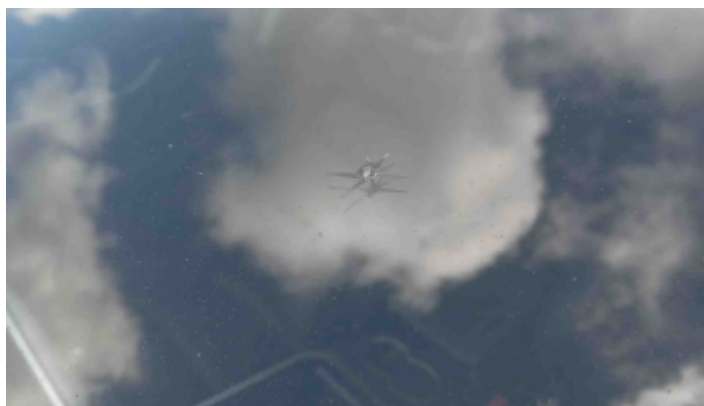
| Bom | Sem Danos | Sem Danos | Sem Danos | Sem Danos | Trincado |

Foto Avaria Vidro Pára-brisa
