Cliente  
**CARBUY AUTOMOTIVE BUSINESS LTDA**

**DADOS DO VEÍCULO**

| | | | <b>I/JAGUAR XF 3.0V6</b> | |

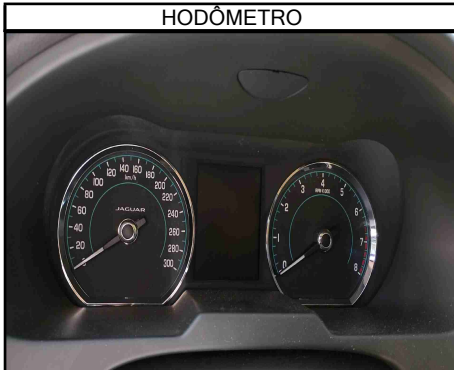
HODÔMETRO

**HODÔMETRO INACESSÍVEL**
