Cliente  
**BANCO BRADESCO FINANCIAMENTOS S.A.**

| ANO FABRICAÇÃO | ANO MODELO | MOTOR BIN | <b>HONDA CG 160 START</b> | |

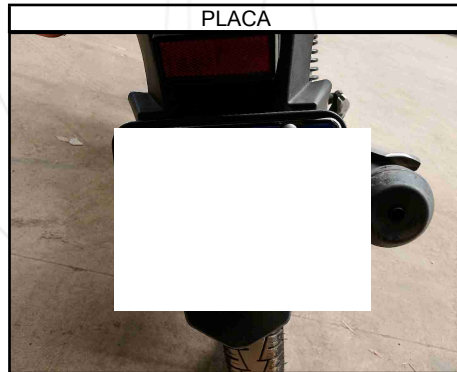
| CONDIÇÃO DA PLACA | | <b>DANIFICADA</b> |

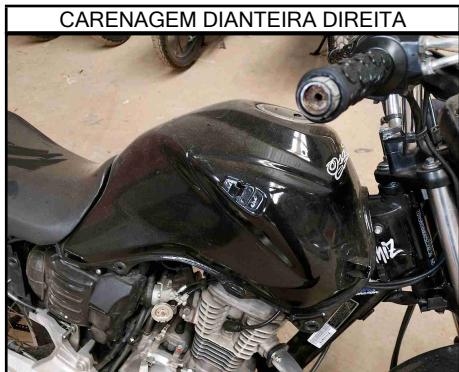
CARENAGEM DIANTEIRA DIREITA

**CARENAGEM DIANTEIRA DIREITA AUSENTE**  
**CARENAGEM DIANTEIRA ESQUERDA AUSENTE**

| CARENAGEM DIREITA | | <b>AUSENTE</b> |

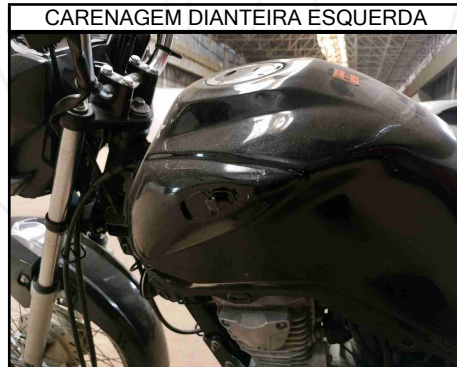
CARENAGEM DIANTEIRA ESQUERDA

| CARENAGEM ESQUERDA | | <b>AUSENTE</b> |
