Cliente
BANCO BRADESCO FINANCIAMENTOS S

PLACA	CHASSI	CHASSI BIN	MARCA/MODELO	
			YAMAHA FZ25 FAZER	
ANO FABRICAÇÃO	ANO MODELO	MOTOR BIN	MOTOR OBSERVADO	COR
2025	2025			AZUL
COMBUSTÍVEL			RENOVAVAM	
GASOLINA			INACESSÍVEL	
CIDADE VISTORIA	ESTADO VISTORIA	UF VISTORIA	PATIO VISTORIA	
CURITIBA	PR	PR

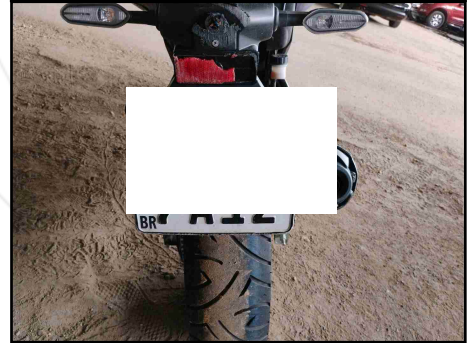
PLACA

DANIFICADA
CONDIÇÃO NUMERAÇÃO DO MOTOR

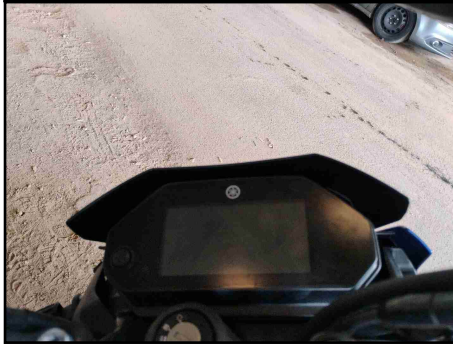
PLACA DANIFICADA
HODÔMETRO INACESSÍVEL
FAROL/BLOCO ÓPTICO DANIFICADO(A)
GARFO DIANTEIRO DIREITO DANIFICADO(A)
LATERAL DIREITA DANIFICADO(A)
LATERAL ESQUERDA DANIFICADO(A)
CARENAGEM DIANTEIRA DIREITA DANIFICADO(A)
CARENAGEM DIANTEIRA ESQUERDA DANIFICADO(A)

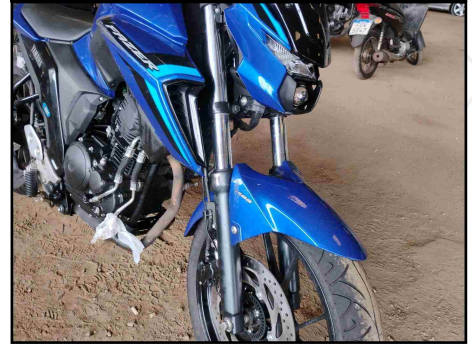
GARFO DIANTEIRO DIREITO

DANIFICADO(A)
GARFO DIANTEIRO ESQUERDO

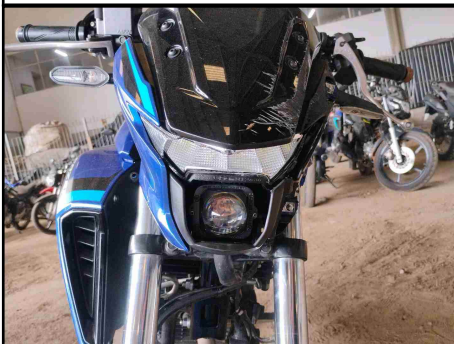
FAROL/BLOCO ÓPTICO

DANIFICADO(A)
MESA INFERIOR
