**CLIENTE**

Cliente  
**BANCO BRADESCO FINANCIAMENTOS S.A.**

**DADOS DO VEÍCULO**

| PLACA | CHASSI | CHASSI BIN | MARCA/MODELO | |
|---|---|---|---|---|
| | | | <b>153334 KA SE 1.0 HA C</b> | |

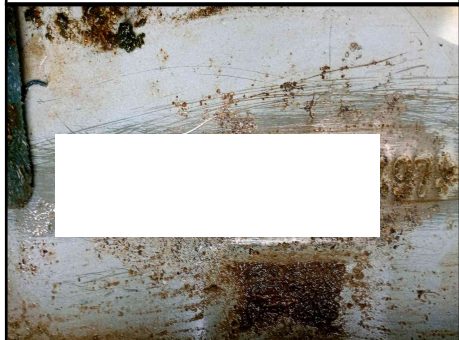
NÚMERO CHASSI

| NÚMERO DO CHASSI | | ESTADO INICIAL DE CORROSÃO |

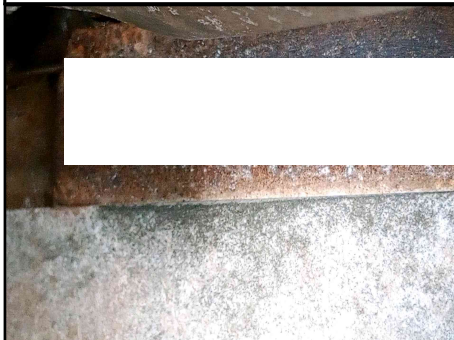
NÚMERO MOTOR

| NÚMERO DO MOTOR | | ESTADO INICIAL DE CORROSÃO |

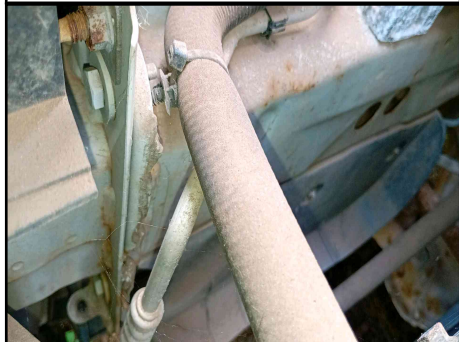
| LONGARINA DIANTEIRA DIREITA | | DANIFICADO(A) |

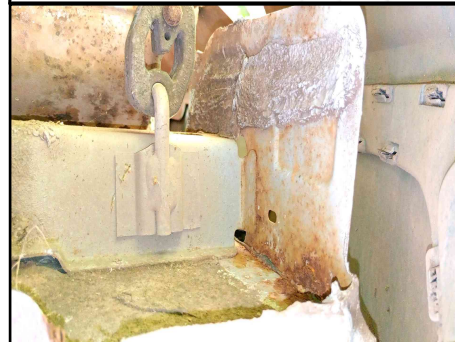
| LONGARINA TRASEIRA DIREITA | | DANIFICADO |

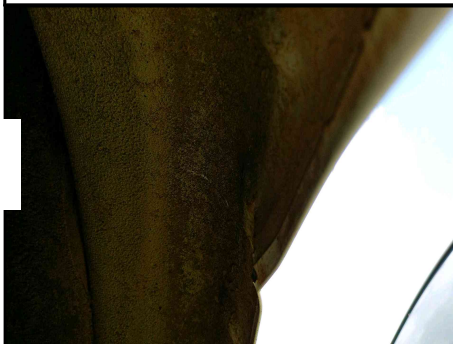
| CAIXA DE RODA TRASEIRA DIREITA | | DANIFICADO(A) |

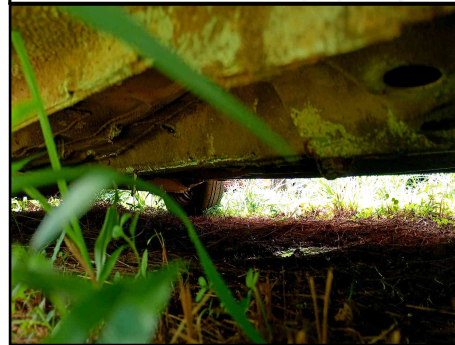
| ASSOALHO CENTRAL DIREITO | | DANIFICADO(A) |

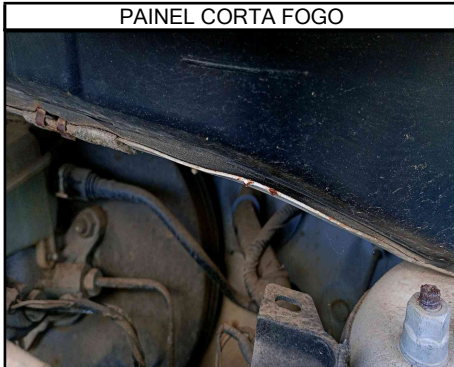
PAINEL CORTA FOGO

| PAINEL CORTA-FOGO | | DANIFICADO(A) |

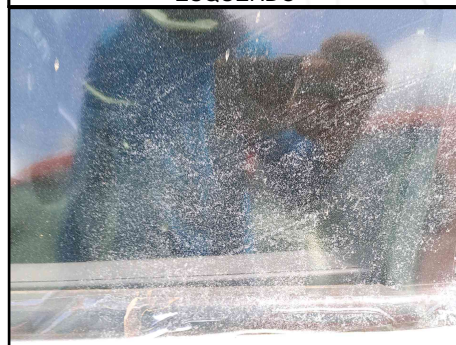
GRAVAÇÃO VIDRO DIANTEIRO  
ESQUERDO

| GRAVAÇÃO DO VIDRO DIANTEIRO ESQUERDO | | SEM GRAVAÇÃO |

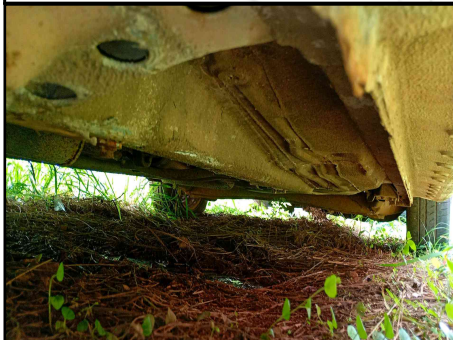
**ASSOALHO CENTRAL ESQUERDO**

| ASSOALHO CENTRAL ESQUERDO | | DANIFICADO(A) |

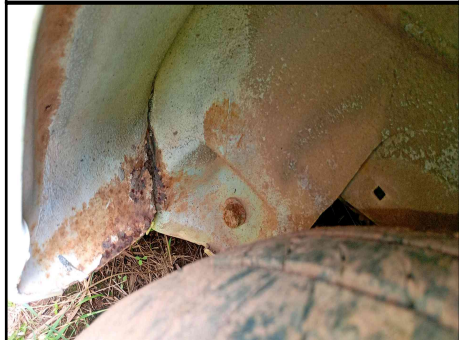
**CAIXA DE RODA TRASEIRA ESQUERDA**

| CAIXA DE RODA TRASEIRA ESQUERDA | | DANIFICADO(A) |
