**CLIENTE**

Cliente  
**BANCO BRADESCO FINANCIAMENTOS S**

**DADOS DO VEÍCULO**

PLACA	CHASSI	CHASSI BIN	MARCA/MODELO <b>VOLKSWAGEN FOX 10</b>	COR <b>PRETA</b>
ANO FABRICAÇÃO <b>2008</b>	ANO MODELO <b>2009</b>	MOTOR BIN	MOTOR OBSERVADO	RENAVAM
COMBUSTÍVEL <b>ALCOOL/GASOLINA</b>			KILOMETRAGEM <b>INACESSÍVEL</b>	
CIDADE VISTORIA <b>JABOATÃO DOS GUARARAPES</b>	ESTADO VISTORIA <b>PE</b>	UF VISTORIA <b>PE</b>	PATIO VISTORIA

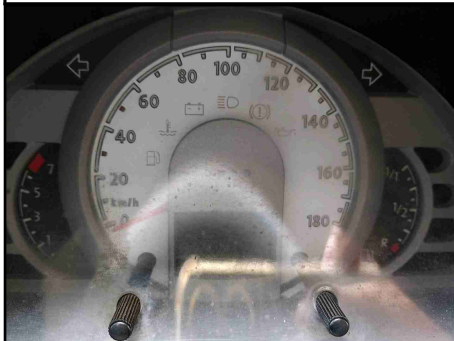
HODOMETRO

**HODOMÉTRO INACESSÍVEL**  
**CAIXA DE ESTEPE - PAINEL TRASEIRO LEVES DANOS/REPAROS**  
**CAIXAS DE AR - SOLEIRA DIREITA LEVES DANOS/REPAROS**  
**CAIXAS DE AR - SOLEIRA ESQUERDA LEVES DANOS/REPAROS**  
**CAIXAS DE RODA DIANTEIRA DIREITA LEVES DANOS/REPAROS**  
**CAIXAS DE RODA DIANTEIRA ESQUERDA LEVES DANOS/REPAROS**  
**CAIXAS DE RODA TRASEIRA DIREITA LEVES DANOS/REPAROS**  
**CAIXAS DE RODA TRASEIRA ESQUERDA LEVES DANOS/REPAROS**  
**COLUNA A-B DIREITA LEVES DANOS/REPAROS**  
**COLUNA A-B ESQUERDA LEVES DANOS/REPAROS**  
**COLUNA B-C DIREITA LEVES DANOS/REPAROS**  
**LONGARINA DIANTEIRA DIREITA LEVES DANOS/REPAROS**  
**LONGARINA DIANTEIRA ESQUERDA LEVES DANOS/REPAROS**  
**PAINEL DIANTEIRO SUPERIOR LEVES DANOS/REPAROS**

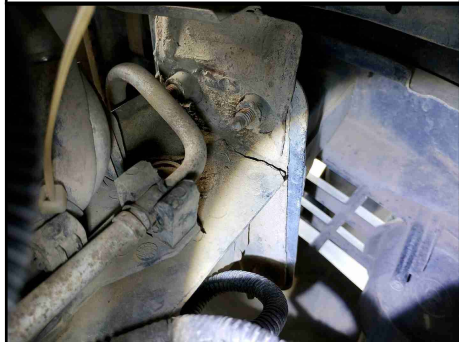
LONGARINA DIANTEIRA DIREITA

LONGARINA DIANTEIRA MOTORISTA	 	LEVES DANOS/REPAROS
LONGARINA DIANTEIRA PASSAGEIRO	 	LEVES DANOS/REPAROS
LONGARINA TRASEIRA MOTORISTA	 	
LONGARINA TRASEIRA PASSAGEIRO

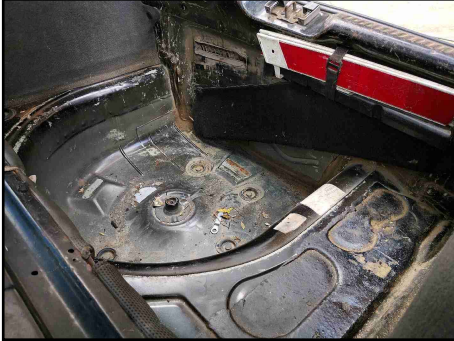
LEVES DANOS/REPAROS
CAIXA DE ESTEPE - PAINEL TRASEIRO

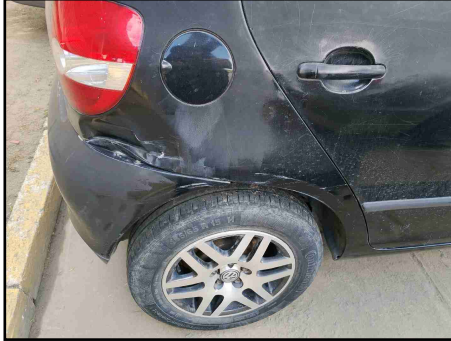
CAIXAS DE RODA TRASEIRA DIREITA

LEVES DANOS/REPAROS
CAIXA DE RODA TRASEIRA ESQUERDA
