Cliente  
**CARBUY AUTOMOTIVE BUSINESS LTDA**

**DADOS DO VEÍCULO**

| ANO FABRICAÇÃO | ANO MODELO | MOTOR BIN | I/HYUNDAI I30 2.0 | |

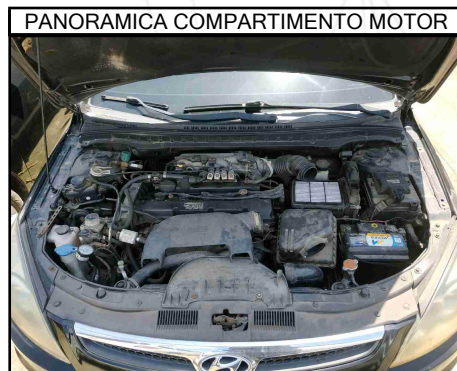
HISTÓRICO DE RECALL PENDENTE / CAIXA DE ESTEPE - PAINEL TRASEIRO LEVES DANOS/REPAROS / VEÍCULO POSSUI KIT GNV / CAIXAS DE AR - SOLEIRA DIREITA LEVES DANOS/REPAROS / CAIXAS DE AR - SOLEIRA ESQUERDA LEVES DANOS/REPAROS / CAIXAS DE RODA TRASEIRA DIREITA LEVES DANOS/REPAROS / CAIXAS DE RODA TRASEIRA ESQUERDA LEVES DANOS/REPAROS / CAIXAS DE RODA DIANTEIRA DIREITA GRAVES DANOS/REPAROS / HODOMETRO INACESSÍVEL / LONGARINA DIANTEIRA ESQUERDA LEVES DANOS/REPAROS / LONGARINA TRASEIRA DIREITA LEVES DANOS/REPAROS / LONGARINA TRASEIRA ESQUERDA LEVES DANOS/REPAROS / PAINEL DIANTEIRO SUPERIOR LEVES DANOS/REPAROS / PANORAMICA COMPARTIMENTO MOTOR PEÇAS FALTANTES / VEÍCULO COM HISTÓRICO DE SINISTRO

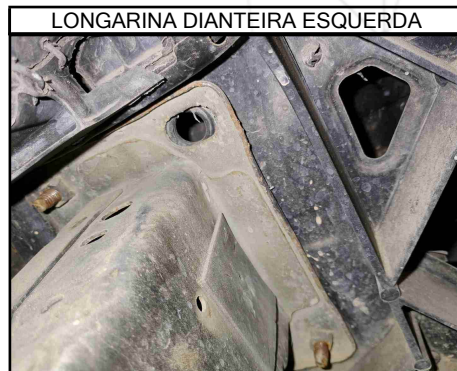
LONGARINA DIANTEIRA ESQUERDA

| LONGARINA DIANTEIRA MOTORISTA | | LEVES DANOS/REPAROS |

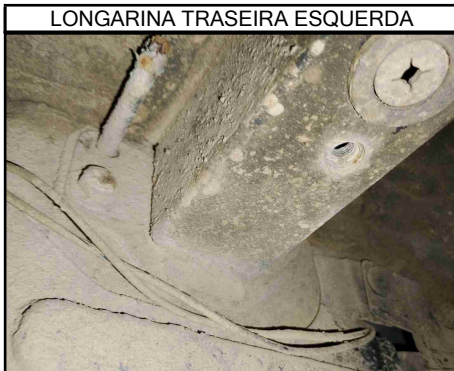
LONGARINA TRASEIRA ESQUERDA

| LONGARINA TRASEIRA MOTORISTA | | LEVES DANOS/REPAROS |

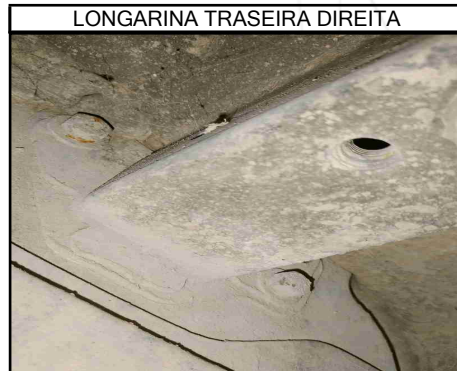
LONGARINA TRASEIRA DIREITA

| LONGARINA TRASEIRA PASSAGEIRO | | LEVES DANOS/REPAROS |

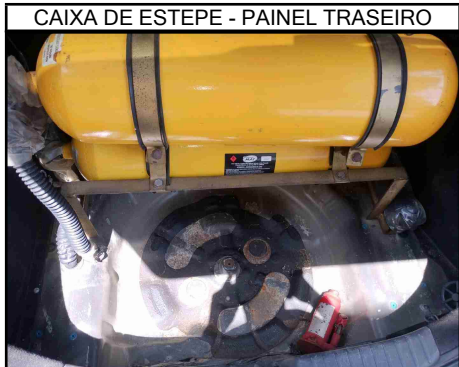
| CAIXA DE ESTEPE - PAINEL TRASEIRO | | LEVES DANOS/REPAROS |

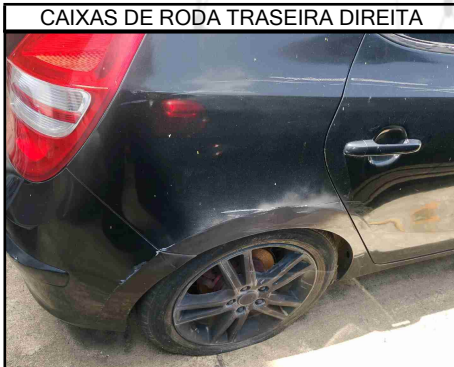
CAIXAS DE RODA TRASEIRA DIREITA

| CAIXA DE RODA TRASEIRA DIREITA | | LEVES DANOS/REPAROS |

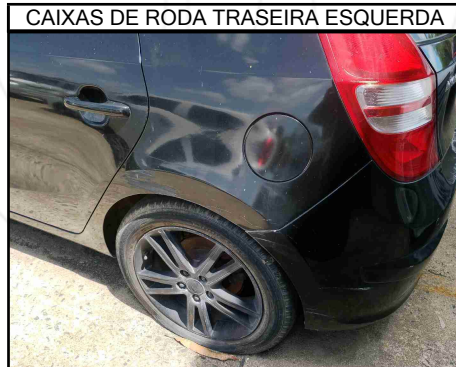
CAIXAS DE RODA TRASEIRA ESQUERDA

| CAIXA DE RODA TRASEIRA ESQUERDA | | LEVES DANOS/REPAROS |

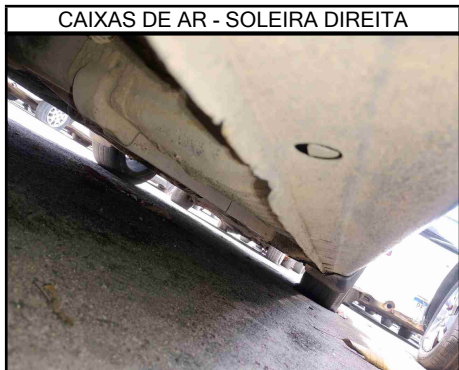
CAIXAS DE AR - SOLEIRA DIREITA

| CAIXA DE AR / SOLEIRA DIREITA | | LEVES DANOS/REPAROS |

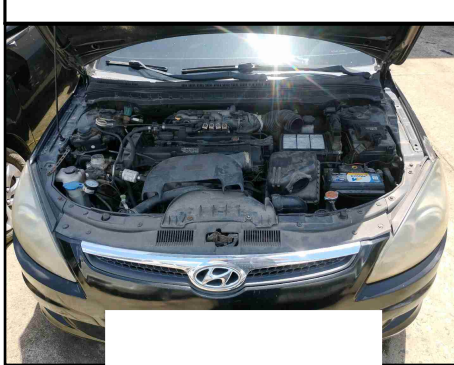
| PAINEL DIANTEIRO SUPERIOR | | LEVES DANOS/REPAROS |

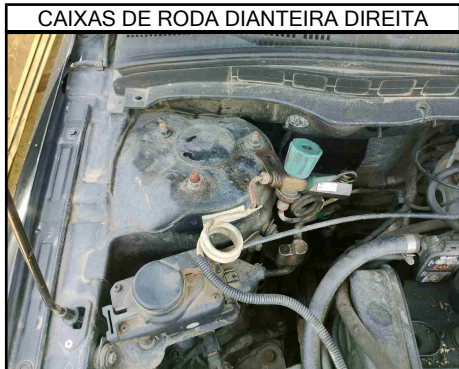
CAIXAS DE RODA DIANTEIRA DIREITA

| CAIXA DE RODA DIANTEIRA DIREITA | | GRAVES DANOS/REPAROS |

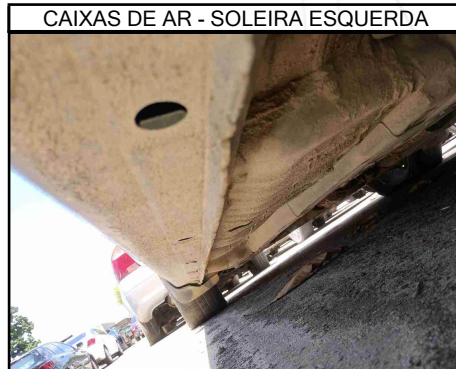
CAIXAS DE AR - SOLEIRA ESQUERDA

| CAIXA DE AR / SOLEIRA ESQUERDA | | LEVES DANOS/REPAROS |
