Cliente  
**BRADESCO ADMINISTRADORA DE CONSORCIOS LTDA**

**DADOS DO VEÍCULO**

| | | | <b>HYUNDAI/HB20S 10M</b> | |

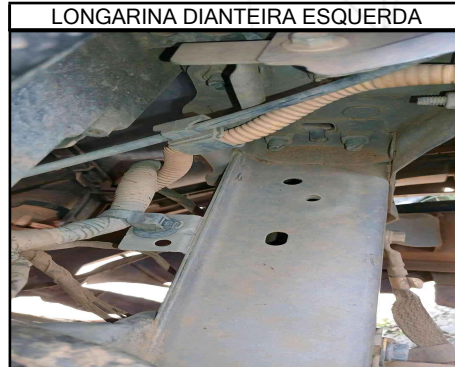
| LONGARINA DIANTEIRA ESQUERDA | | DANIFICADO(A) |

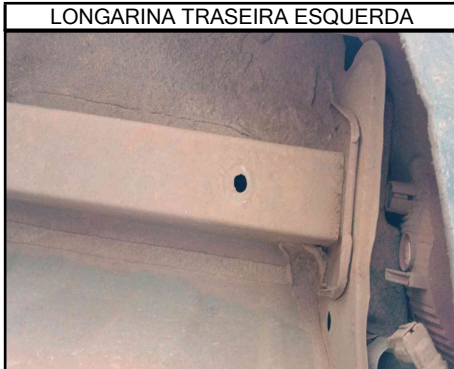
| LONGARINA TRASEIRA ESQUERDA | | DANIFICADO |

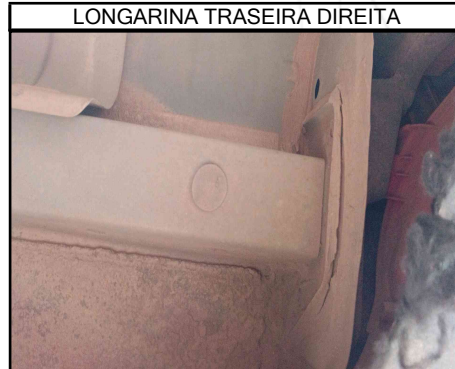
| LONGARINA TRASEIRA DIREITA | | DANIFICADO |

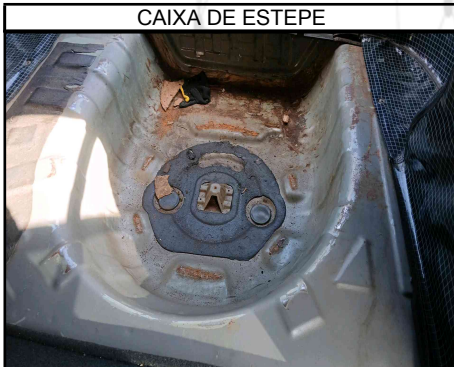
| CAIXA DE ESTEPE | | DANIFICADO |

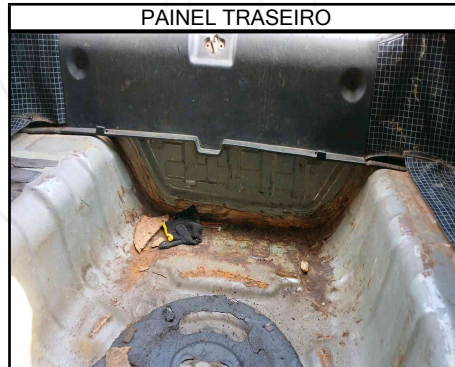
ASSOALHO CENTRAL ESQUERDO DANIFICADO(A)  
CAIXA DE AR/ SOLEIRA ESQUERDA DANIFICADO(A)  
CAIXA DE AR/SOLEIRA DIREITA DANIFICADO(A)  
CAIXA DE RODA TRASEIRA ESQUERDA DANIFICADO(A)  
COLUNA A DIREITA DANIFICADO(A)  
COLUNA C ESQUERDA DANIFICADO(A)  
LONGARINA DIANTEIRA ESQUERDA DANIFICADO(A)  
CAIXA DE ESTEPE DANIFICADO  
LONGARINA TRASEIRA DIREITA DANIFICADO  
LONGARINA TRASEIRA ESQUERDA DANIFICADO  
PAINEL TRASEIRO DANIFICADO

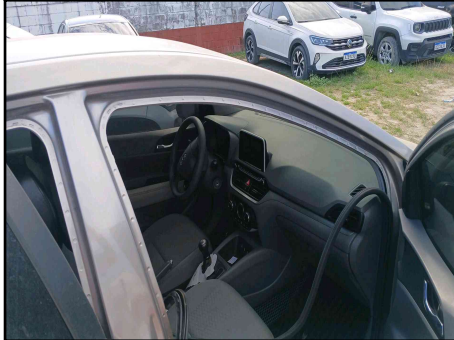
| COLUNA A DIREITA | | DANIFICADO(A) |

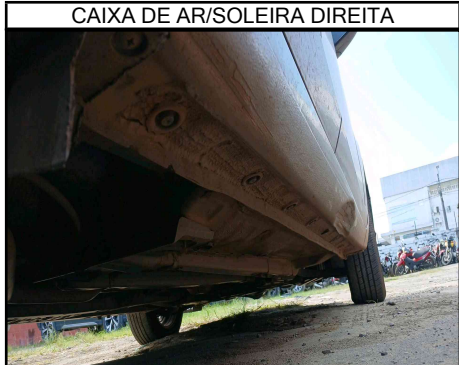
CAIXA DE AR/SOLEIRA DIREITA

| CAIXA DE AR DIREITA | | DANIFICADO(A) |

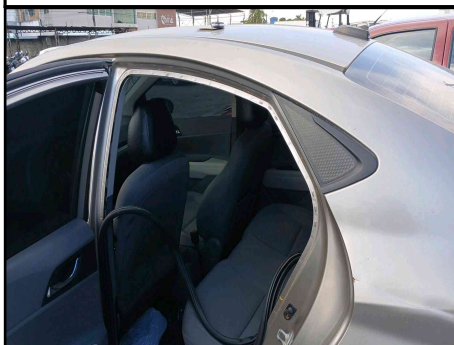
| COLUNA C ESQUERDA | | DANIFICADO(A) |

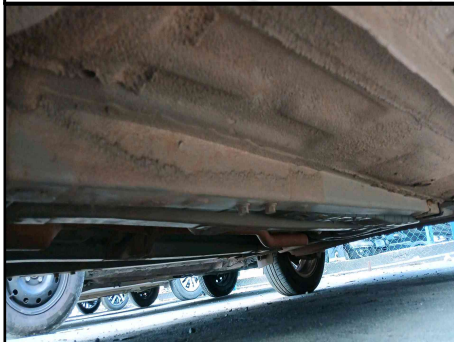
| ASSOALHO CENTRAL ESQUERDO | | DANIFICADO(A) |

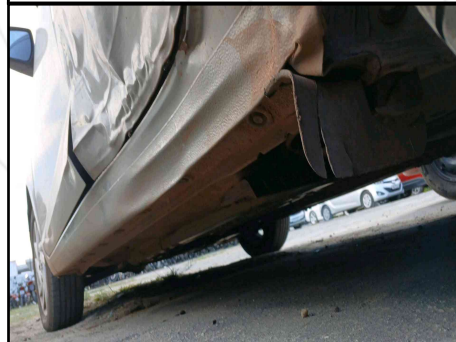
CAIXA DE AR/ SOLEIRA ESQUERDA

| CAIXA DE AR ESQUERDA | | DANIFICADO(A) |

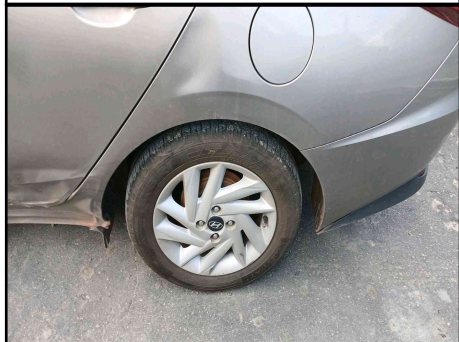
| CAIXA DE RODA TRASEIRA ESQUERDA | | DANIFICADO(A) |
