Cliente: **CARBUY AUTOMOTIVE BUSINESS LTDA**CPF / CNPJ: **35.626.178/0001-27**Dt. Pedido: **18/09/2026**Dt. Vistoria: **21/09/2026**Dt. Baixa: **22/09/2026**Local: **CARBUY**

Cidade: **RECIFE**UF: **PE****I - Dados do Veículo****STATUS AVARIAS:**

Placa: **QGJ6I64** Marca: **HYUNDAI** Modelo: **HB 20 HATCH (COMFORT PLUS 1.0 12V MT5)** Cód. Molicar: **02104724-8**  
Chassi: **9BHBG51CAJP881116** Motor: **F3LAHU918084** Cor: **Prata** Portas: **4** Ano/Modelo: **2018 / 2018**  
Chassi BIN: **9BHBG51CAJP881116** Motor BIN: **F3LAHU918084** Cor BIN: **PRATA** Combustível BIN: **ALCOOL/GASOLINA**  
Câmbio: **MANUAL** Combustível: **Alcool/Gasolina** Renavam: **01151340488** KM: **87560** Cód. Fipe: **015088-6**

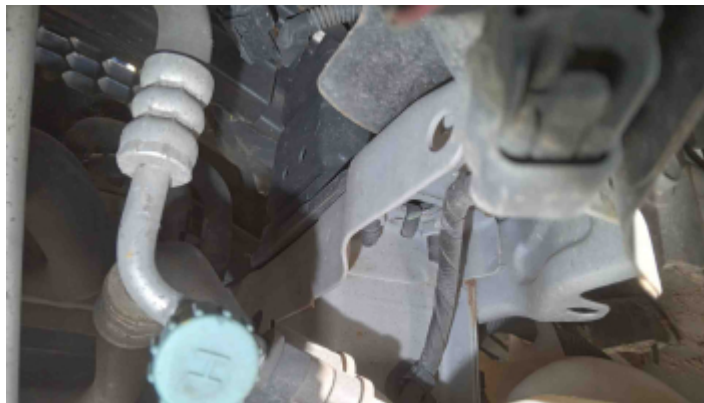
Foto Estrutura Longarina Direita

**VEÍCULO COM COLISÃO,COM DANOS ESTRUTURAIS:COLUNA DIANTEIRA,CENTRAL DIREITA,LONGARINAS TRASEIRAS,PAINEL TRASEIRO,ASSOALHO DO PORTA MALAS,AVARIADOS.**

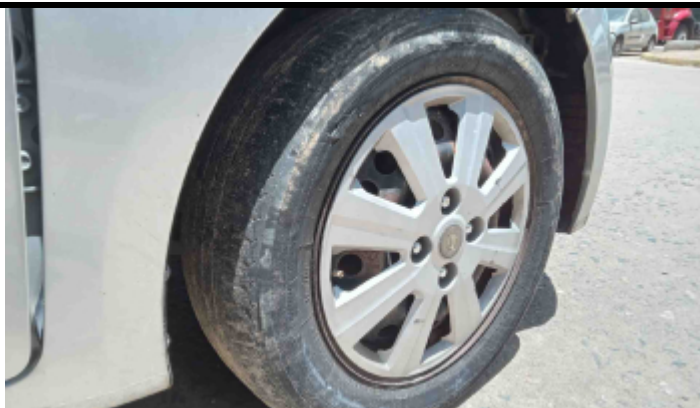
Foto Pneu Dianteiro Direito

| Checklist Avarias | | | | | |
|---|---|---|---|---|---|
| Amassado | Sem Danos | Pneu Ruim | Pneu Regular | Sem Danos | |

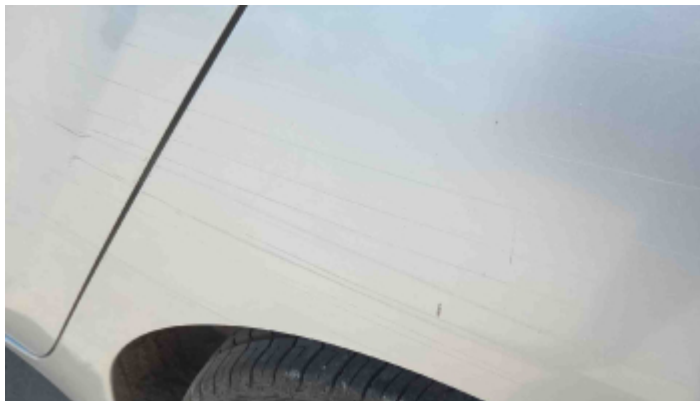
| Checklist Avarias | | | | | |
|---|---|---|---|---|---|
| Pneu Regular | Sem Danos | Sem Danos | Amassado | | |

Foto Avaria Lateral Esquerda

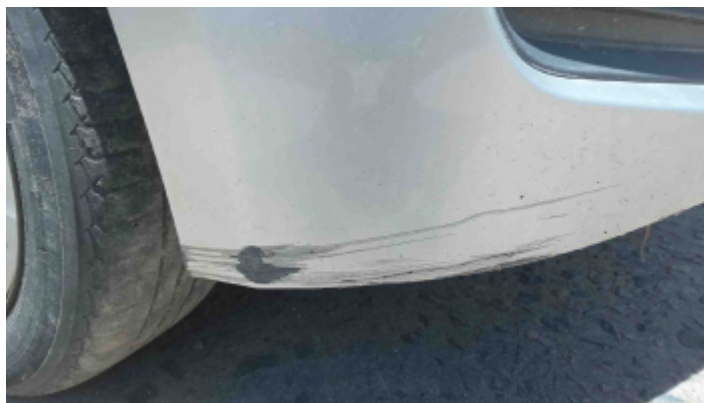
| Limpador de Para-brisa | Coluna Dianteira Direita | Coluna Traseira Direita | Paracheque D | Teto do Veículo | Carenagem Frontal |
|---|---|---|---|---|---|
| Sem Danos | Sem Danos | Sem Danos | Ralado | Bom | Sem Danos |

Foto Avaria Pára-Choque Dianteiro

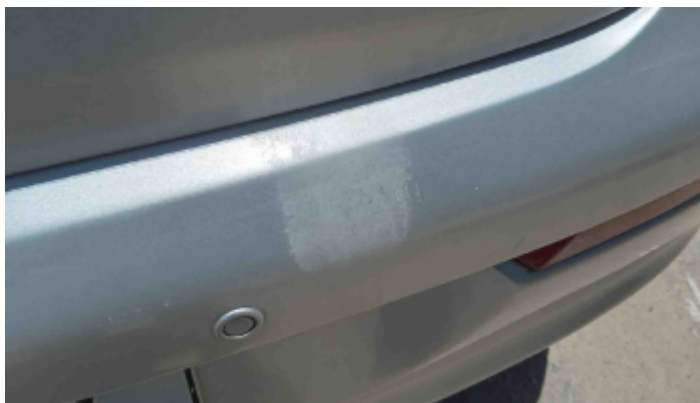
| Checklist Avarias | | | | | |
|---|---|---|---|---|---|
| Sem Danos | Sem Danos | Sem Danos | Sem Danos | Bom | Ralado |

Foto Avaria Pára-Choque Traseiro

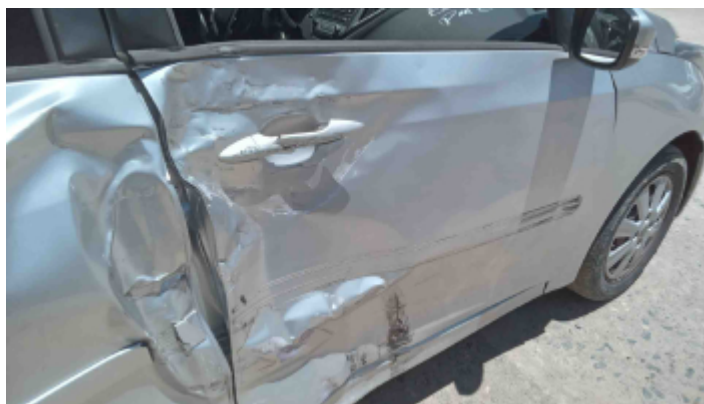
Foto Avaria Porta Direita Dianteira

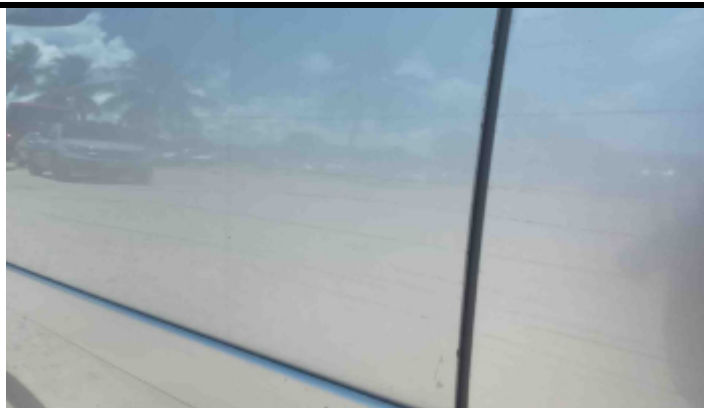
| Checklist Avarias | | | | | |
|---|---|---|---|---|---|
| Sem Danos | Sem Danos | Ralado | Sem Danos | Pneu Regular | |

Foto Avaria Porta Esquerda Dianteira
