Cliente: **CARBUY AUTOMOTIVE BUSINESS LTDA**CPF / CNPJ: **35.626.178/0001-27**Dt. Pedido: **11/09/2026**Dt. Vistoria: **16/09/2026**Dt. Baixa: **17/09/2026**Local: **HUB (PE)**

Placa: **PGT7746** Marca: **FIAT** Modelo: **PALIO (ATTRACTIVE(N.Ger.) 1.0 8v Evo()** Cód. Molicar: **01508401-2**

Chassi: **8AP196271E4062377** Motor: **310A10111687339** Cor: **Vermelha** Portas: **4** Ano/Modelo: **2013 / 2014**

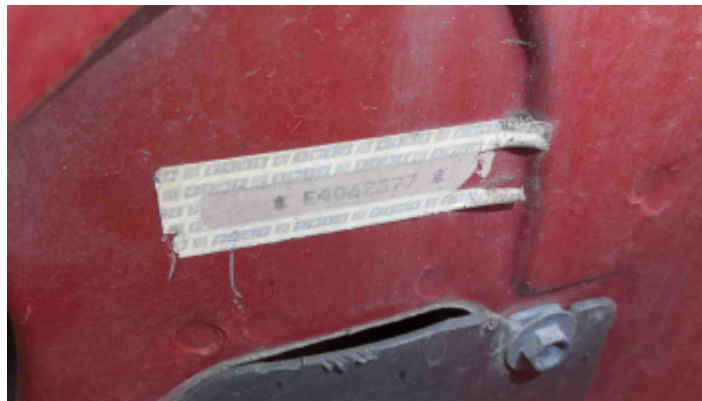
- Compartimento do motor  
DANIFICADAS

Foto da etiqueta ETA (compartimento do motor)

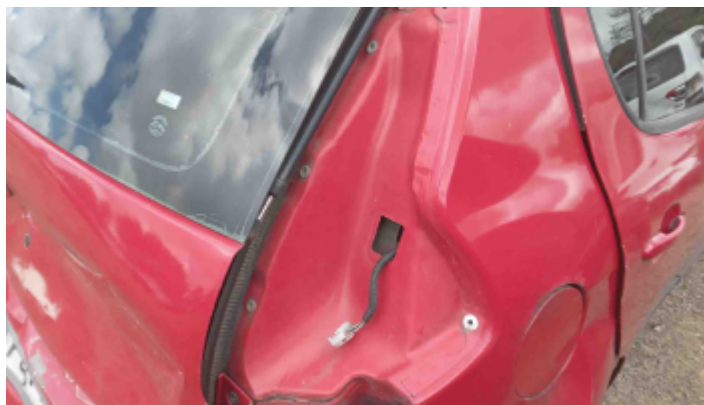
Foto Avaria Lanterna Direita

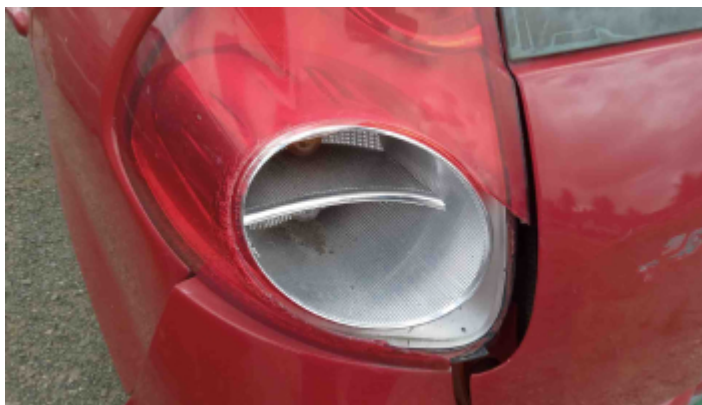
Foto Avaria Lanterna Esquerda

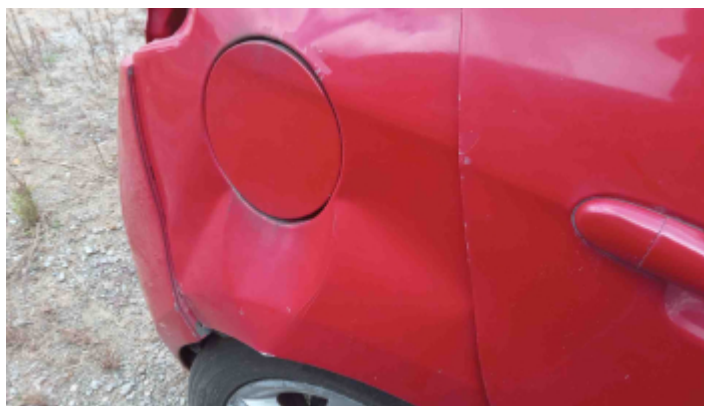
**VII - Conservação****RUIM****VIII - Comentários****VEÍCULO COM COLISÃO,COM DANOS ESTRUTURAIS,PAINEL TRASEIRO,LANGARINAS TRASEIRAS,CAIXA DE RODAS,ASSOALHO DO PORTA MALAS,AVARIADOS.**

Foto Avaria Lateral Direita

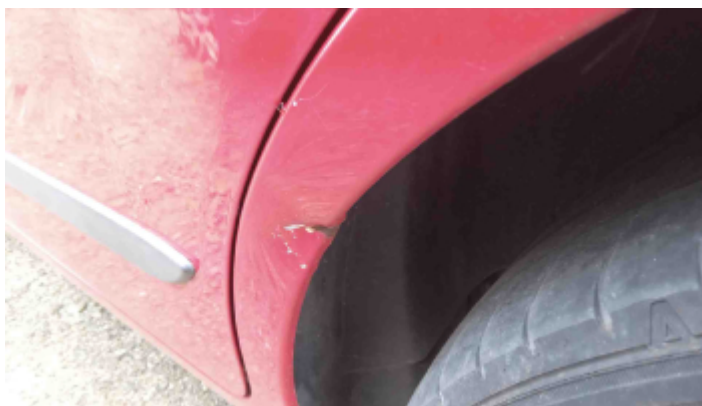
Foto Avaria Lateral Esquerda

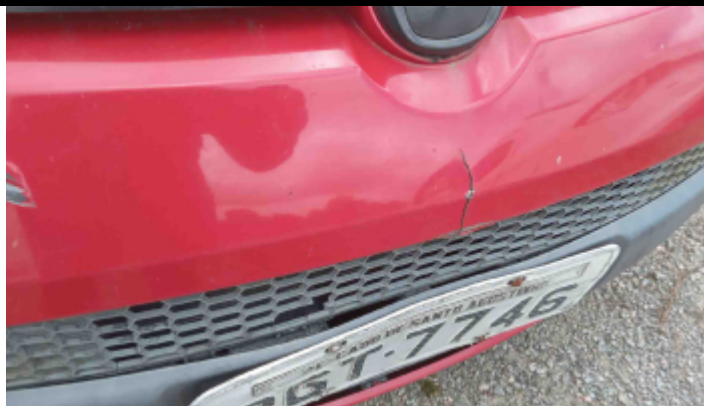
Foto Avaria Pára-Choque Dianteiro

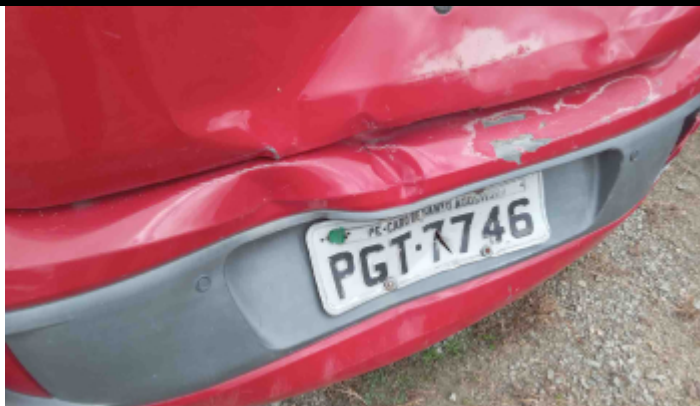
Foto Avaria Pára-Choque Traseiro

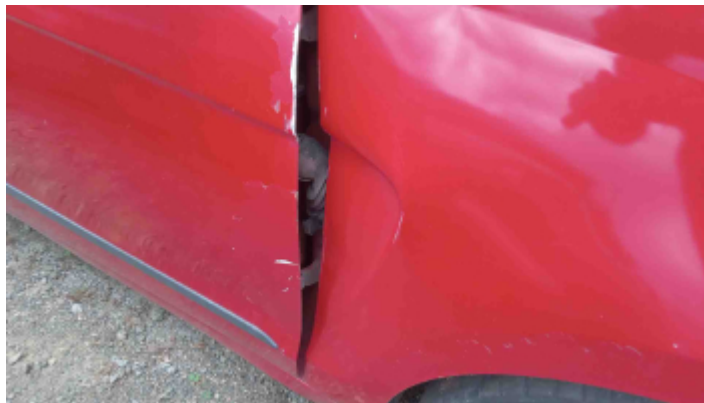
Foto Avaria Pára-Lama Direito

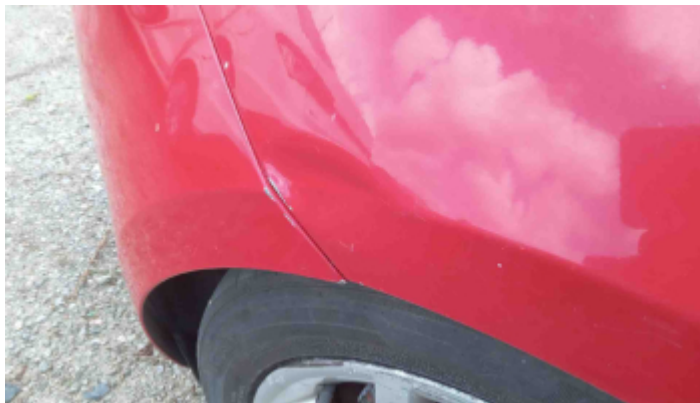
Foto Avaria Pára-Lama Esquerdo

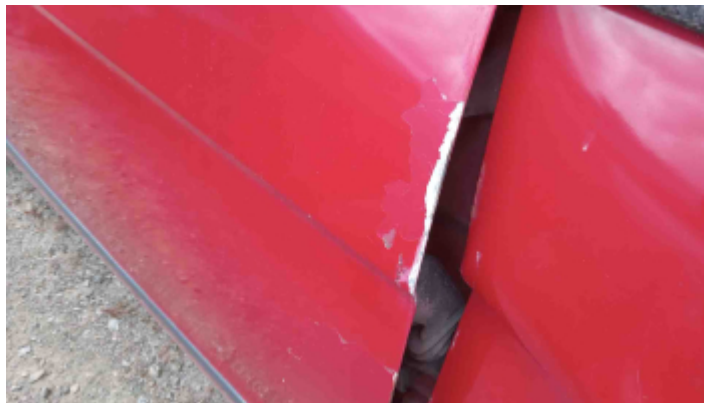
Foto Avaria Porta Direita Dianteira

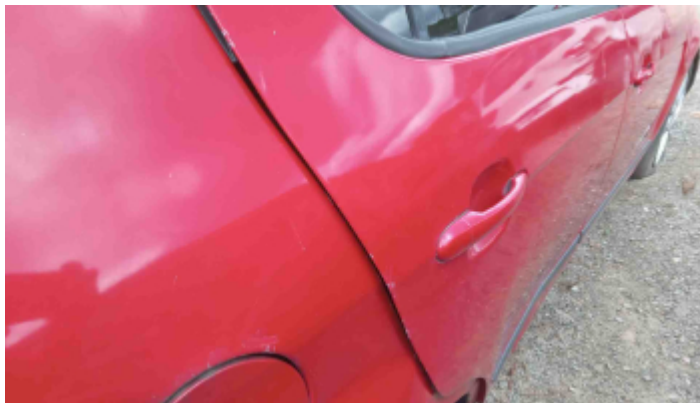
Foto Avaria Porta Direita Traseira

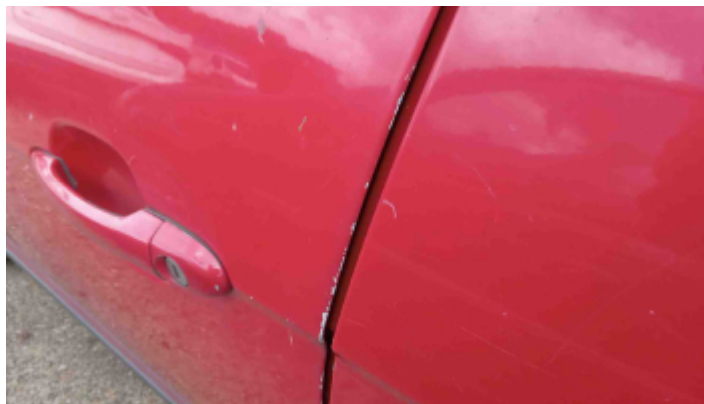
Foto Avaria Porta Esquerda Dianteira

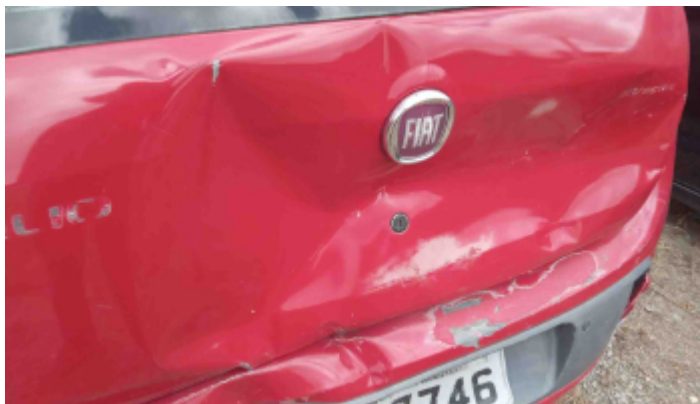
Foto Avaria Tampa do Porta Malas
