Cliente  
**BANCO BRADESCO FINANCIAMENTOS S.A.**

**DADOS DO VEÍCULO**

| | | | <b>RENAULT LOGAN EXP</b> | |

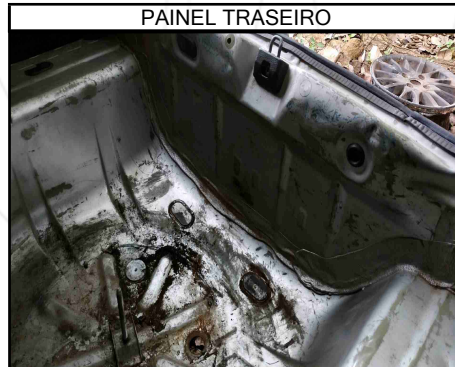
CAIXA DE AR/ SOLEIRA ESQUERDA REPARADO(A)  
CAIXA DE AR/SOLEIRA DIREITA DANIFICADO(A)  
CAIXA DE RODA TRASEIRA DIREITA DANIFICADO(A)  
PAINEL DIANTEIRO SUPERIOR DANIFICADO(A)  
PAINEL TRASEIRO DANIFICADO

| PAINEL TRASEIRO | | |

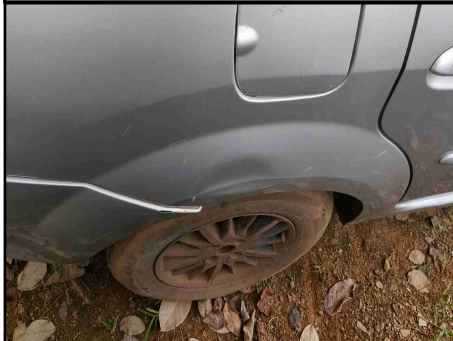
| CAIXA DE RODA TRASEIRA DIREITA | | DANIFICADO(A) |

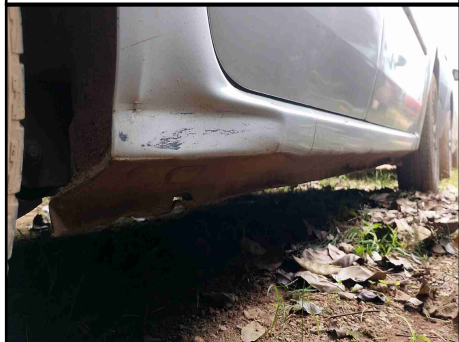
CAIXA DE AR/SOLEIRA DIREITA

| CAIXA DE AR DIREITA | | DANIFICADO(A) |

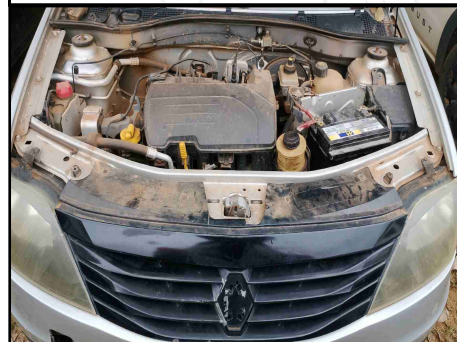
| PAINEL DIANTEIRO SUPERIOR | | DANIFICADO(A) |

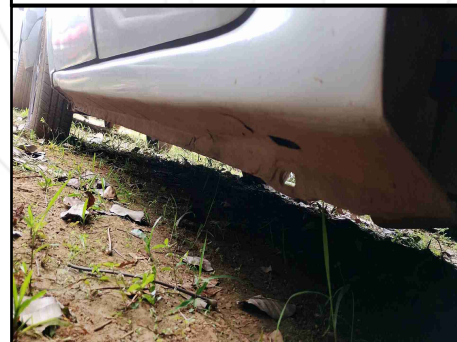
**CAIXA DE AR/ SOLEIRA ESQUERDA**

| CAIXA DE AR ESQUERDA | | REPARADO(A) |
