Cliente  
**CARBUY AUTOMOTIVE BUSINESS LTDA**

| PLACA | CHASSI | CHASSI BIN | MARCA/MODELO |
|---|---|---|---|
| | | | <b>CITROEN C3 GLX 14 FLEX</b> |
| <b>BELÉM</b> | <b>PA</b> | <b>PA</b> | |

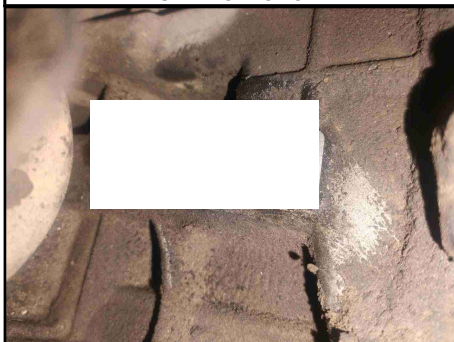
NÚMERO MOTOR

| NÚMERO DO MOTOR | | DIVERGENTE DA BASE BIN |

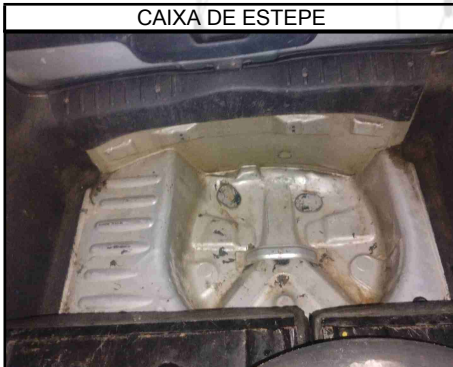
| CAIXA DE ESTEPE | | DANIFICADO |

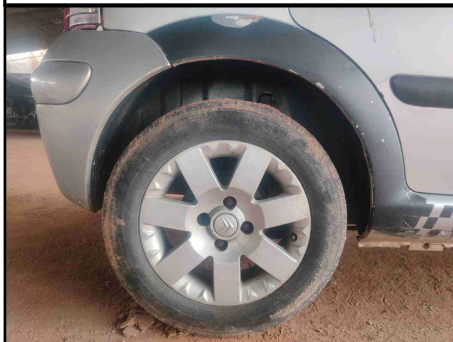
| CAIXA DE RODA TRASEIRA DIREITA | | DANIFICADO(A) |

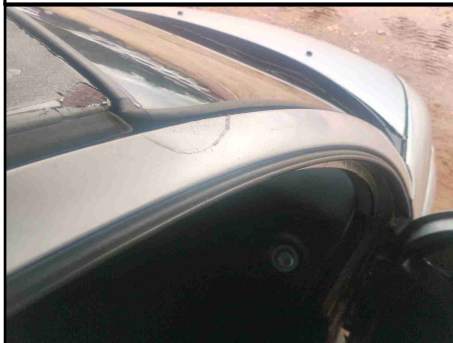
| COLUNA A DIREITA | | DANIFICADO(A) |

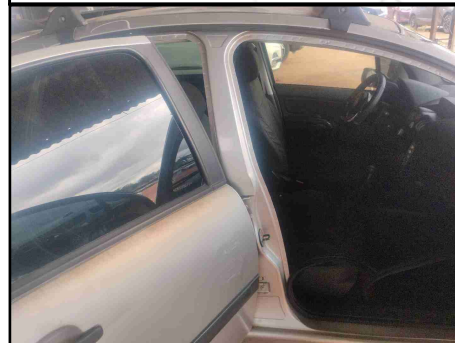
| COLUNA CENTRAL DIREITA | | DANIFICADO(A) |

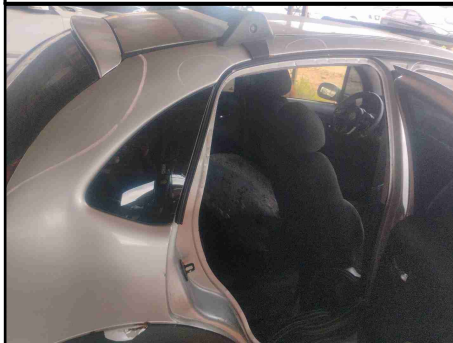
| COLUNA C DIREITA | | DANIFICADO(A) |

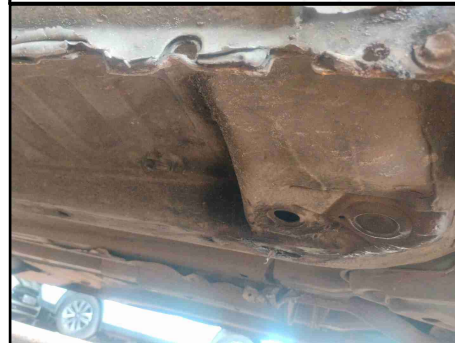
| ASSOALHO CENTRAL DIREITO | | DANIFICADO(A) |

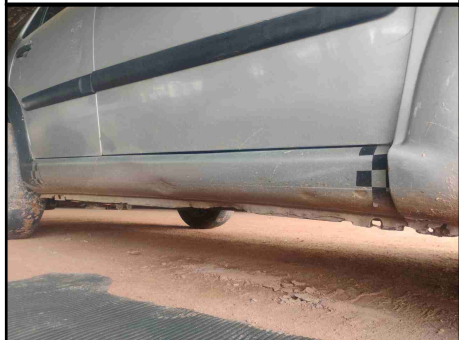
CAIXA DE AR/SOLEIRA DIREITA

| CAIXA DE AR DIREITA | | DANIFICADO(A) |

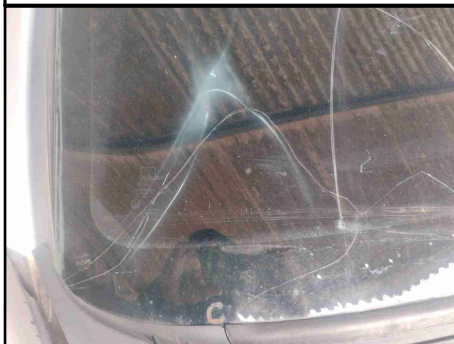
GRAVAÇÃO VIDRO PARABRISA

| GRAVAÇÃO DO VIDRO DO PARA-BRISA | | SEM GRAVAÇÃO |

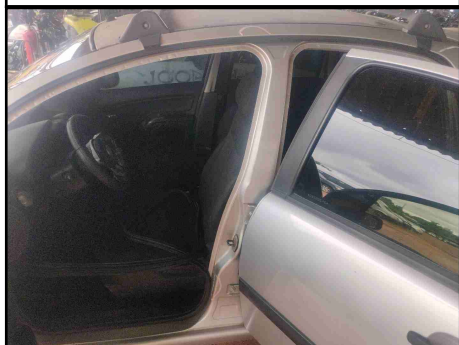
| COLUNA CENTRAL ESQUERDA | | DANIFICADO(A) |

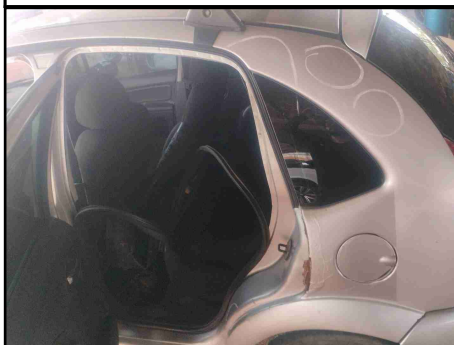
| COLUNA C ESQUERDA | | DANIFICADO(A) |

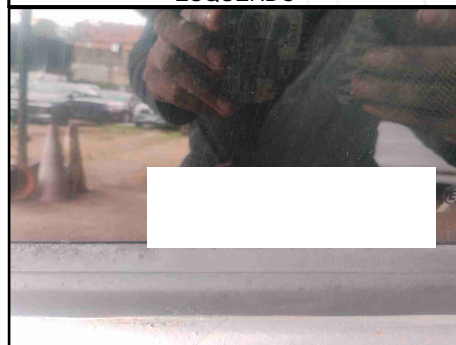
GRAVAÇÃO VIDRO DIANTEIRO  
ESQUERDO

| GRAVAÇÃO DO VIDRO DIANTEIRO ESQUERDO | | COM NUMERAÇÃO DIVERGENTE DO SEQUENCIAL DO CHASSI |

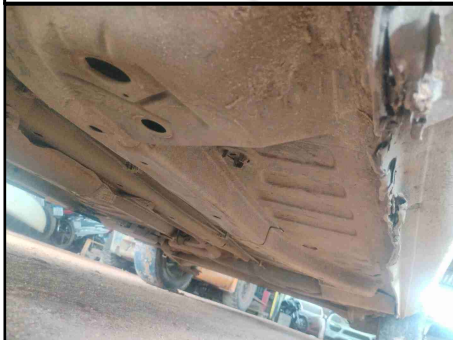
**ASSOALHO CENTRAL ESQUERDO**

| ASSOALHO CENTRAL ESQUERDO | | DANIFICADO(A) |

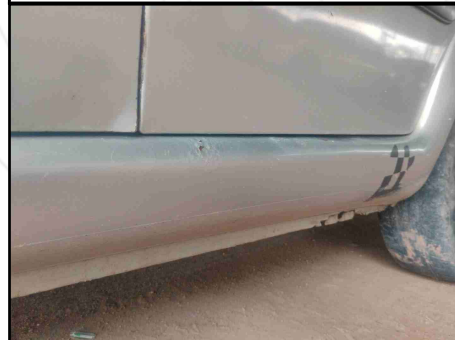
**CAIXA DE AR/ SOLEIRA ESQUERDA**

| CAIXA DE AR ESQUERDA | | DANIFICADO(A) |
