DADOS DO VEÍCULO

QUILOMETRAGEM: 86767 KM
COR: PRATA
COMBUSTIVEL: ALCOOL/GASOLINA
ANO FABRICAÇÃO: 2022
ANO MODELO: 2023
SITUAÇÃO CHASSI: CIRCULACAO
MODELO: KWID ZEN 2

PARECER FINAL

**CONFORME COM
OBSERVAÇÃO**

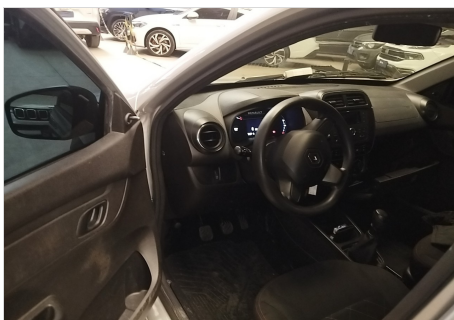
PAINEL DE INSTRUMENTO

Observações: LUZ AIR BAG ACESSA, TETO PINTADO, SEGUE FOTO. NADA CONSTA PARA HISTÓRICO DE ROUBO E FURTO.

CRLV	NADA CONSTA
	PLACAS	NADA CONSTA
	VIDROS	NADA CONSTA
	CHASSI	NADA CONSTA
	NR. DO MOTOR	NADA CONSTA
	DATA DE PEÇAS	NADA CONSTA
	ETIQUETA DE IDENTIFICAÇÃO	QTD ETIQUETAS: 2
	CINTO DE SEGURANÇA	NADA CONSTA
	AIRBAG/ABS	INDÍCIOS DE PROBLEMA NO SISTEMA DO AIR-BAG (LUZ DE IDENTIFICAÇÃO DO AIR-BAG NÃO CONFORME), SUGERIMOS A VERIFICAÇÃO DO SISTEMA EM UMA EMPRESA ESPECIALIZADA.
	QUILOMETRAGEM	NADA CONSTA - KM: 86767

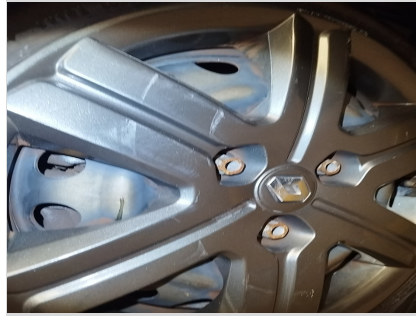
CALOTADIANTEIRAESQUERDA

PNEU DIANTEIRO ESQUERDO	OK
RODA DIANTEIRA ESQUERDA	OK
CALOTA DIANTEIRA ESQUERDA	RISCADO
PNEU TRASEIRO ESQUERDO	OK
RODA TRASEIRA ESQUERDA	AVARIADO
CALOTA TRASEIRA ESQUERDA	RISCADO
PNEU ESTEPE	OK
RODA ESTEPE	AVARIADO
PNEU TRASEIRO DIREITO	OK
RODA TRASEIRA DIREITA	AVARIADO
CALOTA TRASEIRA DIREITA	OK
PNEU DIANTEIRO DIREITO	OK
RODA DIANTEIRA DIREITA	OK
CALOTA DIANTEIRA DIREITA	RISCADO

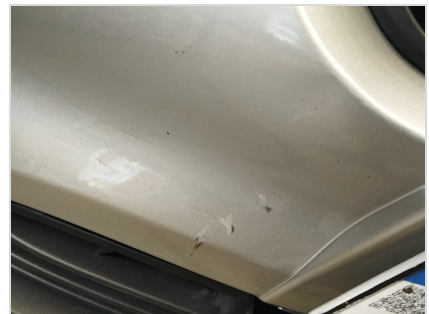
CAPÔ	OK
FAROL DIREITO	OK
LANTERNA DIREITA	OK
FAROL DE MILHA DIR.	OK
PARA-CHOQUE	RISCO PROFUNDO
GRADE	OK
PARA-BRISA	OK
FAROL ESQUERDO	OK
LANTERNA ESQUERDA	OK
FAROL DE MILHA ESQUERDO	OK

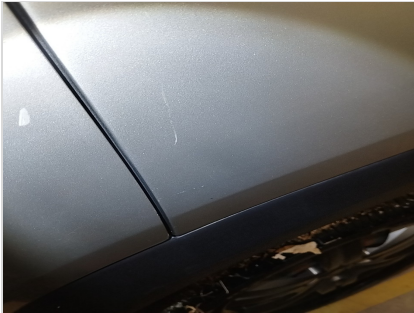
LATERAL	RISCO SUPERFICIAL
VIDRO VIGIA	OK
VIDRO TRASEIRO	OK
PORTA TRASEIRA	RISCO SUPERFICIAL
VIDRO DIANTEIRO	OK
PORTA DIANTEIRA	RISCO SUPERFICIAL
ESPELHO RETROVISOR	OK
PARA-LAMA	OK

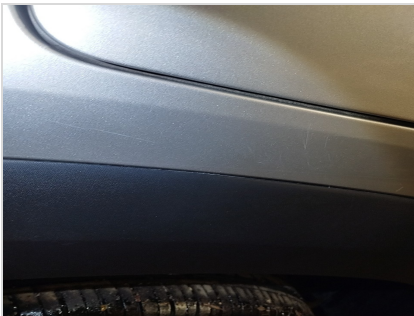
LATERAL	RISCO SUPERFICIAL
VIDRO VIGIA	OK
VIDRO TRASEIRO	OK
PORTA TRASEIRA	OK
VIDRO DIANTEIRO	OK
PORTA DIANTEIRA	OK
ESPELHO RETROVISOR	OK
PARA-LAMA	OK

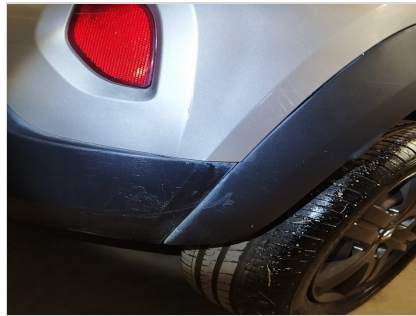
LANTERNA DE NEBLINA ESQ.	OK
LANTERNA DE NEBLINA DIR.	OK
CAPÔ TRASEIRO/TAMPA	OK
LUZ DA PLACA	OK
VIDRO VIGIA	OK
LIMPADOR TRASEIRO	OK
LANTERNA ESQUERDA	OK
LANTERNA DIREITA	OK
PARA-CHOQUE	RISCO PROFUNDO
TETO	OK

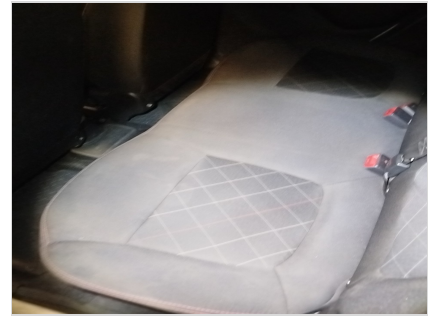
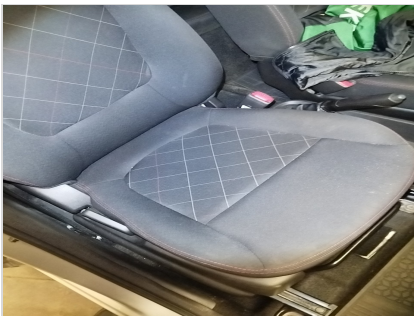
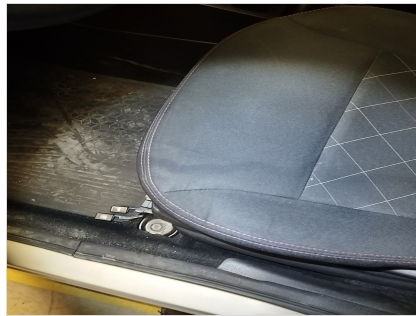
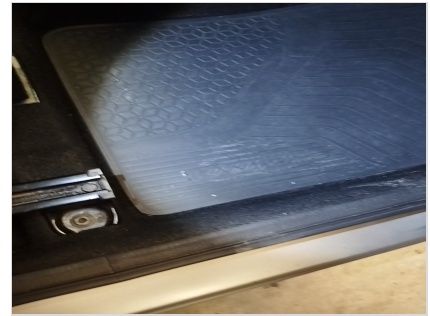
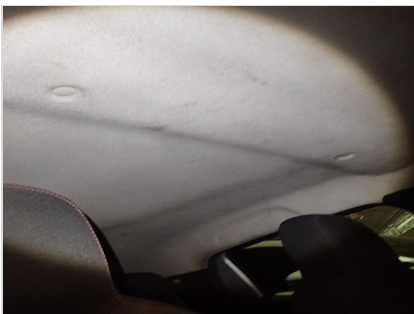
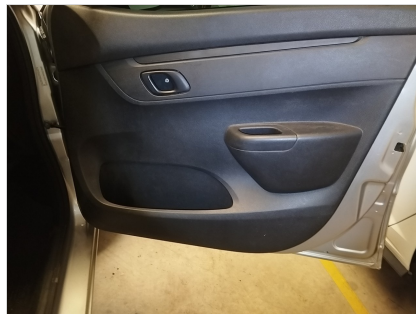
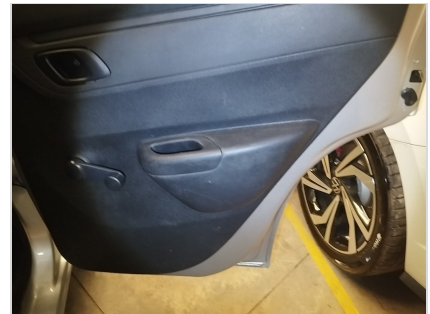
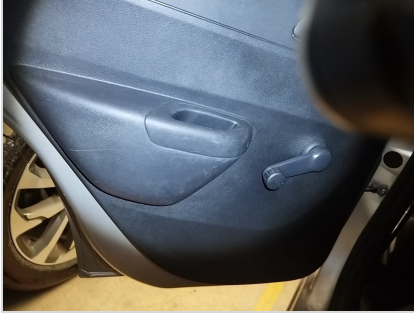
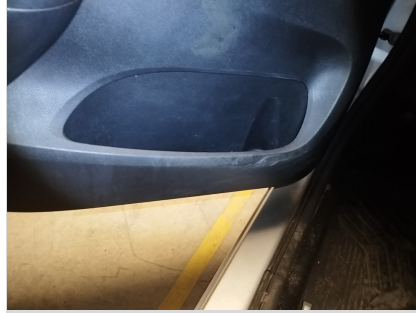
BANCO TRASEIRO	SUJO
BANCO D.D.	SUJO
BANCO D.E.	SUJO
TAPETES	SUJO
REVESTIMENTO DO TETO	SUJO
REVESTIMENTO PORTA D.D.	SUJO
REVESTIMENTO PORTA T.D.	SUJO
REVESTIMENTO PORTA T.E.	SUJO
REVESTIMENTO PORTA D.E.	SUJO
