I - Dados do Veículo

Placa: SLC5A22 Marca: VOLKSWAGEN Modelo: POLO (SENSE 1.0 12V TSI AT6) Cód. Molicar: 05126309-9  
Chassi: 9BWAH5BZ2ST628610 Motor: DHS822602 Cor: Cinza Portas: 4 Ano/Modelo: 2024 / 2025  
Chassi BIN: 9BWAH5BZ2ST628610 Motor BIN: DHS822602 Cor BIN: CINZA Combustível BIN: ALCOOL/GASOLINA  
Câmbio: AUTOMATICO Combustível: Alcool/Gasolina Renavam: 01405168746 KM: 15983 Cód. Fipe: 005513-1

**X - Fotos**

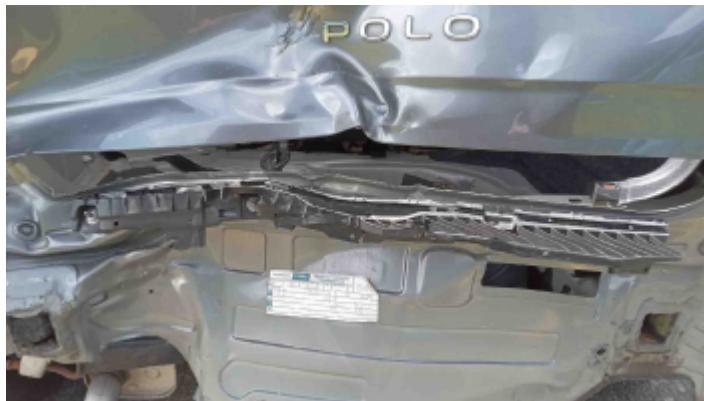
Foto da placa traseira

**VII - Conservação****RUIM****VIII - Comentários****PLACA TRASEIRA AUSENTE.****VEICULO COM DANOS ESTRUTURAIS:****LONGAIRNA TRASEIRA DIREITA DANIFICADA;  
LONGARINA TRASEIRA ESQUERDA DANIFICADA;  
PAINEL TRASEIRO DANIFICADO;  
ASSOALHO DO PORTA MALAS DANIFICADO;  
FOLHA LATERAL ESQUERDA DANIFICADA;  
ASSOALHO CENTRAL DANIFICADO.**

APROVADO COM RESTRIÇÃO, sendo que para emissão do Laudo de Transferência, o item destacado deve ser regularizado, pois trata-se de status REPROVÁVEL, conforme Detran.

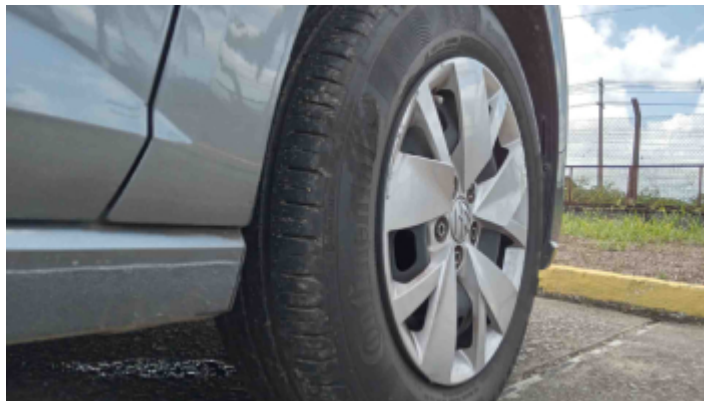
Foto Pneu Dianteiro Direito

| Checklist Avarias | | | | | |
|---|---|---|---|---|---|
| Sem Danos | Sem Danos | Pneu Ruim | Pneu Ruim | Sem Danos | |

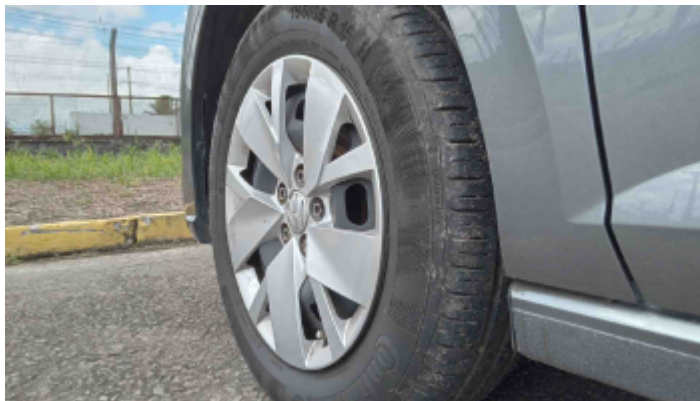
Foto Pneu Dianteiro Esquerdo

| Checklist Avarias | | | | | |
|---|---|---|---|---|---|
| Sem Danos | Sem Danos | Com Danos | Com Danos | Pneu Ruim | |

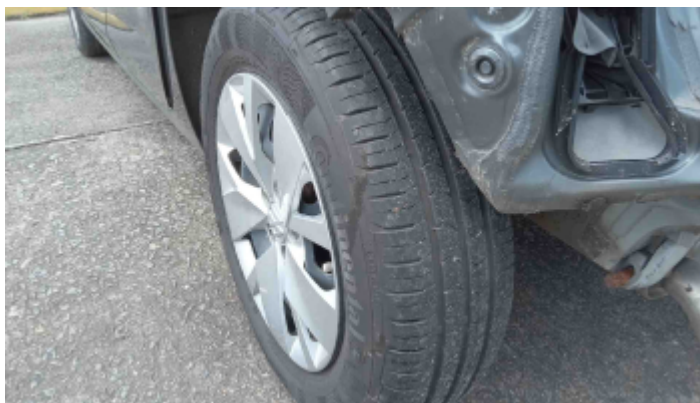
Foto Pneu Traseiro Esquerdo

| Checklist Avarias | | | | | |
|---|---|---|---|---|---|
| Pneu Ruim | Sem Danos | Sem Danos | Bom | | |

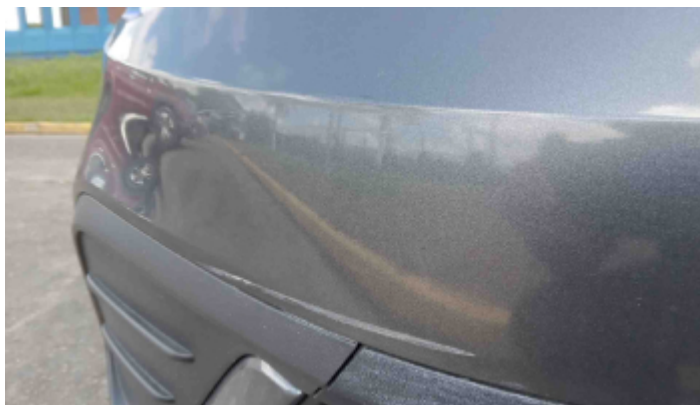
Foto Avaria Pára-Choque Dianteiro

| Limpador de Para-brisa | Coluna Dianteira Direita | Coluna Traseira Direita | Paracheque D | Teto do Veículo | Carenagem Frontal |
|---|---|---|---|---|---|
| Sem Danos | Sem Danos | Sem Danos | Ralado | Bom | Sem Danos |

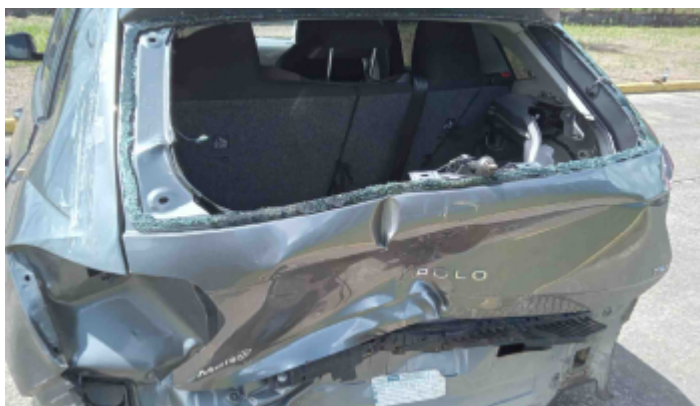
Foto Avaria Tampa do Porta Malas

| Checklist Avarias | | | | | |
|---|---|---|---|---|---|
| Com Danos | Com Danos | Com Danos | Com Danos | Com Danos | Com Danos |
