Cliente  
**VIP LEILÕES GESTÃO E LOGÍSTICA**

**DADOS DO VEÍCULO**

| PLACA | CHASSI | CHASSI BIN | MARCA/MODELO |
|---|---|---|---|
| <b>TMX9A58</b> | <b>9C2ND1730TR010863</b> | <b>9C2ND1730TR010863</b> | <b>HONDA XRE 300 SAHARA RAL</b> |

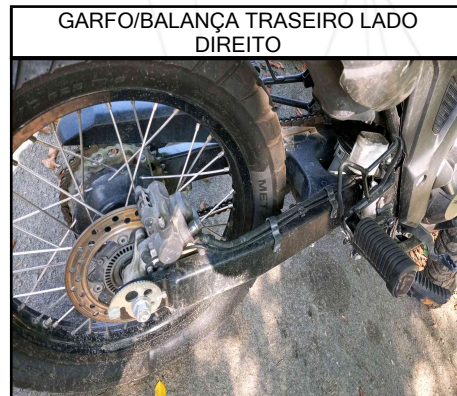
GARFO/BALANÇA TRASEIRO LADO DIREITO

| BALANÇA TRASEIRA DIREITA | | DANIFICADO(A) |

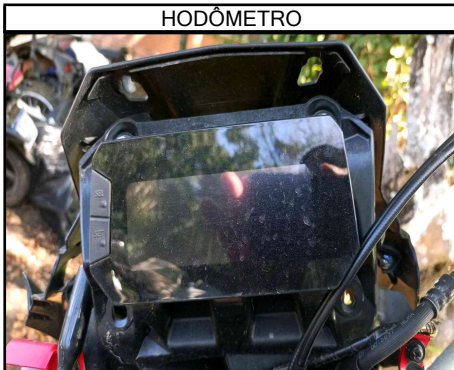
HODÔMETRO

**HODÔMETRO INACESSÍVEL, CARENAGENS DIANTEIRAS (DIR/ESQ) DANIFICADO(A), COLUNA DE DIREÇÃO (PESCOÇO) REPARADO(A), FAROL/BLOCO ÓPTICO DANIFICADO(A), GARFOS DIANTEIROS (DIR/ESQ) DANIFICADO(A), GARFO/BALANÇA TRASEIRO LADO DIREITO DANIFICADO(A), MESAS INFERIOR E SUPERIOR SUSPENSÃO DIANTEIRA DANIFICADO(A)**

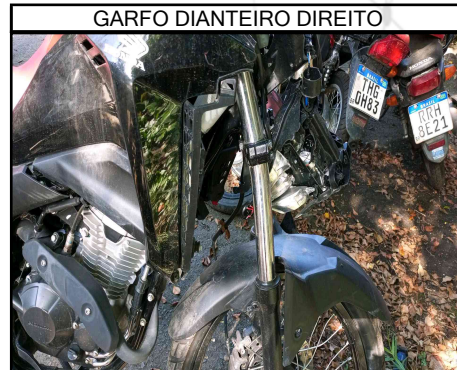
| GARFO DIANTEIRO DIREITO | | DANIFICADO(A) |

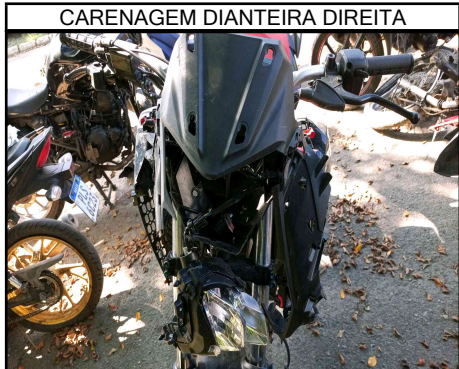
CARENAGEM DIANTEIRA DIREITA

| CARENAGEM DIREITA | | DANIFICADO(A) |

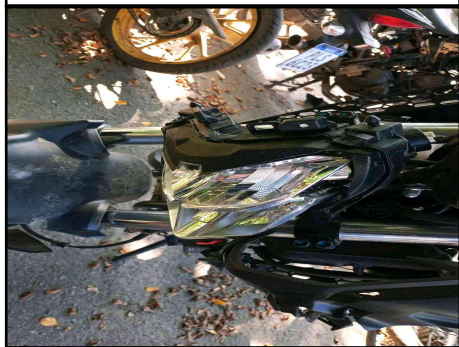
FAROL/BLOCO ÓPTICO

| FAROL / BLOCO ÓPTICO | | DANIFICADO(A) |

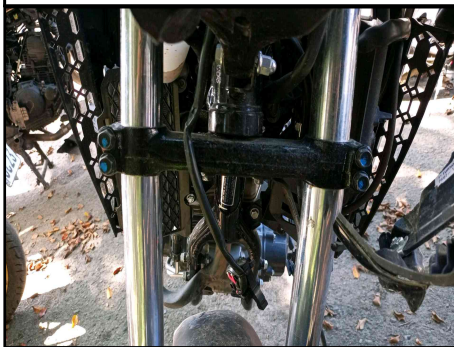
MESA INFERIOR SUSPENSÃO DIANTEIRA

| MESA INFERIOR | | DANIFICADO(A) |

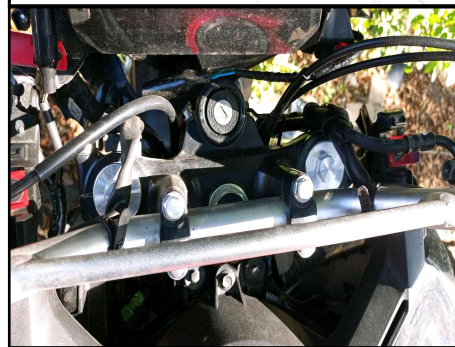
MESA SUPERIOR SUSPENSÃO DIANTEIRA

| MESA SUPERIOR | | DANIFICADO(A) |

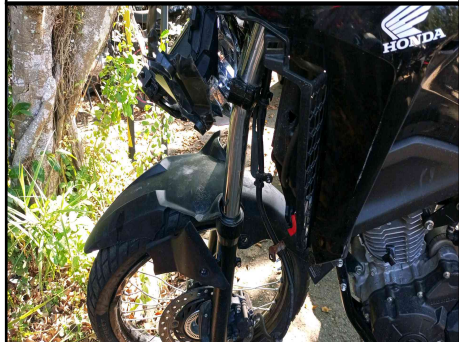
| GARFO DIANTEIRO ESQUERDO | | DANIFICADO(A) |

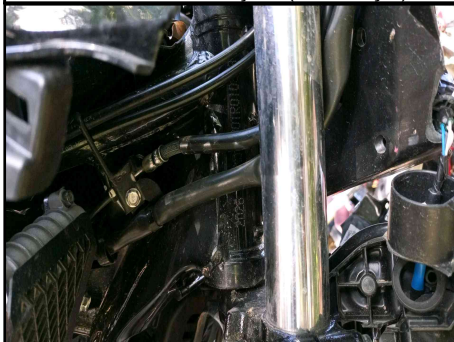
COLUNA DE DIREÇÃO (PESCOÇO)

| COLUNA DE DIREÇÃO | | REPARADO |

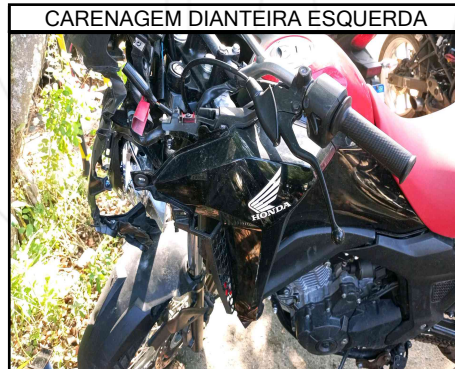
CARENAGEM DIANTEIRA ESQUERDA

| CARENAGEM ESQUERDA | | DANIFICADO(A) |
