Cliente  
**CARBUY AUTOMOTIVE BUSINESS LTDA**

| PLACA | CHASSI | CHASSI BIN | MARCA/MODELO | |
|---|---|---|---|---|
| | | | <b>VW/GOL 1.0 GIV</b> | |
| <b>2013</b> | <b>2014</b> | | | <b>BRANCA</b> |

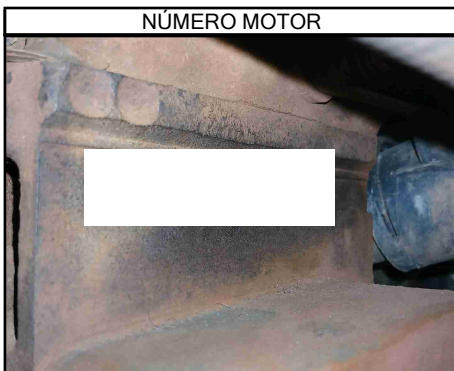
NÚMERO MOTOR

| NÚMERO DO MOTOR | | ESTADO INICIAL DE CORROSÃO |

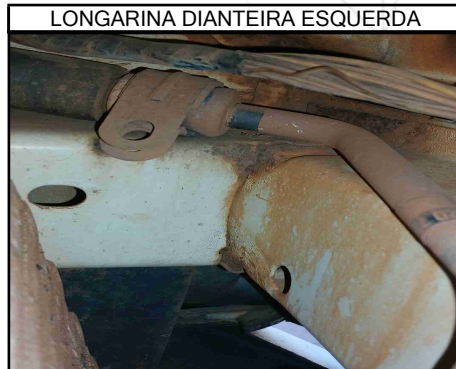
| LONGARINA DIANTEIRA ESQUERDA | | DANIFICADO(A) |

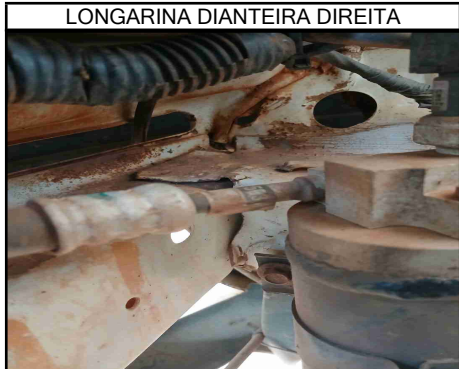
| LONGARINA DIANTEIRA DIREITA | | DANIFICADO(A) |

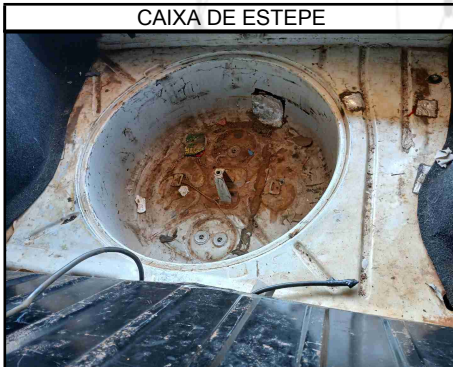
| CAIXA DE ESTEPE | | DANIFICADO |

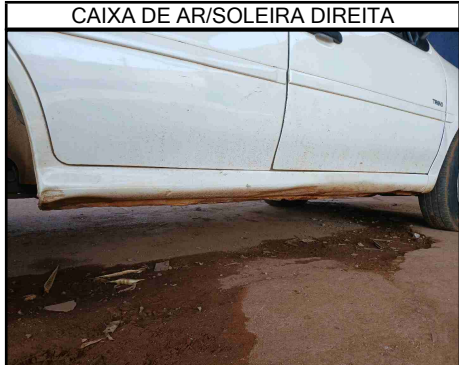
CAIXA DE AR/SOLEIRA DIREITA

| CAIXA DE AR DIREITA | | DANIFICADO(A) |

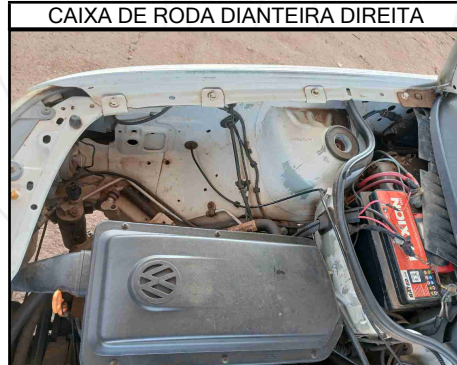
| CAIXA DE RODA DIANTEIRA DIREITA | | DANIFICADO(A) |

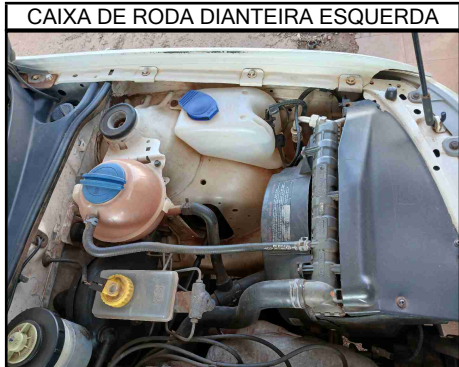
| CAIXA DE RODA DIANTEIRA ESQUERDA | | DANIFICADO(A) |

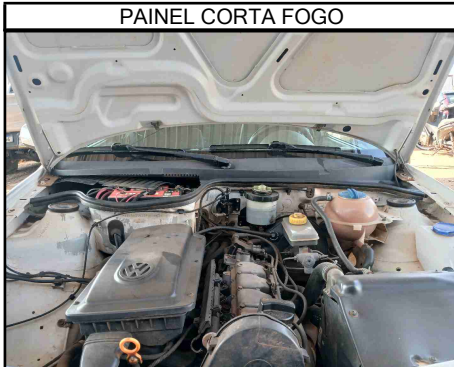
PAINEL CORTA FOGO

| PAINEL CORTA-FOGO | | DANIFICADO(A) |

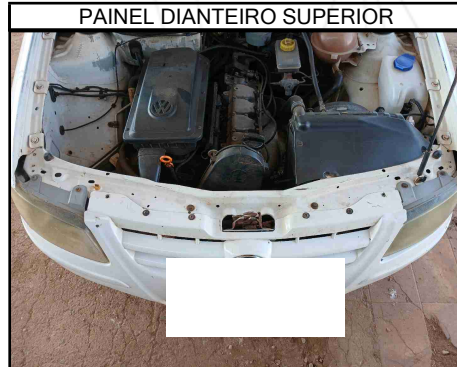
| PAINEL DIANTEIRO SUPERIOR | | DANIFICADO(A) |

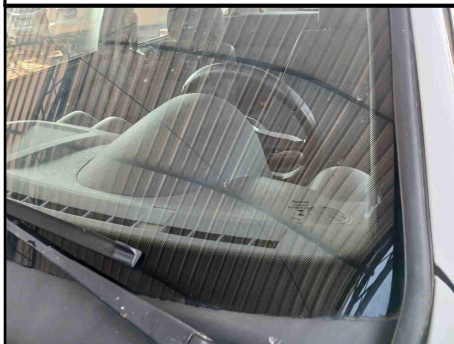
GRAVAÇÃO VIDRO PARABRISA

| GRAVAÇÃO DO VIDRO DO PARA-BRISA | | SEM GRAVAÇÃO |

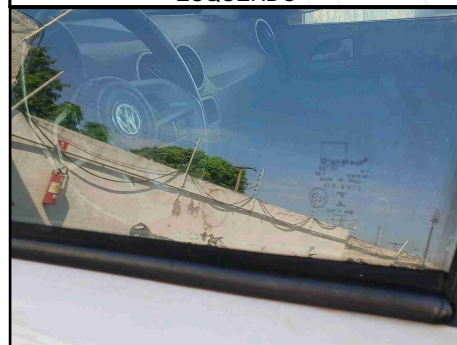
GRAVAÇÃO VIDRO DIANTEIRO  
ESQUERDO

| GRAVAÇÃO DO VIDRO DIANTEIRO ESQUERDO | | SEM GRAVAÇÃO |
