Cliente  
**CARBUY AUTOMOTIVE BUSINESS LTDA**

| | | | <b>FORD FIESTA</b> | |
| | | | <b>SEDAN16FLEX</b> | |

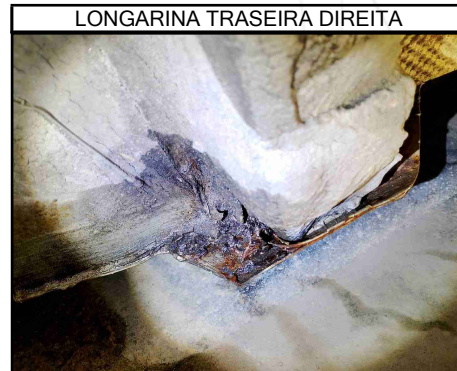
LONGARINA TRASEIRA DIREITA

| LONGARINA TRASEIRA PASSAGEIRO | | GRAVES DANOS/REPAROS |

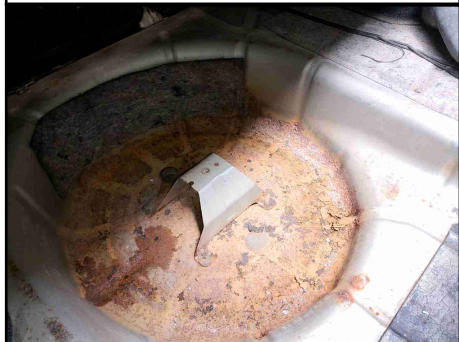
| CAIXA DE ESTEPE - PAINEL TRASEIRO | | GRAVES DANOS/REPAROS |

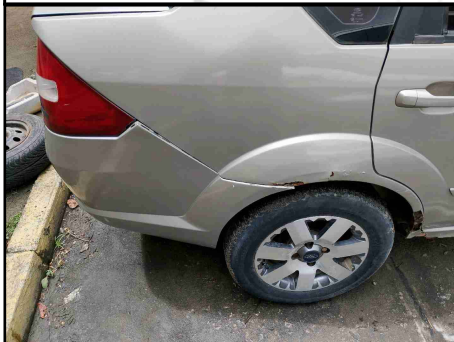
CAIXAS DE RODA TRASEIRA DIREITA

| CAIXA DE RODA TRASEIRA DIREITA | | GRAVES DANOS/REPAROS |

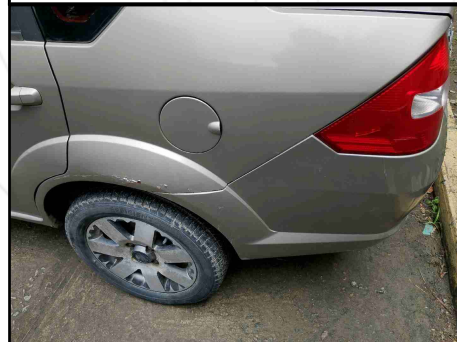
CAIXAS DE RODA TRASEIRA ESQUERDA

| CAIXA DE RODA TRASEIRA ESQUERDA | | LEVES DANOS/REPAROS |

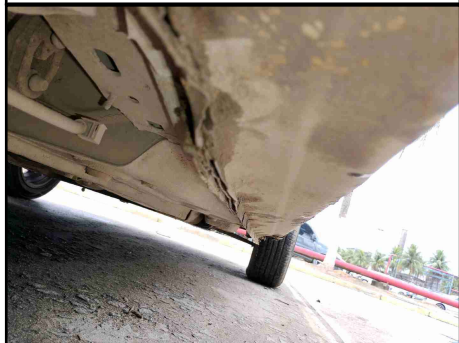
CAIXAS DE AR - SOLEIRA DIREITA

| CAIXA DE AR / SOLEIRA DIREITA | | LEVES DANOS/REPAROS |

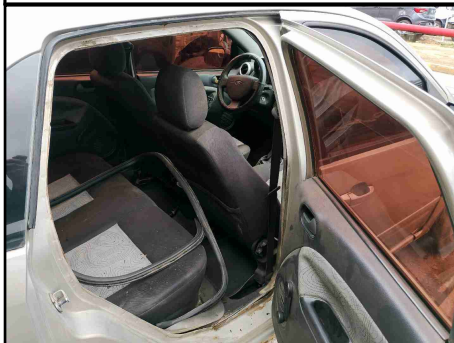
COLUNA B-C DIREITA

| COLUNA B-C PASSAGEIRO | | LEVES DANOS/REPAROS |

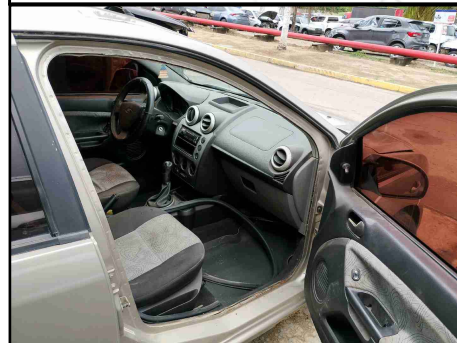
COLUNA A-B DIREITA

| COLUNA A-B PASSAGEIRO | | LEVES DANOS/REPAROS |

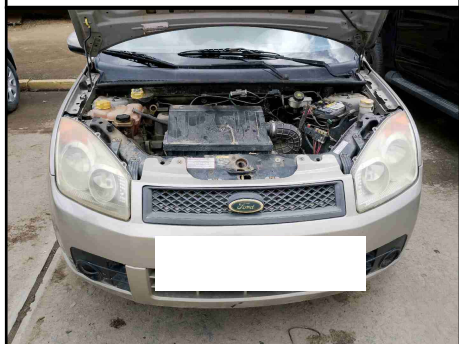
**PAINEL DIANTEIRO SUPERIOR**

| PAINEL DIANTEIRO SUPERIOR | | LEVES DANOS/REPAROS |

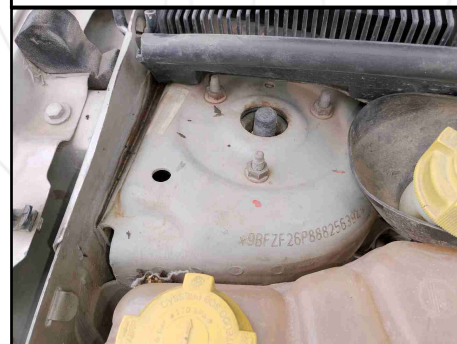
**CAIXAS DE RODA DIANTEIRA DIREITA**

| CAIXA DE RODA DIANTEIRA DIREITA | | LEVES DANOS/REPAROS |

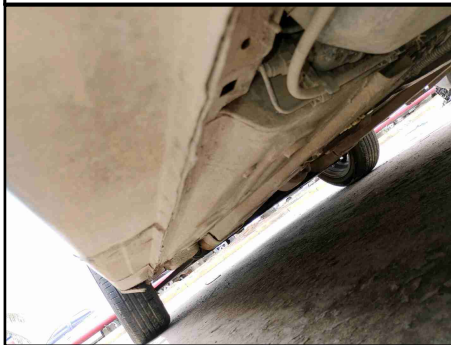
**CAIXAS DE AR - SOLEIRA ESQUERDA**

| CAIXA DE AR / SOLEIRA ESQUERDA | | LEVES DANOS/REPAROS |

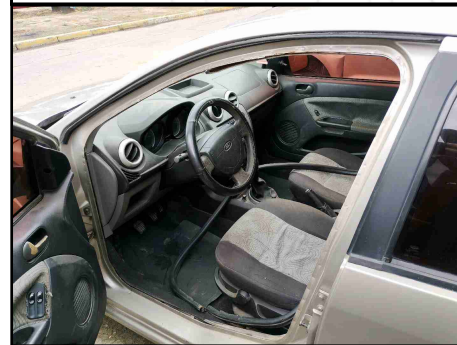
**COLUNA A-B ESQUERDA**

| COLUNA A-B MOTORISTA | | LEVES DANOS/REPAROS |

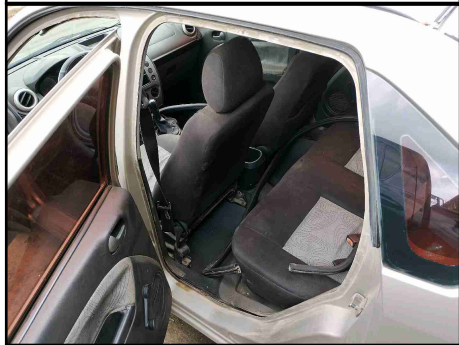
**COLUNA B-C ESQUERDA**

| COLUNA B-C MOTORISTA | | LEVES DANOS/REPAROS |
