Cliente  
**BRADESCO ADMINISTRADORA DE CONSORCIOS LTDA**

**DADOS DO VEÍCULO**

| | | | <b>CHEVROLET COBALT 18</b> |

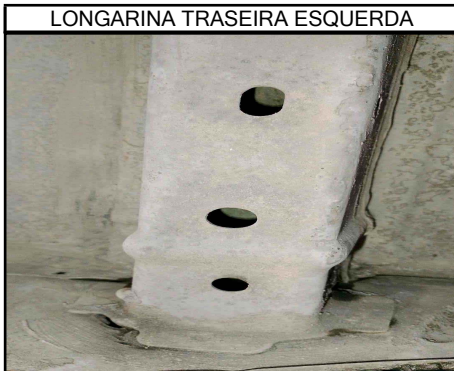
| LONGARINA TRASEIRA ESQUERDA | | DANIFICADO |

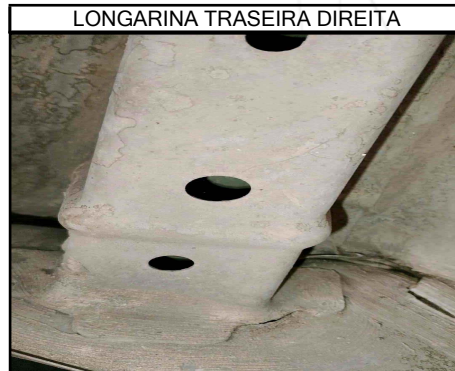
| LONGARINA TRASEIRA DIREITA | | DANIFICADO |

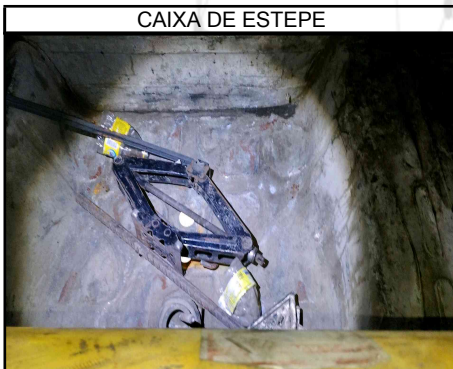
| CAIXA DE ESTEPE | | DANIFICADO |

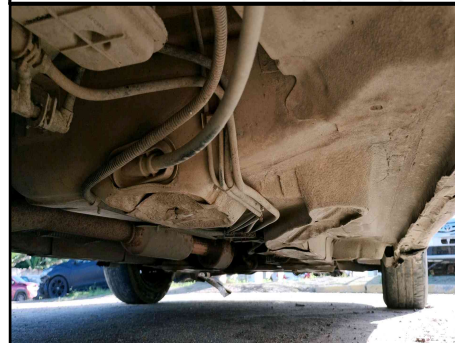
| ASSOALHO CENTRAL DIREITO | | DANIFICADO(A) |

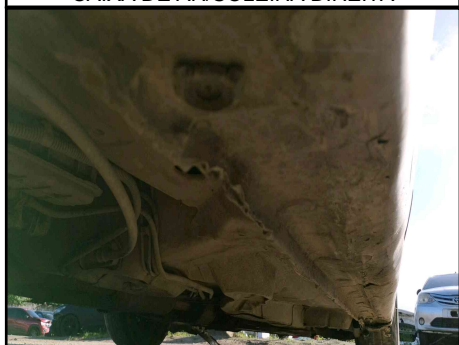
CAIXA DE AR/SOLEIRA DIREITA

| CAIXA DE AR DIREITA | | DANIFICADO(A) |

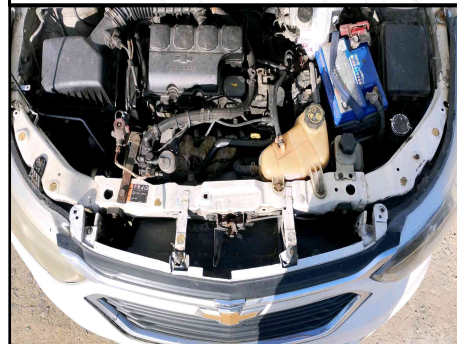
| PAINEL DIANTEIRO SUPERIOR | | DANIFICADO(A) |

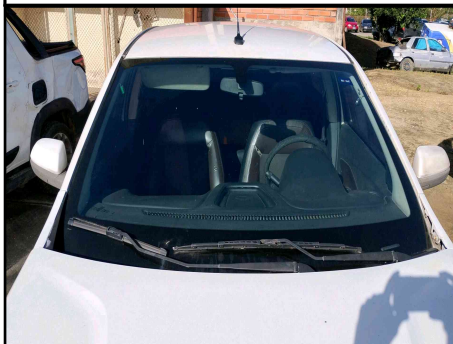
GRAVAÇÃO VIDRO PARABRISA

| GRAVAÇÃO DO VIDRO DO PARA-BRISA | | SEM GRAVAÇÃO |

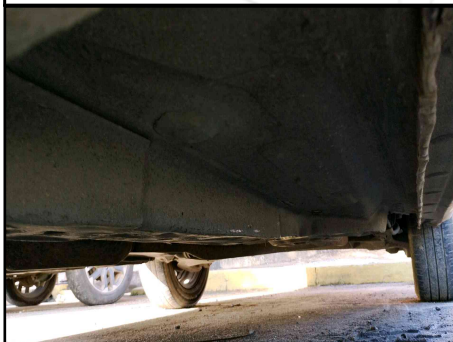
**ASSOALHO CENTRAL ESQUERDO**

| ASSOALHO CENTRAL ESQUERDO | | DANIFICADO(A) |

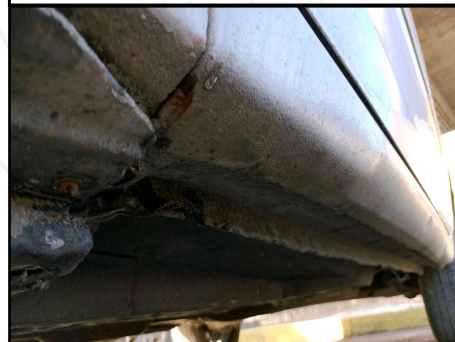
**CAIXA DE AR/ SOLEIRA ESQUERDA**

| CAIXA DE AR ESQUERDA | | DANIFICADO(A) |

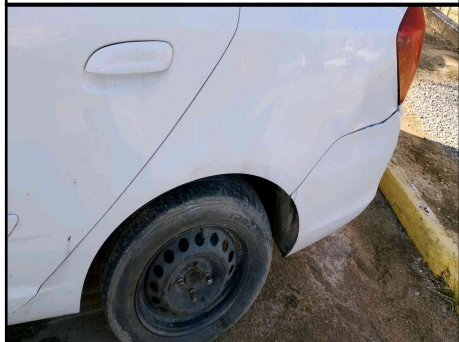
**CAIXA DE RODA TRASEIRA ESQUERDA**

| CAIXA DE RODA TRASEIRA ESQUERDA | | DANIFICADO(A) |
