Cliente  
**BANCO BRADESCO SA**

**DADOS DO VEÍCULO**

| PLACA | CHASSI | CHASSI BIN | MARCA/MODELO | |
|---|---|---|---|---|
| | | | <b>FORD KA SE 10 HA C</b> | |

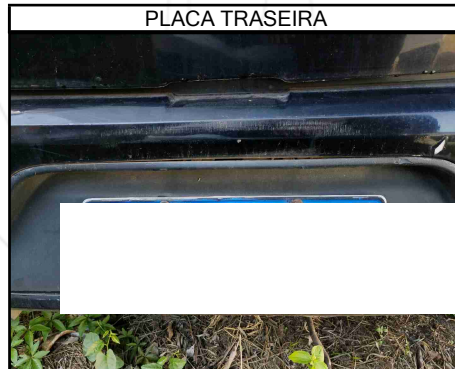
| PLACA TRASEIRA | | DANIFICADO(A) |

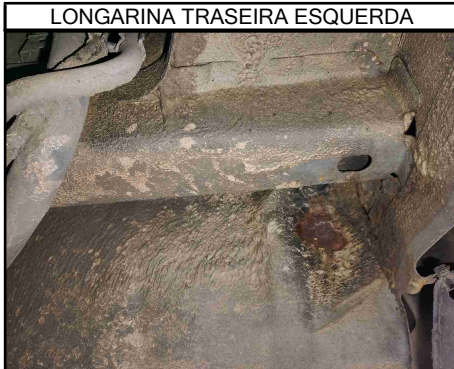
| LONGARINA TRASEIRA ESQUERDA | | DANIFICADO |

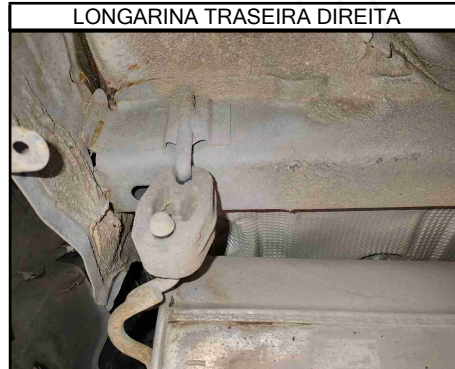
| LONGARINA TRASEIRA DIREITA | | DANIFICADO |

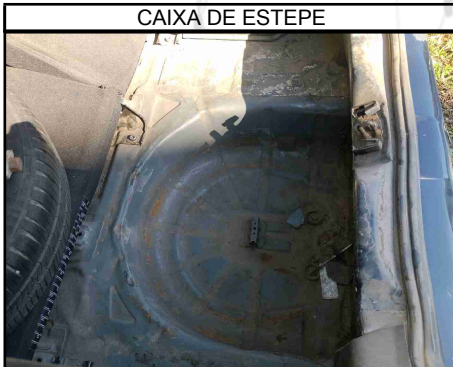
| CAIXA DE ESTEPE | | DANIFICADO |

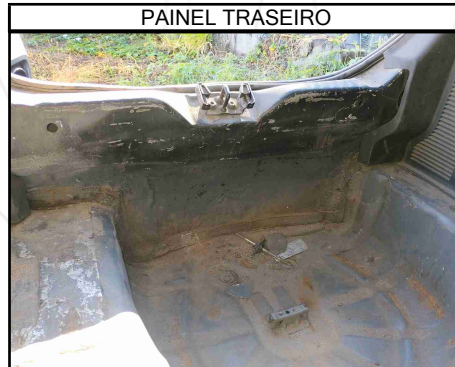
CAIXA DE AR/ SOLEIRA ESQUERDA DANIFICADO(A)  
CAIXA DE AR/SOLEIRA DIREITA DANIFICADO(A)  
CAIXA DE RODA TRASEIRA DIREITA DANIFICADO(A)  
PLACA TRASEIRA DANIFICADO(A)  
CAIXA DE ESTEPE DANIFICADO  
LONGARINA TRASEIRA DIREITA DANIFICADO  
LONGARINA TRASEIRA ESQUERDA DANIFICADO  
PAINEL TRASEIRO DANIFICADO

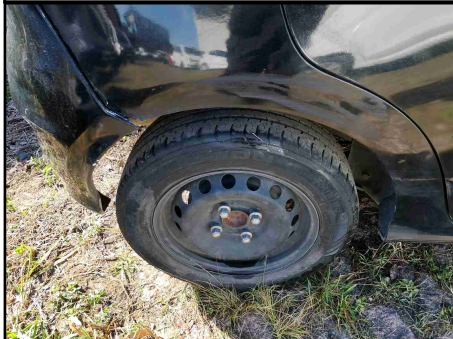
| CAIXA DE RODA TRASEIRA DIREITA | | DANIFICADO(A) |

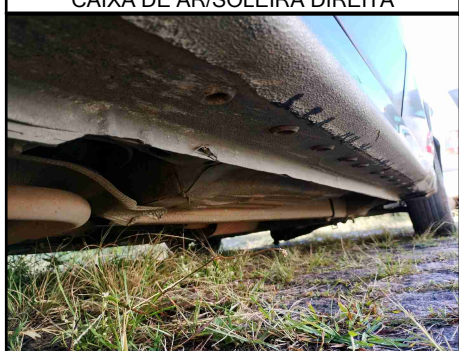
CAIXA DE AR/SOLEIRA DIREITA

| CAIXA DE AR DIREITA | | DANIFICADO(A) |

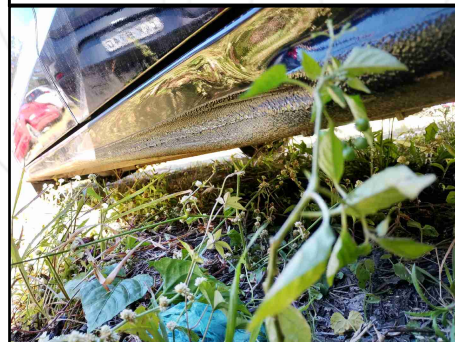
CAIXA DE AR/ SOLEIRA ESQUERDA

| CAIXA DE AR ESQUERDA | | DANIFICADO(A) |
