Cliente  
**CARBUY AUTOMOTIVE BUSINESS LTDA**

| | | | <b>FIAT SIENA ATTRACTIV</b> |
| <b>2014</b> | <b>2015</b> | | <b>1.4</b> |

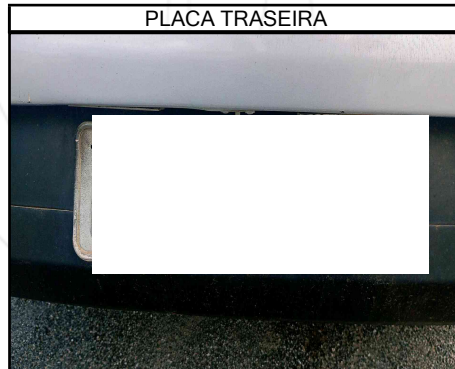
| PLACA TRASEIRA | | DANIFICADO(A) |

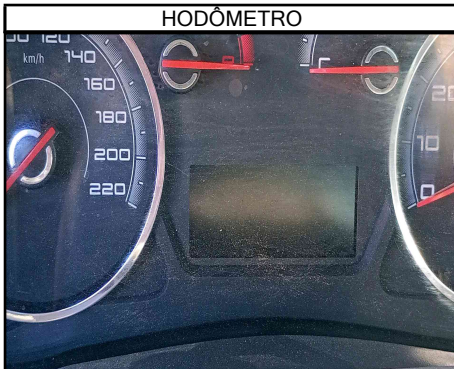
AIR BAG NAO AVALIADO, HODÔMETRO DESLIGADO, CAIXA DE AR/SOLEIRAS (DIR/ESQ) DANIFICADO(A), CAIXA DE ESTEPE DANIFICADO(A), CAIXAS DE RODA DIANTEIRAS (DIR/ESQ) DANIFICADO(A), CAIXA DE RODA TRASEIRA ESQUERDA DANIFICADO(A), COLUNAS A (DIR/ESQ) REPARADO(A), COLUNAS C (DIR/ESQ) DANIFICADO(A), GRAVAÇÃO VIDRO DIANTEIRO ESQUERDO SEM GRAVAÇÃO, GRAVAÇÃO VIDRO PARABRISA REMARCADO, GRAVAÇÃO VIDRO TRASEIRO ESQUERDO SEM GRAVAÇÃO, LONGARINA DIANTEIRA DIREITA DANIFICADO(A), LONGARINA DIANTEIRA ESQUERDA REPARADO(A), LONGARINA TRASEIRA DIREITA DANIFICADO(A), PAINEL CORTA FOGO DANIFICADO(A), PAINEL DIANTEIRO SUPERIOR DANIFICADO(A), PAINEL TRASEIRO DANIFICADO(A), PLACA TRASEIRA DANIFICADO(A), TETO DANIFICADO(A)

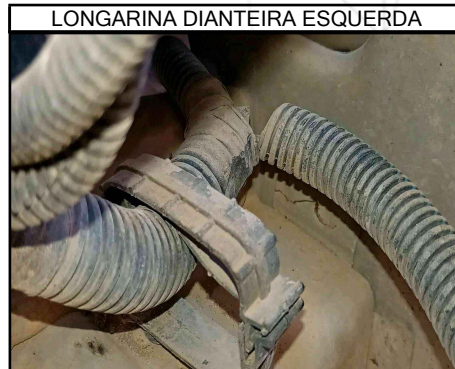
| LONGARINA DIANTEIRA ESQUERDA | | REPARADO(A) |

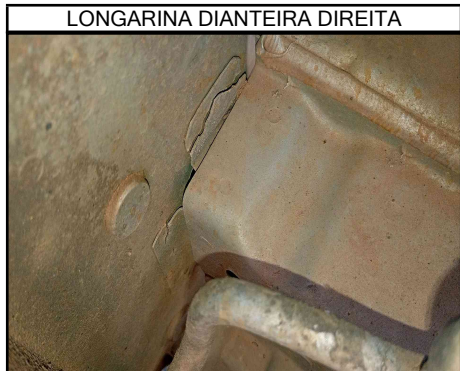
| LONGARINA DIANTEIRA DIREITA | | DANIFICADO(A) |

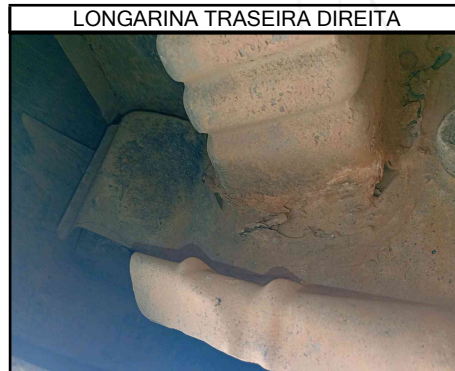
| LONGARINA TRASEIRA DIREITA | | DANIFICADO |

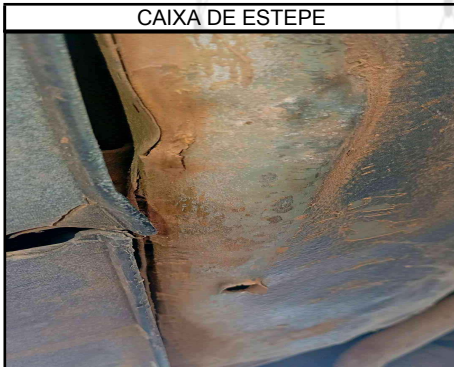
| CAIXA DE ESTEPE | | DANIFICADO |

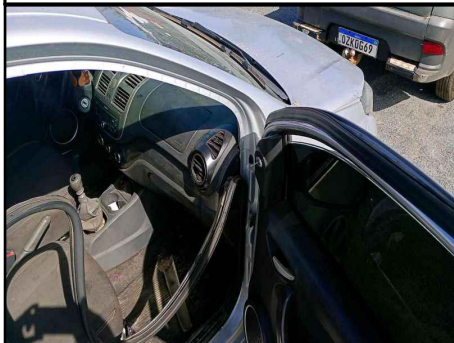
| COLUNA A DIREITA | | REPARADO(A) |

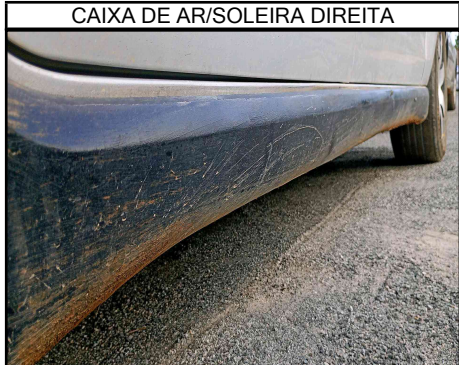
CAIXA DE AR/SOLEIRA DIREITA

| CAIXA DE AR DIREITA | | DANIFICADO(A) |

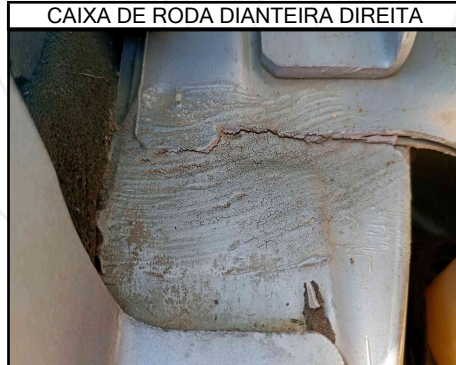
| CAIXA DE RODA DIANTEIRA DIREITA | | DANIFICADO(A) |

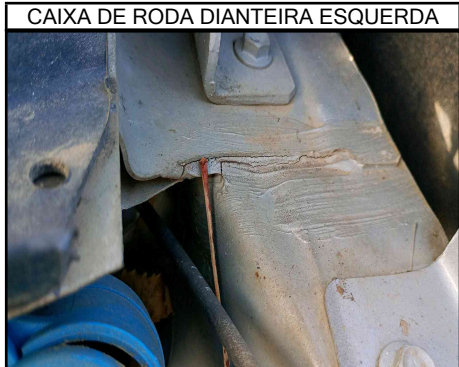
| CAIXA DE RODA DIANTEIRA ESQUERDA | | DANIFICADO(A) |

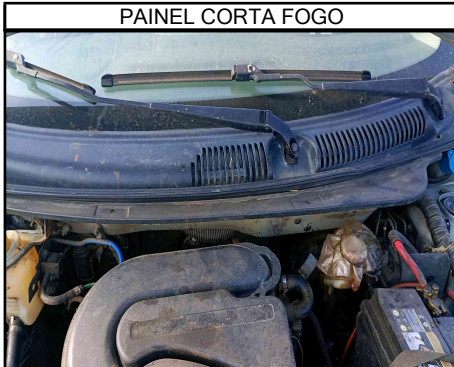
PAINEL CORTA FOGO

| PAINEL CORTA-FOGO | | DANIFICADO(A) |

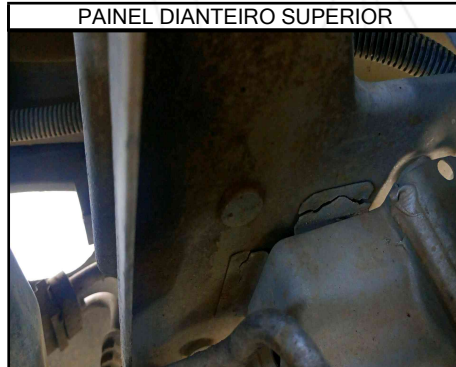
| PAINEL DIANTEIRO SUPERIOR | | DANIFICADO(A) |

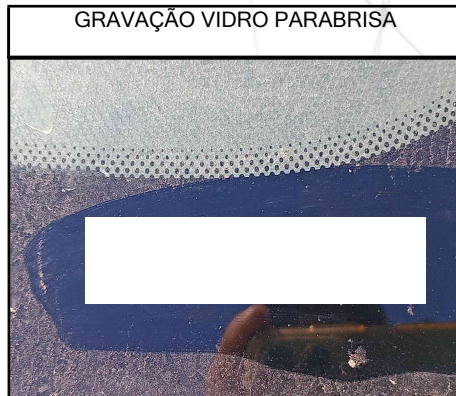
GRAVAÇÃO VIDRO PARABRISA

| GRAVAÇÃO DO VIDRO DO PARA-BRISA | | REMARcado |

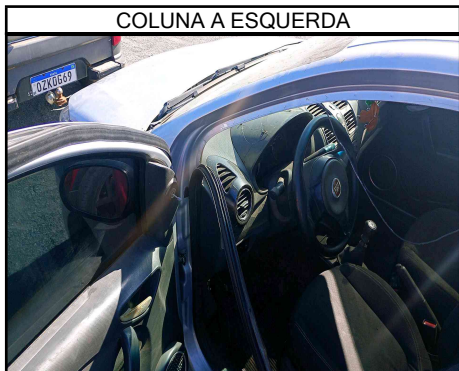
| COLUNA A ESQUERDA | | REPARADO(A) |

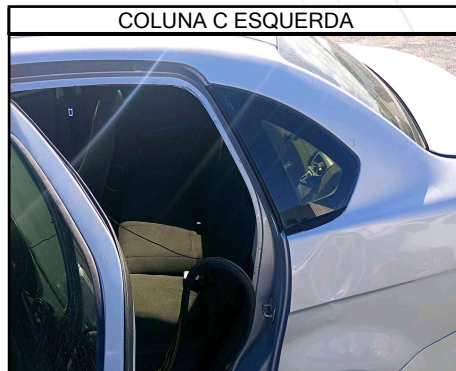
| COLUNA C ESQUERDA | | DANIFICADO(A) |

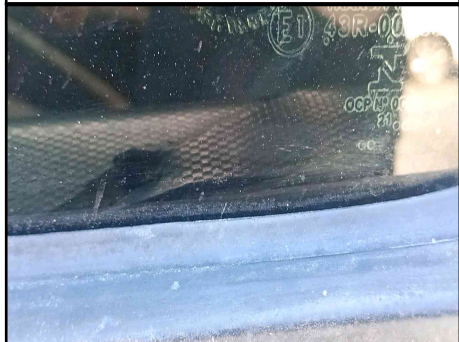
**GRAVAÇÃO VIDRO DIANTEIRO  
ESQUERDO**

| GRAVAÇÃO DO VIDRO DIANTEIRO ESQUERDO | | SEM GRAVAÇÃO |

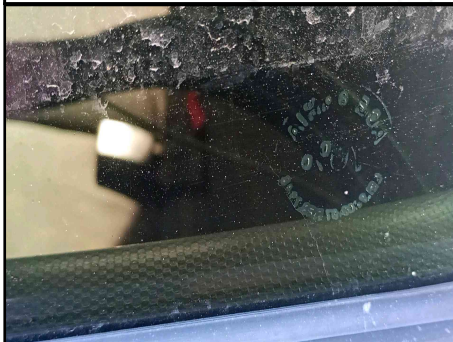
**GRAVAÇÃO VIDRO TRASEIRO  
ESQUERDO**

| GRAVAÇÃO DO VIDRO TRASEIRO ESQUERDO | | SEM GRAVAÇÃO |

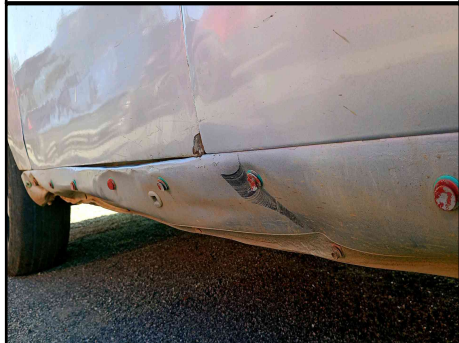
**CAIXA DE AR/ SOLEIRA ESQUERDA**

| CAIXA DE AR ESQUERDA | | DANIFICADO(A) |

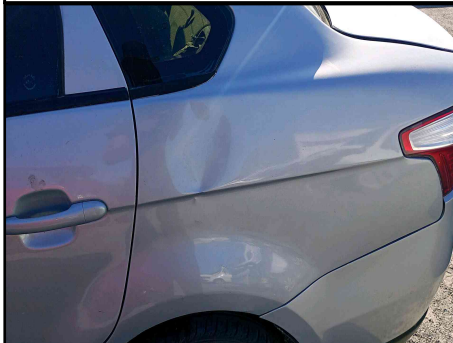
**CAIXA DE RODA TRASEIRA ESQUERDA**

| CAIXA DE RODA TRASEIRA ESQUERDA | | DANIFICADO(A) |
