Cliente  
**CARBUY AUTOMOTIVE BUSINESS LTDA**

**DADOS DO VEÍCULO**

| ANO FABRICAÇÃO | ANO MODELO | MOTOR BIN | VW/FOX 1.6 GII | |

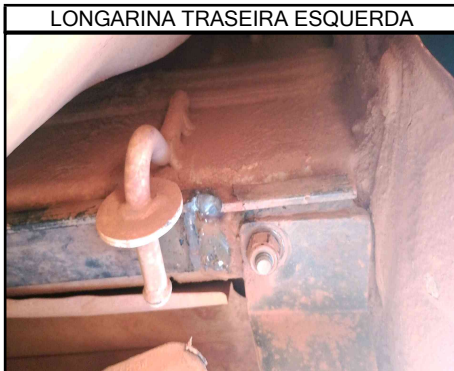
| LONGARINA TRASEIRA ESQUERDA | | <b>DANIFICADO</b> |

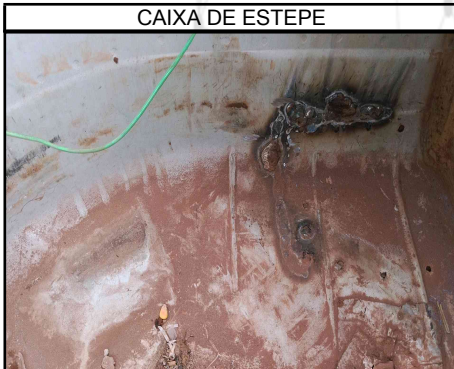
| CAIXA DE ESTEPE | | DANIFICADO |

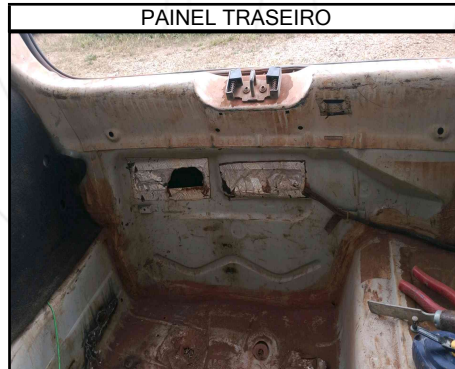
PAINEL TRASEIRO

**PAINEL TRASEIRO DANIFICADO**  
**CAIXA DE ESTEPE DANIFICADO**  
**COLUNA C ESQUERDA DANIFICADO(A)**  
**PAINEL DIANTEIRO SUPERIOR DANIFICADO(A)**  
**LONGARINA TRASEIRA ESQUERDA DANIFICADO**  
**CAIXA DE AR/SOLEIRA DIREITA DANIFICADO(A)**  
**CAIXA DE RODA DIANTEIRA DIREITA DANIFICADO(A)**  
**CAIXA DE RODA DIANTEIRA ESQUERDA DANIFICADO(A)**  
**VEÍCULO POSSUI HISTÓRICO DE RECALL PENDENTE.**

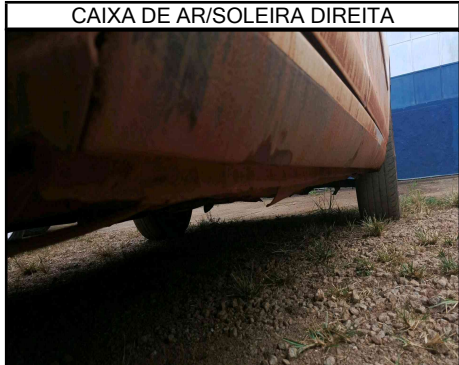
CAIXA DE AR/SOLEIRA DIREITA

| CAIXA DE AR DIREITA | | DANIFICADO(A) |

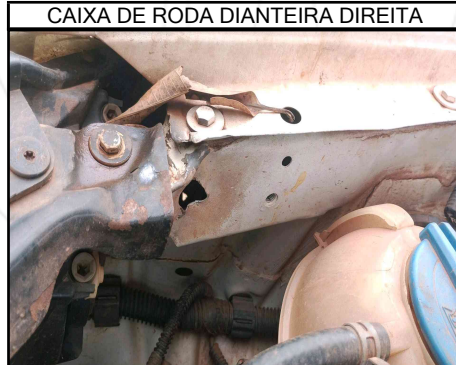
| CAIXA DE RODA DIANTEIRA DIREITA | | DANIFICADO(A) |

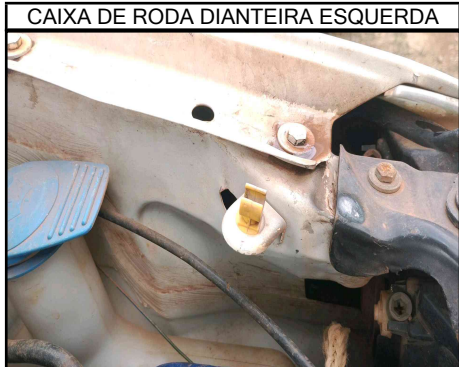
| CAIXA DE RODA DIANTEIRA ESQUERDA | | DANIFICADO(A) |

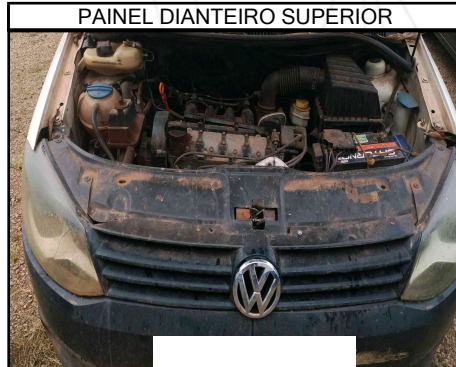
| PAINEL DIANTEIRO SUPERIOR | | DANIFICADO(A) |

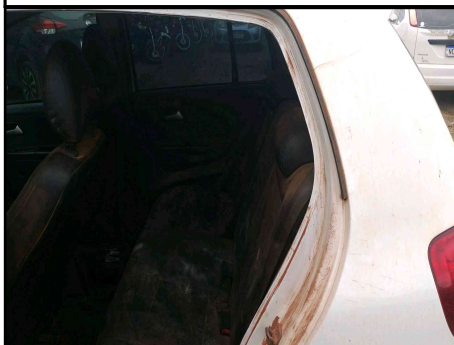
| COLUNA C ESQUERDA | | DANIFICADO(A) |
