**BANCO ITAÚ**  
PLENAVER VISTORIA VEICULAR  
CNPJ: 22.749.502/0001-52  
(11) 5031-4102

Data:13/09/2025

| Placa | Chassi | Chassi BIN | Código Molicar | Código FIPE |
|---|---|---|---|---|
| FIAT | IDEA | ADVENTURE DUAL | 4 | Hidráulica |

**LONG02 - LONGARINA AVARIADA+ ASSOALHO DO PORTA MALAS AVARIADA+ PAINEL DIANTEIRO AVARIADO**

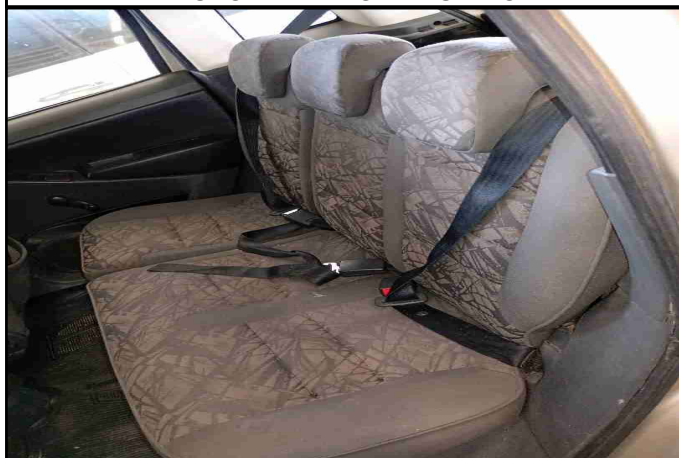
**ESTOFAMENTO TRASEIRO**

| ESTOFADO | Ruim |

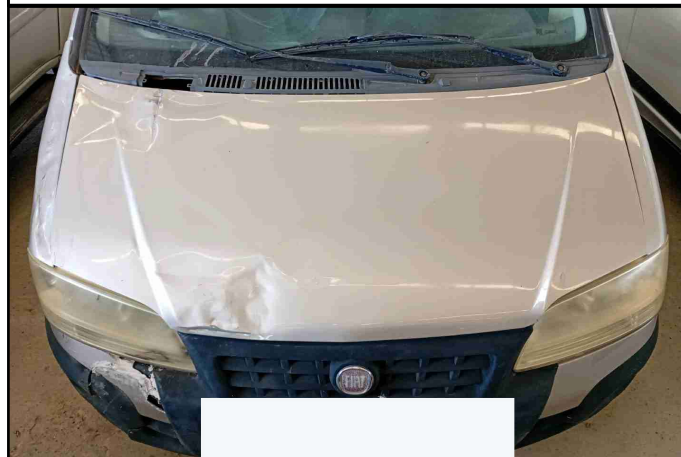
CAPO

| <b>CAPÔ</b> | Danificado Reparável |

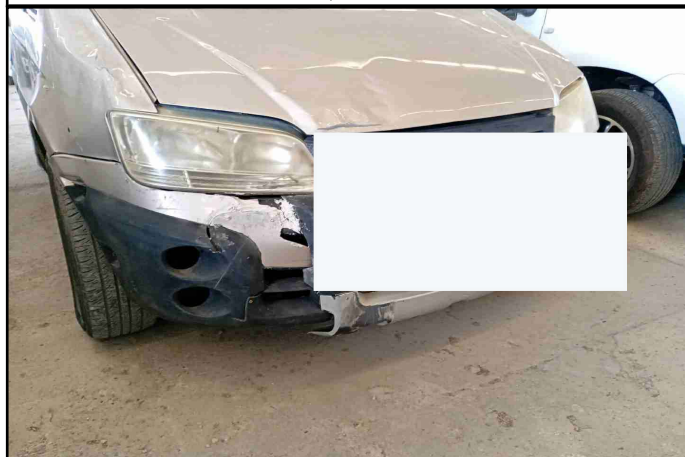
PARA-CHOQUE DIANTEIRO

| <b>PARA-CHOQUE DIANTEIRO</b> | Necessita de Troca |

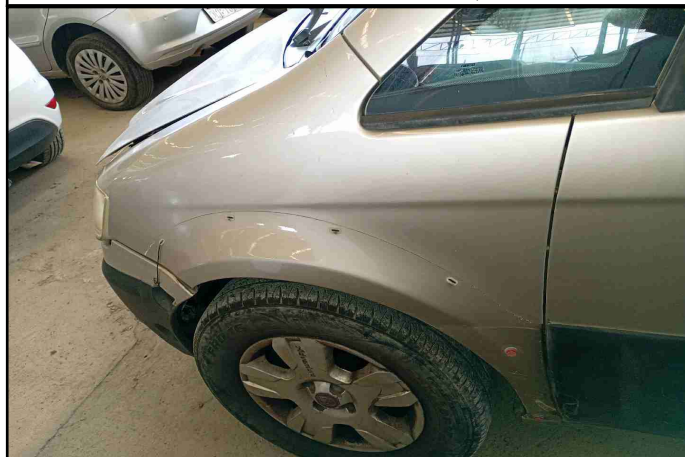
| PARALAMA DIANTEIRO ESQUERDO | Danificado Reparável |

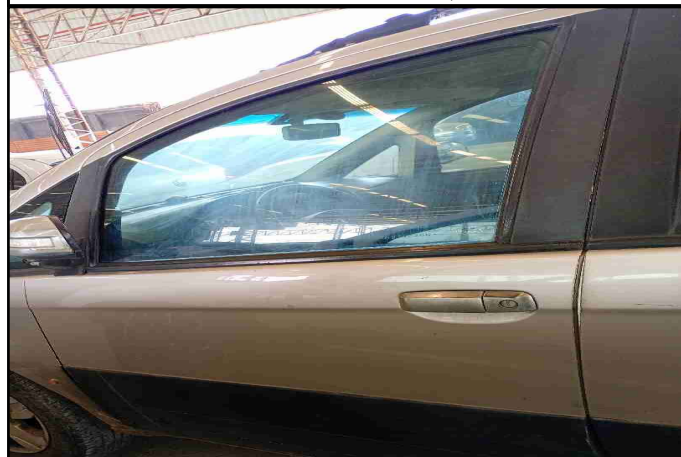
| PORTA DIANTEIRA ESQUERDA | Danificado Reparável |

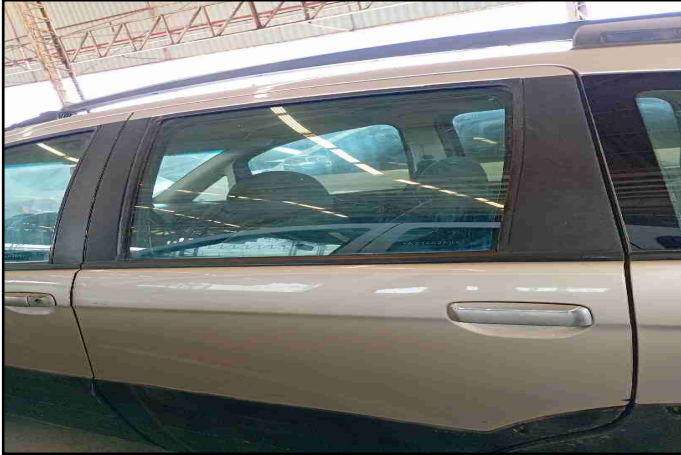
| PORTA TRASEIRA ESQUERDA | Danificado Reparável |

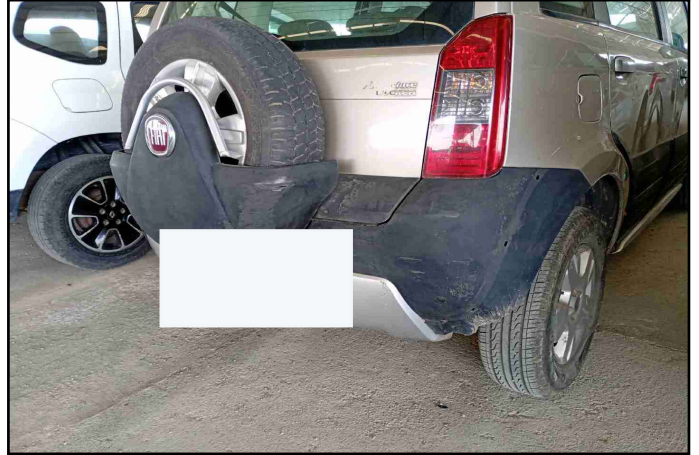
PARA-CHOQUE TRASEIRO

| <b>PARA-CHOQUE TRASEIRO</b> | Danificado Reparável |

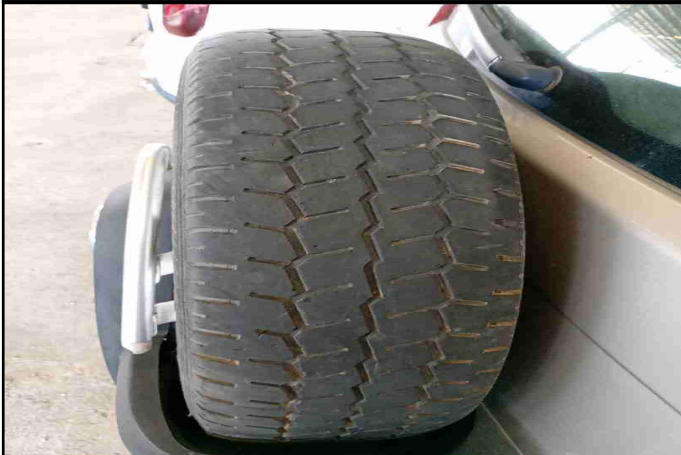
PNEU ESTEPE

| <b>PNEU ESTEPE</b> | Meia-Vida |

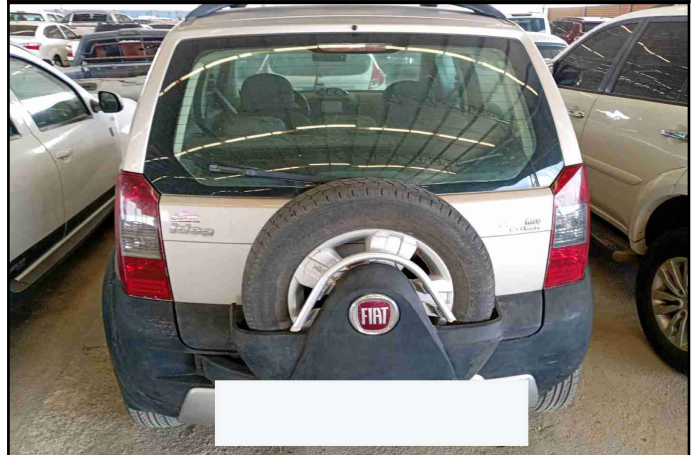
PORTA MALAS

| <b>PORTA MALAS</b> | Danificado Reparável |

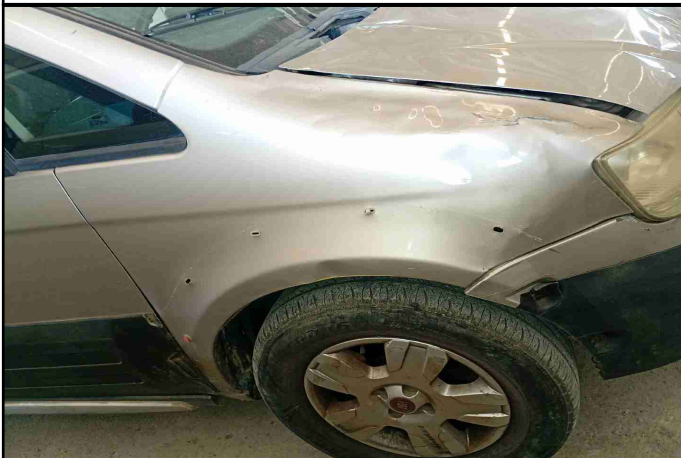
PARALAMA DIANTEIRA DIREITA

| PARALAMA DIANTEIRO DIREITA | Necessita de Troca |

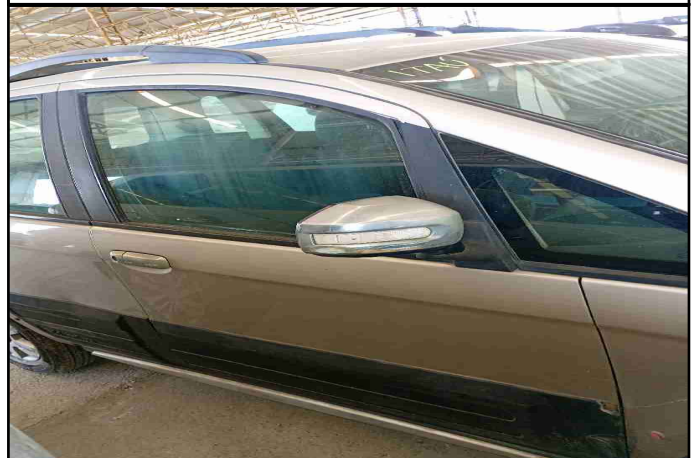
| PORTA DIANTEIRA DIREITA | Danificado Reparável |

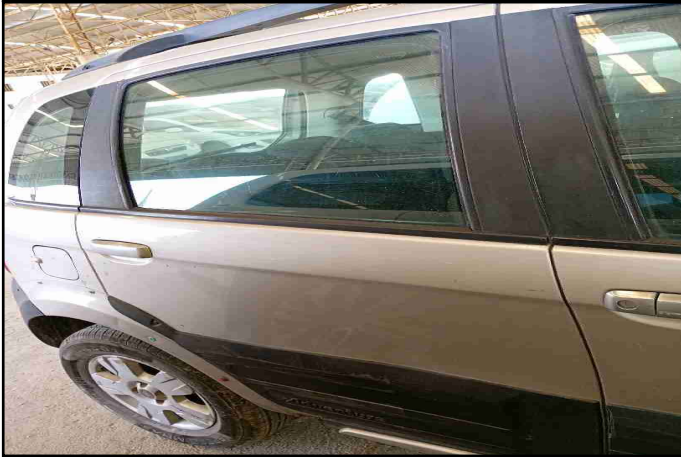
| PORTA TRASEIRA DIREITA | Danificado Reparável |

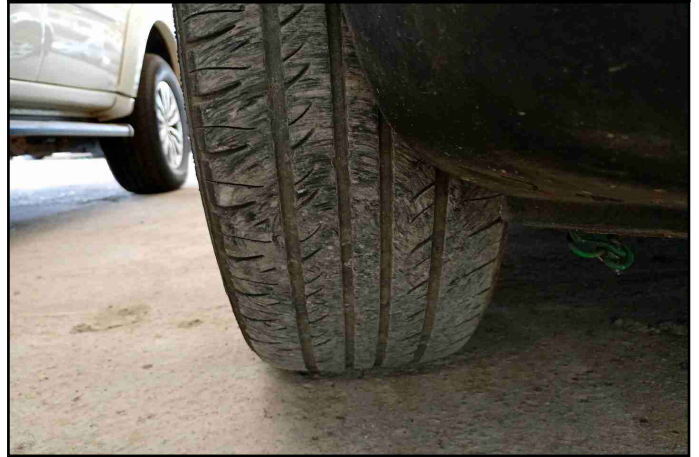
| PNEU DIANTEIRO DIREITO | Meia-Vida |

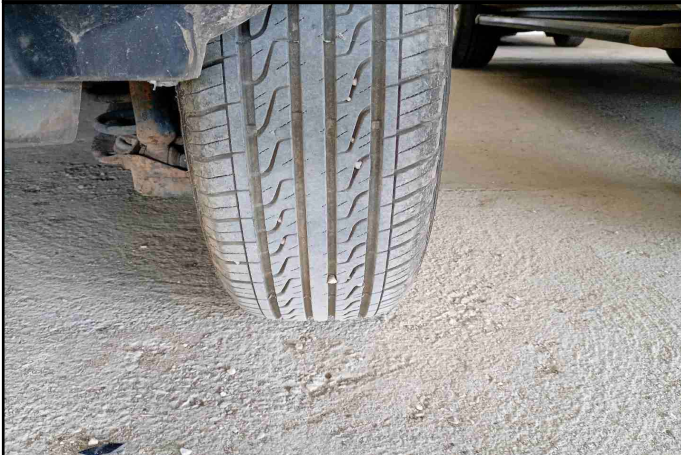
| PNEU TRASEIRO DIREITO | Meia-Vida |

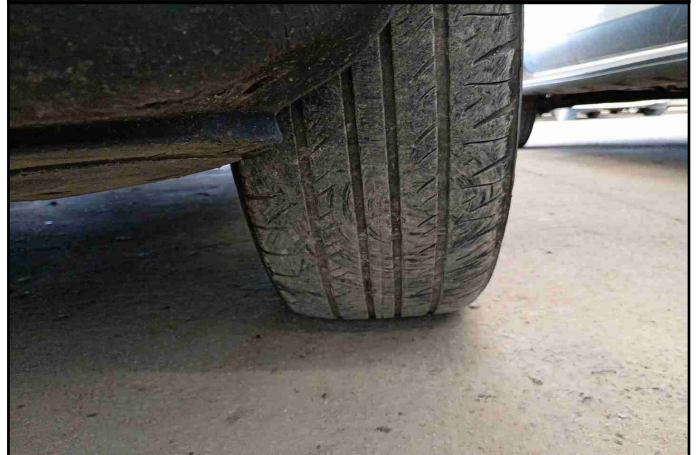
| PNEU DIANTEIRO ESQUERDO | Meia-Vida |

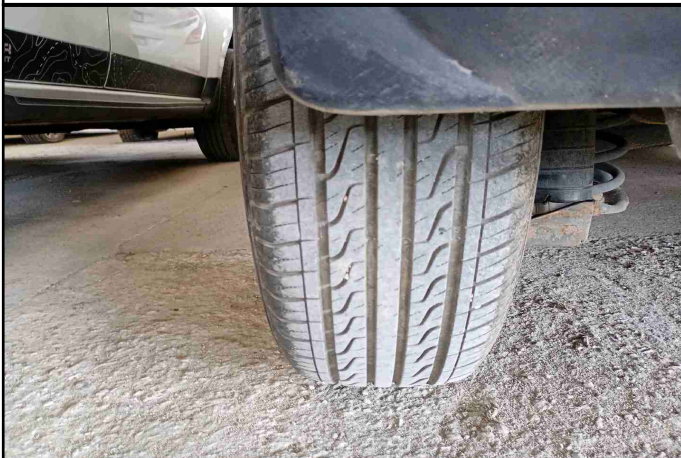
| PNEU TRASEIRO ESQUERDO | Meia-Vida |

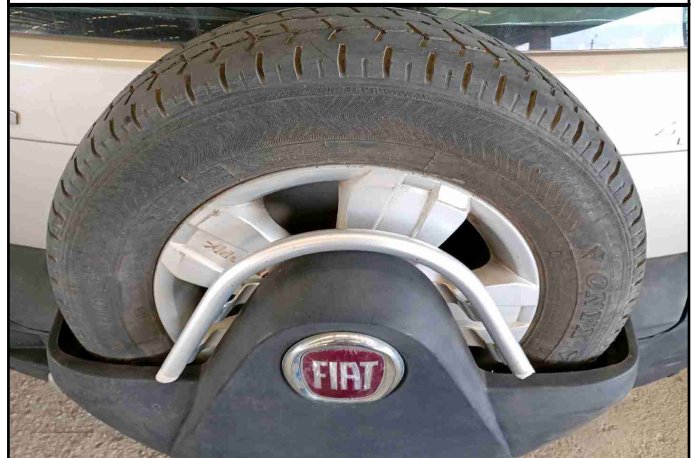
| RODA ESTEPE | Danificado Reparável |

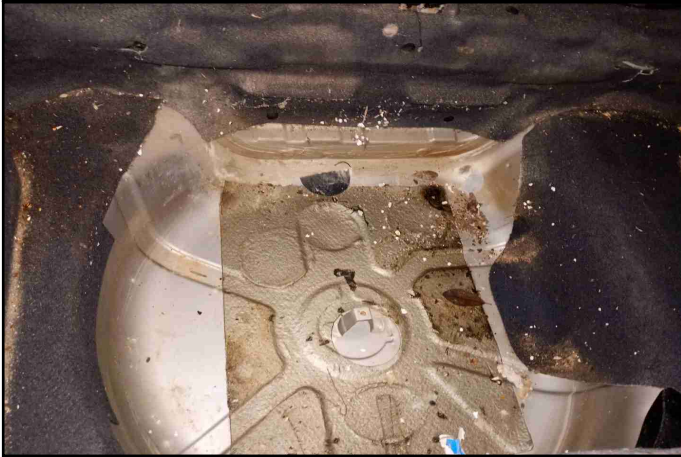
| ASSOALHO DO PORTA MALAS | Danificado |
