**CLIENTE**

Cliente  
**BRADESCO ADMINISTRADORA DE CONSORCIOS LTDA**

**DADOS DO VEÍCULO**

PLACA	CHASSI	CHASSI BIN	MARCA/MODELO	
			<b>RENAULT KWID INTENS 2</b>	
ANO FABRICAÇÃO	ANO MODELO	MOTOR BIN	MOTOR OBSERVADO	COR
<b>2023</b>	<b>2024</b>			<b>PRATA</b>
COMBUSTÍVEL			KILOMETRAGEM	RENAVAM
<b>ALCOOL/GASOLINA</b>			<b>48771</b>	
CIDADE VISTORIA	ESTADO VISTORIA	UF VISTORIA	PATIO VISTORIA	
<b>BELÉM</b>	<b>PA</b>	<b>PA</b>

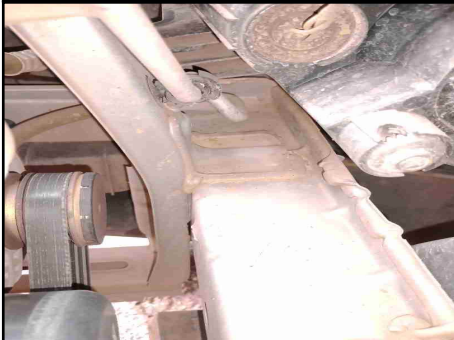
CAIXA DE AR/ SOLEIRA ESQUERDA DANIFICADO(A)  
CAIXA DE AR/SOLEIRA DIREITA DANIFICADO(A)  
COLUNA C ESQUERDA DANIFICADO(A)  
LONGARINA DIANTEIRA DIREITA DANIFICADO(A)  
PAINEL DIANTEIRO SUPERIOR DANIFICADO(A)  
LATERAL DIREITA DANIFICADO(A)  
LATERAL ESQUERDA DANIFICADO(A)  
ETIQUETA ETA COLUNA DANIFICADO(A)

LONGARINA TRASEIRA DIREITA	 	
LONGARINA TRASEIRA ESQUERDA	 	
LONGARINA DIANTEIRA DIREITA	 	DANIFICADO(A)
LONGARINA DIANTEIRA ESQUERDA
