Cliente  
**VIP LEILÕES GESTÃO E LOGÍSTICA**

| <b>SJR3H59</b> | <b>9882261ZPRKF51489</b> | <b>9882261ZPRKF51489</b> | <b>FIAT TORO VOLC AT9 4X4</b> | |
| <b>CAMAÇARI</b> | <b>BA</b> | <b>BA</b> | <b>VIP CAMAÇARI - BA</b> | |

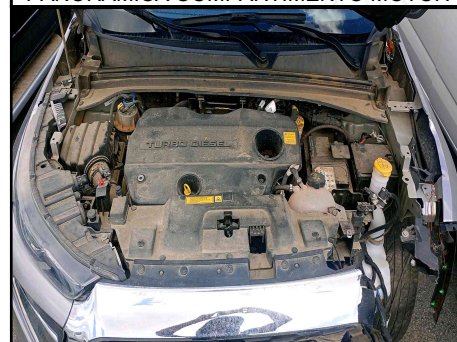
**AIR BAG CORTINA, VOLANTE E PAINEL ACIONADO, HODÔMETRO DESLIGADO, ASSOALHOS CENTRAIS (DIR/ESQ) DANIFICADO(A), CAIXA DE RODA DIANTEIRA ESQUERDA DANIFICADO(A), LONGARINA DIANTEIRA ESQUERDA DANIFICADO(A), PAINEL DIANTEIRO SUPERIOR DANIFICADO(A), PANORAMICA COMPARTIMENTO MOTOR PEÇAS DANIFICADAS**  
VEÍCULO APRESENTA HISTÓRICO DE SINISTRO,

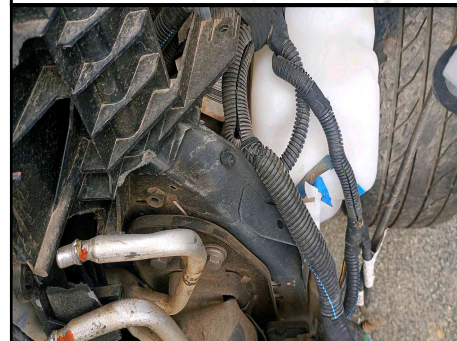
| LONGARINA DIANTEIRA ESQUERDA | | DANIFICADO(A) |

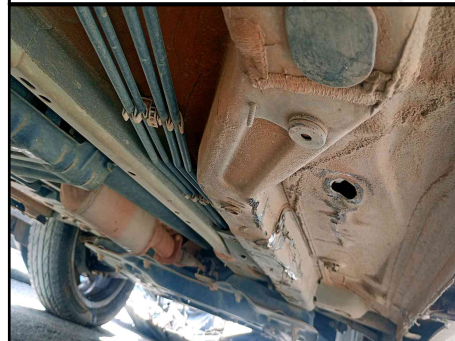
| ASSOALHO CENTRAL DIREITO | | DANIFICADO(A) |

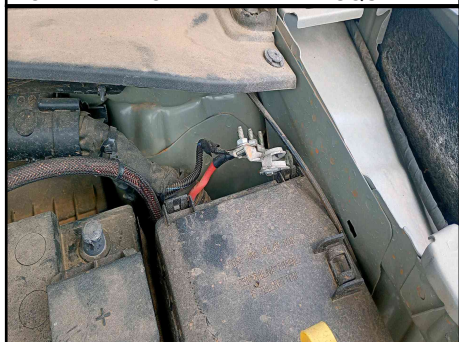
| CAIXA DE RODA DIANTEIRA ESQUERDA | | DANIFICADO(A) |

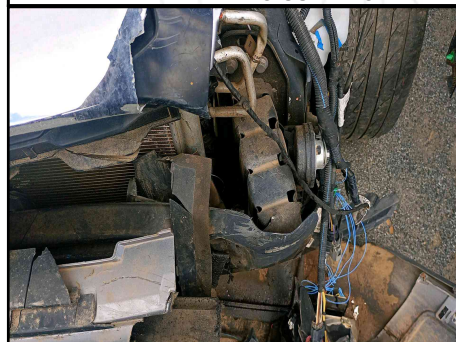
| PAINEL DIANTEIRO SUPERIOR | | DANIFICADO(A) |

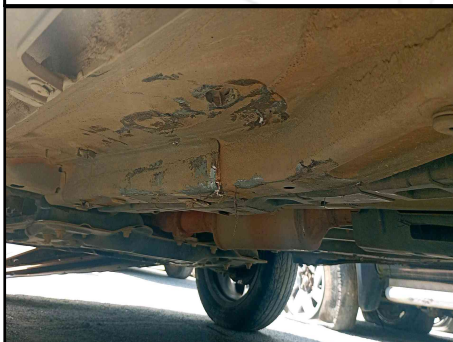
| ASSOALHO CENTRAL ESQUERDO | | DANIFICADO(A) |
