Cliente
CARBUY AUTOMOTIVE BUSINESS LTDA

PLACA	CHASSI	CHASSI BIN	MARCA/MODELO	
ANO FABRICAÇÃO	ANO MODELO	MOTOR BIN	RENAULT KWID ZEN 10MT	
2018	2019		MOTOR OBSERVADO	COR
COMBUSTÍVEL			73933	BRANCA
ALCOOL/GASOLINA			KILOMETRAGEM	RENAVAM
CIDADE VISTORIA	ESTADO VISTORIA	UF VISTORIA	PATIO VISTORIA	
CURITIBA	PR	PR

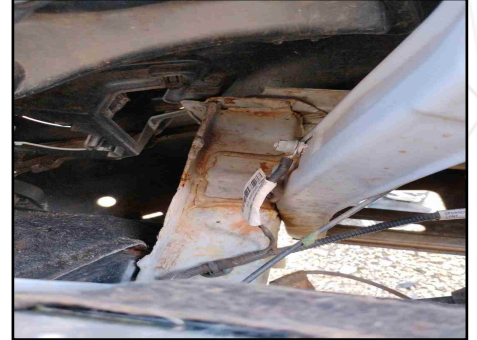
CAIXA DE ESTEPE DANIFICADO / GRAVAÇÃO VIDRO PARABRISA SEM GRAVÃO / LONGARINA DIANTEIRA ESQUERDA DANIFICADO(A) / LONGARINA TRASEIRA DIREITA DANIFICADO / LONGARINA TRASEIRA ESQUERDA DANIFICADO

LONGARINA DIANTEIRA ESQUERDA

DANIFICADO(A)

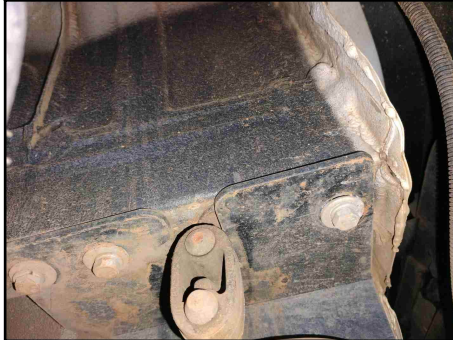
DANIFICADO
LONGARINA TRASEIRA ESQUERDA

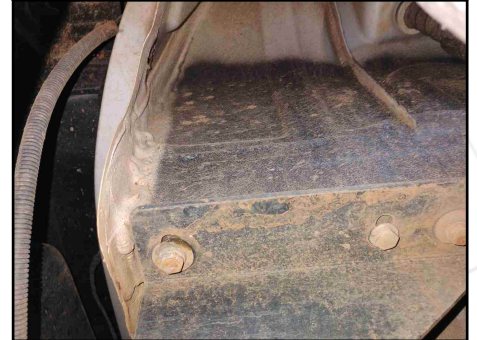
LONGARINA TRASEIRA DIREITA

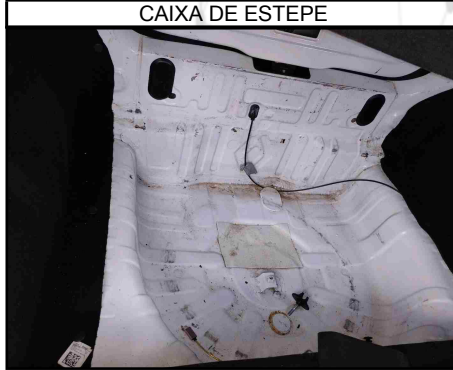
CAIXA DE ESTEPE

DANIFICADO
PAINEL TRASEIRO

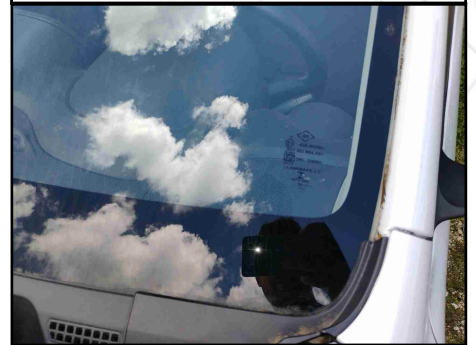
GRAVAÇÃO VIDRO PARABRISA

GRAVAÇÃO DO VIDRO DO PARA-BRISA

SEM GRAVÃO
GRAVAÇÃO DO VIDRO DIANTEIRO ESQUERDO
