Cliente  
**BANCO BRADESCO FINANCIAMENTOS S.A.**

| | | | <b>VOLKSWAGEN NOVO GOL</b> | |
| | | | <b>TL MCV</b> | |

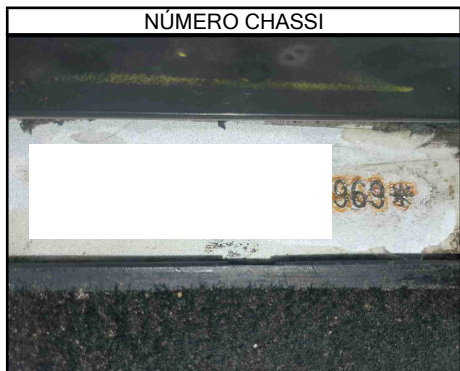
NÚMERO CHASSI

**NÚMERO CHASSI ESTADO INICIAL DE CORROSÃO**  
**PAINEL DIANTEIRO SUPERIOR DANIFICADO(A)**

| NÚMERO DO CHASSI | | <b>ESTADO INICIAL DE CORROSÃO</b> |

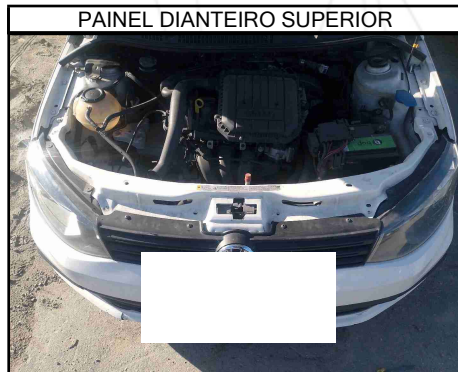
| PAINEL DIANTEIRO SUPERIOR | | DANIFICADO(A) |
