Cliente  
**VIP LEILÕES GESTÃO E LOGÍSTICA**

| ROF3A48 | 93HGH8860MK213125 | 93HGH8860MK213125 | HONDA WR V EXL CVT | |

RESTRIÇÃO VEIC. DANO MEDIA MONTA + AIR BAG LATERAL ACIONADO + HODÔMETRO DESLIGADO + CAIXA DE AR/SOLEIRA DIREITA DANIFICADO(A) + CAIXA DE RODA TRASEIRA DIREITA DANIFICADO(A) + COLUNA C DIREITA DANIFICADO(A) + COLUNA CENTRAL DIREITA DANIFICADO(A) + PAINEL DIANTEIRO SUPERIOR DANIFICADO(A) + CAIXA DE ESTEPE DANIFICADO

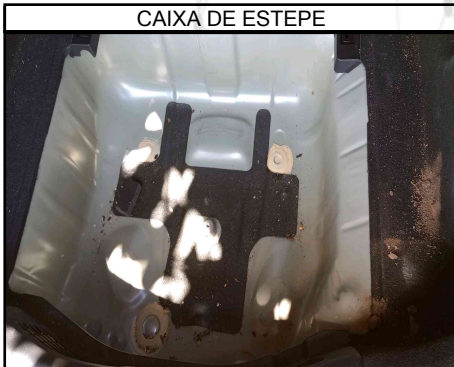
| CAIXA DE ESTEPE | | DANIFICADO |

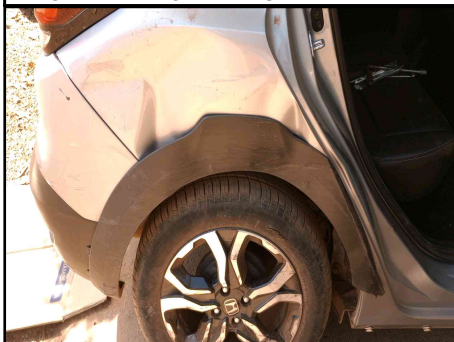
| CAIXA DE RODA TRASEIRA DIREITA | | DANIFICADO(A) |

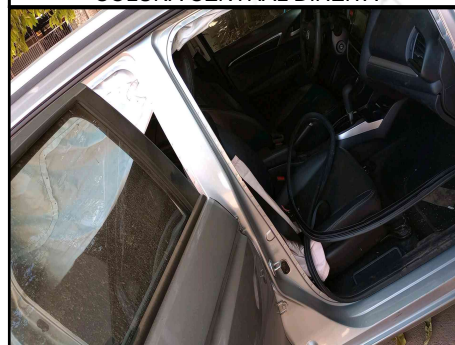
| COLUNA CENTRAL DIREITA | | DANIFICADO(A) |

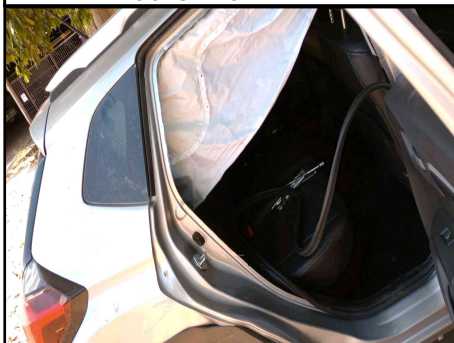
| COLUNA C DIREITA | | DANIFICADO(A) |

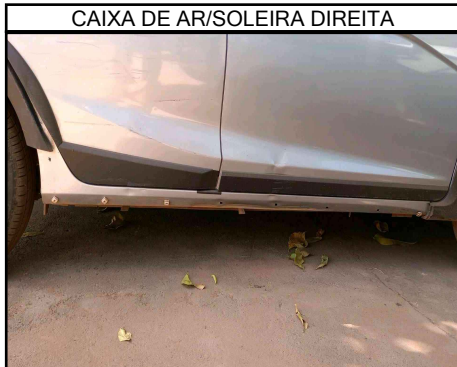
**CAIXA DE AR/SOLEIRA DIREITA**

| CAIXA DE AR DIREITA | | DANIFICADO(A) |

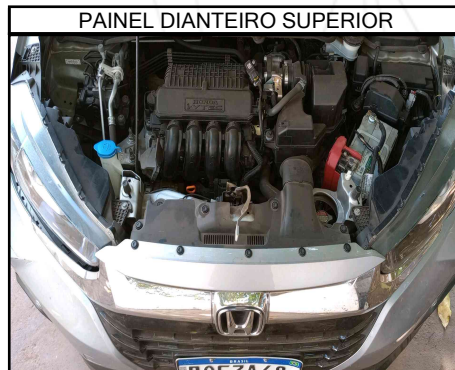
**PAINEL DIANTEIRO SUPERIOR**

| PAINEL DIANTEIRO SUPERIOR | | DANIFICADO(A) |
