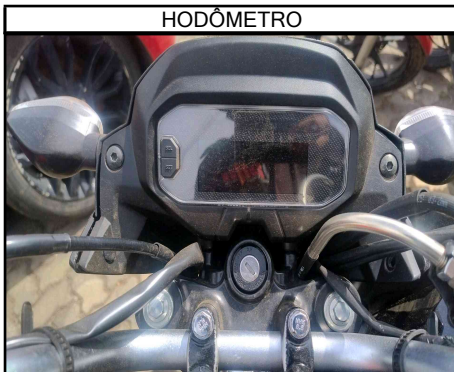
HODÔMETRO

**HODÔMETRO INACESSÍVEL**  
**FAROL/BLOCO ÓPTICO DANIFICADO(A)**

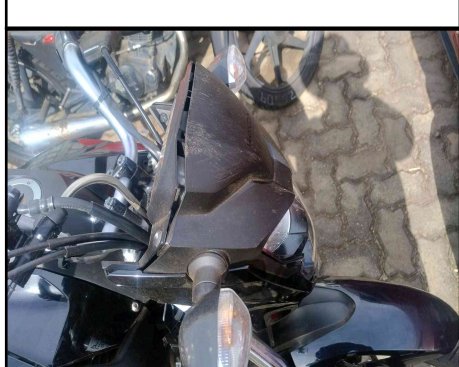
FAROL/BLOCO ÓPTICO

| FAROL / BLOCO ÓPTICO | | <b>DANIFICADO(A)</b> |
