Cliente  
**CARBUY AUTOMOTIVE BUSINESS LTDA**

**DADOS DO VEÍCULO**

| ANO FABRICAÇÃO | ANO MODELO | MOTOR BIN | <b>FORD KA SE 10 HA C</b> | |

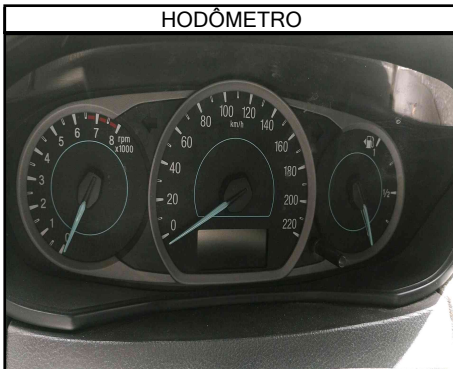
HODÔMETRO

| | | | <b>INACESSÍVEL</b> | |

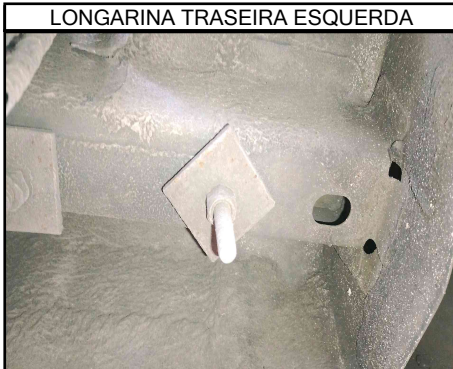
| LONGARINA TRASEIRA ESQUERDA | | DANIFICADO |

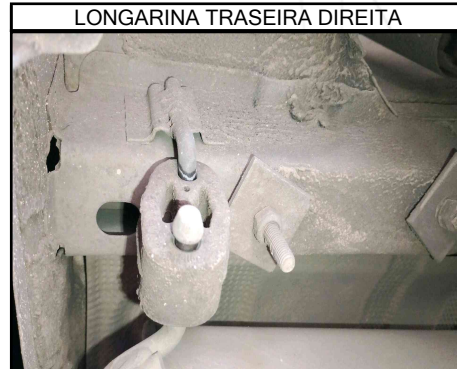
| LONGARINA TRASEIRA DIREITA | | DANIFICADO |

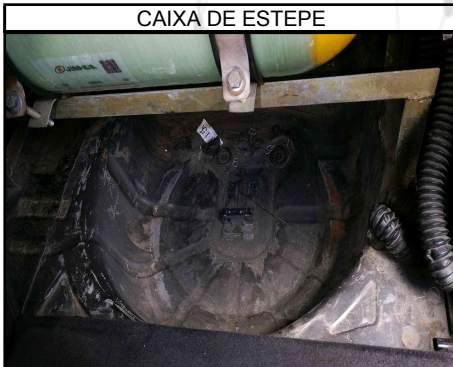
| CAIXA DE ESTEPE | | DANIFICADO |

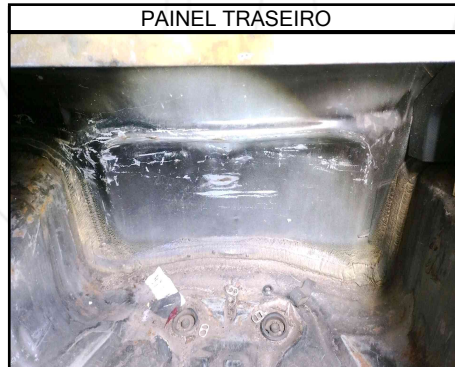
PANORÂMICA COMPARTIMENTO MOTOR PEÇAS FALTANTES  
HODÔMETRO INACESSÍVEL  
CAIXA DE AR/ SOLEIRA ESQUERDA DANIFICADO(A)  
CAIXA DE AR/SOLEIRA DIREITA DANIFICADO(A)  
COLUNA C ESQUERDA DANIFICADO(A)  
CAIXA DE ESTEPE DANIFICADO  
LONGARINA TRASEIRA DIREITA DANIFICADO  
LONGARINA TRASEIRA ESQUERDA DANIFICADO  
PAINEL TRASEIRO DANIFICADO

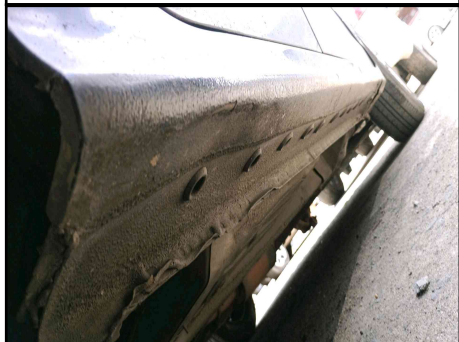
CAIXA DE AR/SOLEIRA DIREITA

| CAIXA DE AR DIREITA | | DANIFICADO(A) |

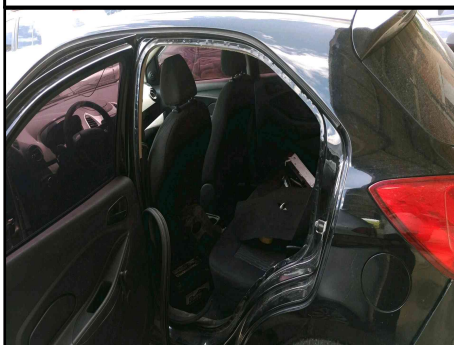
| COLUNA C ESQUERDA | | DANIFICADO(A) |

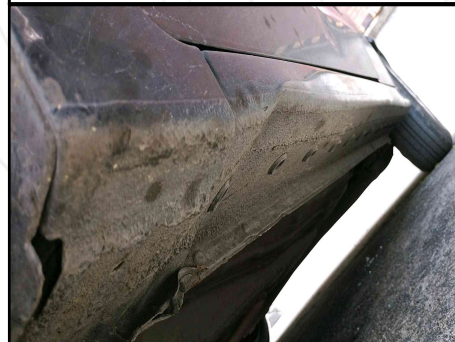
**CAIXA DE AR/ SOLEIRA ESQUERDA**

| CAIXA DE AR ESQUERDA | | DANIFICADO(A) |
