Cliente: **CARBUY AUTOMOTIVE BUSINESS LTDA**CPF / CNPJ: **35.626.178/0001-27**Dt. Pedido: **07/08/2026**Dt. Vistoria: **10/08/2026**Dt. Baixa: **11/08/2026**Local: **VIP LEILÕES (SP)**

Placa: **GDA1F15** Marca: **HONDA** Modelo: **CIVIC SEDAN (LXL-AT 1.8 16v(New)(Flex))** Cód. Molicar: **01902149-5**  
Chassi: **93HFB2650DZ214941** Motor: **R18Z3-3214928** Cor: **Cinza** Portas: **4** Ano/Modelo: **2012 / 2013**  
Chassi BIN: **93HFB2650DZ214941** Motor BIN: **R18Z3-3214928** Cor BIN: **CINZA** Combustível BIN: **ALCOOL/GASOLINA**  
Câmbio: **AUTOMATICO** Combustível: **Alcool/Gasolina** Renavam: **00493615253** KM: **Digital N/V** Cód. Fipe: **014065-1**

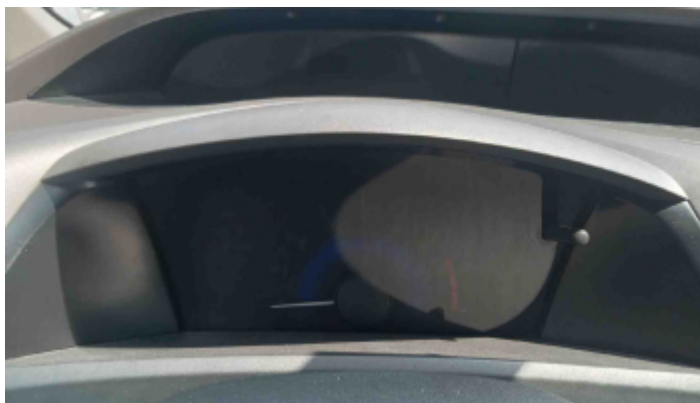
**VII - Conservação****RUIM****VIII - Comentários****NECESSÁRIO TROCA DE BATERIA, NÃO FOI POSSÍVEL COLETAR A QUILOMETRAGEM.****VEÍCULO POSSUI ENGATE PRA REBOQUE.****VEICULO POSSUI DANOS NÃO ESTUTURAIIS APARENTES:****SUSPENSÃO DIANTEIRA;  
LATERAL DIREITA;**

Foto do odômetro

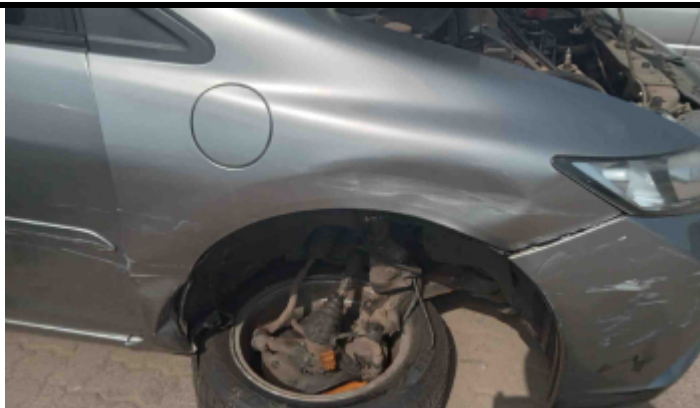
| Com Danos | Com Danos | Pneu Regular | Pneu Regular | Sem Danos | |

Foto Avaria Porta Direita Dianteira
