Cliente
CARBUY AUTOMOTIVE BUSINESS LTDA

DADOS DO VEÍCULO

| | | | 104741 ONIX PLUS 10MT | |

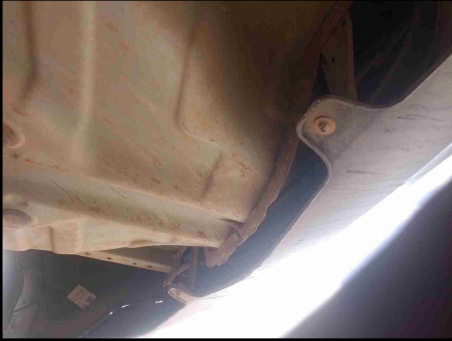
CAIXA DE ESTEPE - PAINEL TRASEIRO - LEVES DANOS/REPAROS
CAIXA DE ESTEPE - PAINEL TRASEIRO - LEVES DANOS/REPAROS
CAIXAS DE AR - SOLEIRA ESQUERDA - GRAVES DANOS/REPAROS
ETIQUETA ETA COLUNA B DIREITA - DANIFICADA

| CAIXA DE ESTEPE - PAINEL TRASEIRO | | LEVES DANOS/REPAROS |

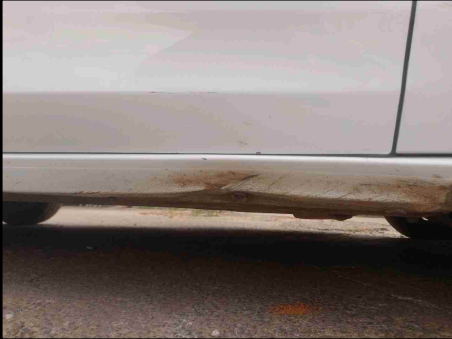
CAIXAS DE AR - SOLEIRA DIREITA

| CAIXA DE AR / SOLEIRA DIREITA | | GRAVES DANOS/REPAROS |

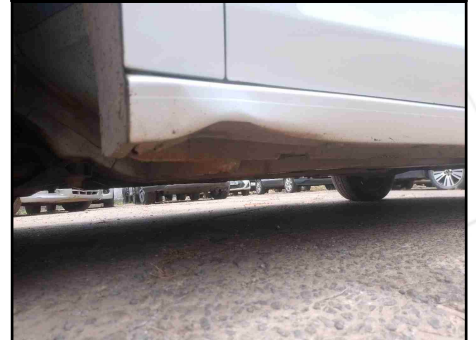
CAIXAS DE AR - SOLEIRA ESQUERDA

| CAIXA DE AR / SOLEIRA ESQUERDA | | GRAVES DANOS/REPAROS |
