Cliente  
**BANCO BRADESCO FINANCIAMENTOS S.A.**

**DADOS DO VEÍCULO**

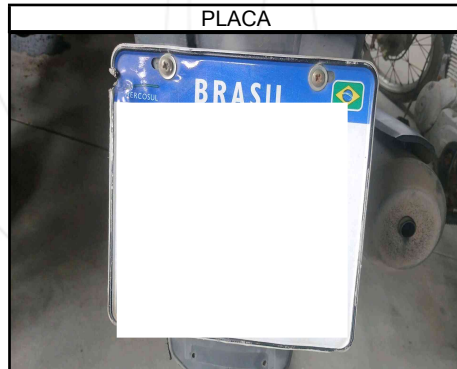
| CONDIÇÃO DA PLACA | | <b>DANIFICADA</b> |

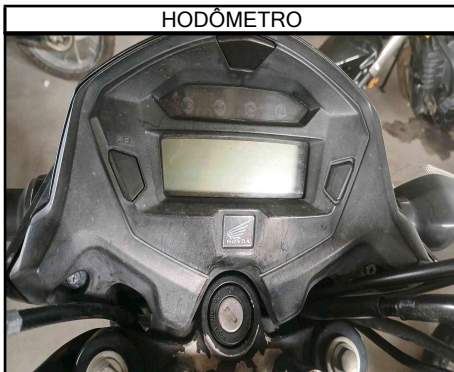
HODÔMETRO

**HODÔMETRO INACESSÍVEL**  
**LATERAL ESQUERDA DANIFICADO(A)**  
**TANQUE DANIFICADO(A)**

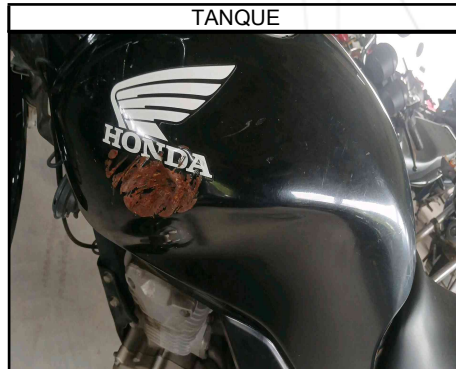
| TANQUE | | <b>DANIFICADO(A)</b> |
