Cliente  
**CARBUY AUTOMOTIVE BUSINESS LTDA**

PLACA	CHASSI	CHASSI BIN	MARCA/MODELO	
			<b>CHEVROLET PRISMA</b>	
			<b>10MT JOYE</b>	
ANO FABRICAÇÃO	ANO MODELO	MOTOR BIN	MOTOR OBSERVADO	COR
<b>2018</b>	<b>2018</b>			<b>PRATA</b>
COMBUSTÍVEL			KILOMETRAGEM	RENAVAM
<b>ALCOOL/GASOLINA</b>			<b>186294</b>	
CIDADE VISTORIA	ESTADO VISTORIA	UF VISTORIA	PATIO VISTORIA	
<b>PORTO VELHO</b>	<b>RO</b>	<b>RO</b>

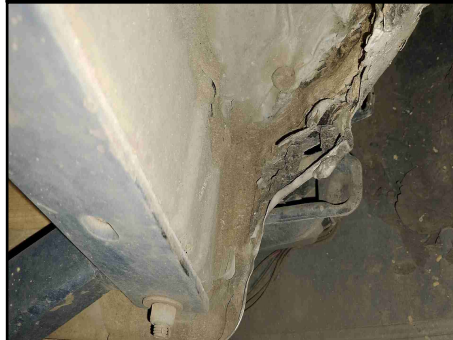
LONGARINA TRASEIRA ESQUERDA

LONGARINA TRASEIRA MOTORISTA	 	LEVES DANOS/REPAROS
LONGARINA TRASEIRA PASSAGEIRO

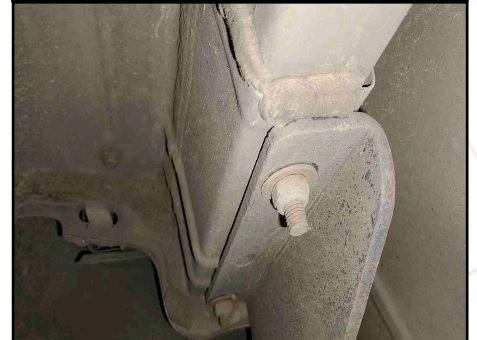
LONGARINA TRASEIRA DIREITA

LEVES DANOS/REPAROS

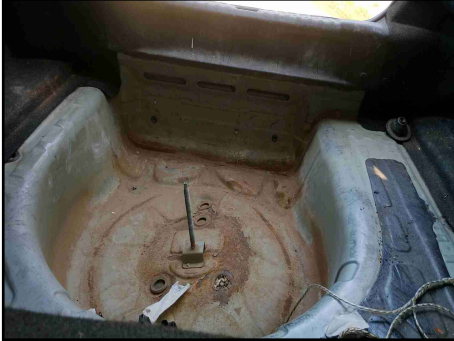
CAIXA DE ESTEPE - PAINEL TRASEIRO

GRAVES DANOS/REPAROS
PAINEL DIANTEIRO SUPERIOR

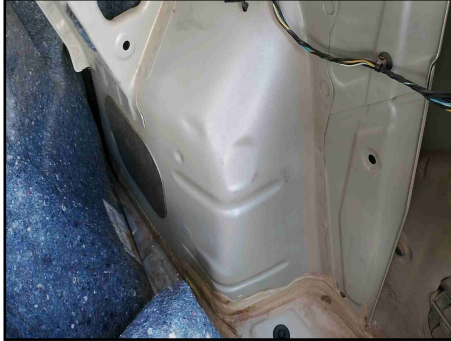
CAIXAS DE RODA TRASEIRA DIREITA

CAIXA DE RODA TRASEIRA DIREITA

LEVES DANOS/REPAROS
CAIXA DE RODA TRASEIRA ESQUERDA

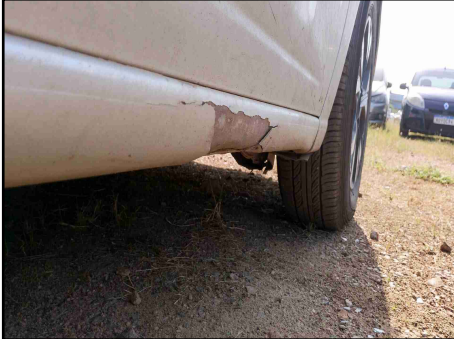
CAIXAS DE AR - SOLEIRA DIREITA

CAIXA DE AR / SOLEIRA DIREITA

GRAVES DANOS/REPAROS
