Cliente: **CARBUY AUTOMOTIVE BUSINESS LTDA**CPF / CNPJ: **35.626.178/0001-27**Dt. Pedido: **30/07/2026**Dt. Vistoria: **04/08/2026**Dt. Baixa: **05/08/2026**Local: **CARBUY**

Placa: **GIX9G15** Marca: **VOLKSWAGEN** Modelo: **NIVUS (HIGHLINE 200 1.0 12V TSI AT6)** Cód. Molicar: **05126705-6**  
Chassi: **9BWCH6CH6MP054531** Motor: **DHS325007** Cor: **Cinza** Portas: **4** Ano/Modelo: **2021 / 2021**  
Chassi BIN: **9BWCH6CH6MP054531** Motor BIN: **DHS325007** Cor BIN: **CINZA** Combustível BIN: **ALCOOL/GASOLINA**  
Câmbio: **AUTOMATICO** Combustível: **Alcool/Gasolina** Renavam: **01272508860** KM: **69196** Cód. Fipe: **005526-3**

**X - Fotos**

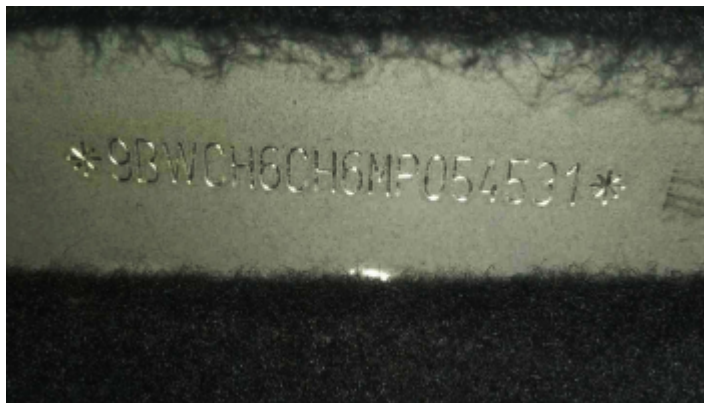
Foto da gravação do chassi : 9BWCH6CH6MP054531

1.2.1 - Dentro dos padrões habituais do fabricante, não apresentado anormalidade.

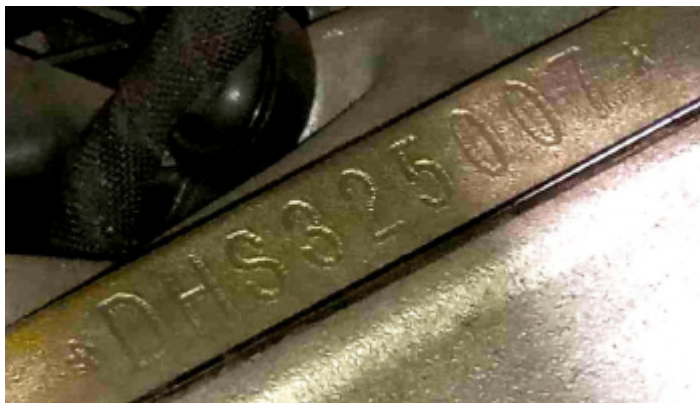
Foto do número do motor : DHS325007

4.2.1 - Dentro dos padrões habituais do fabricante, não apresentado anormalidade.

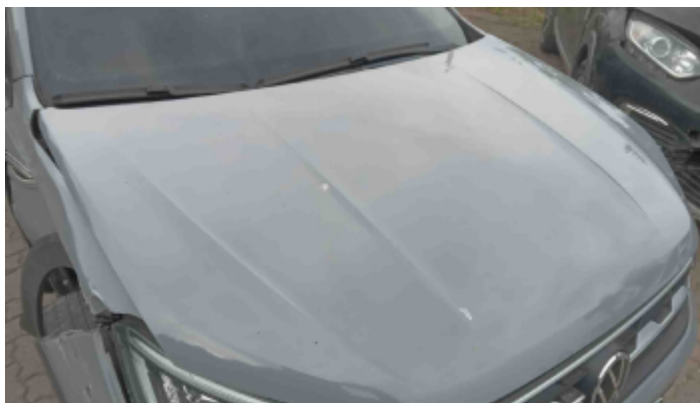
Foto Avaria Capô

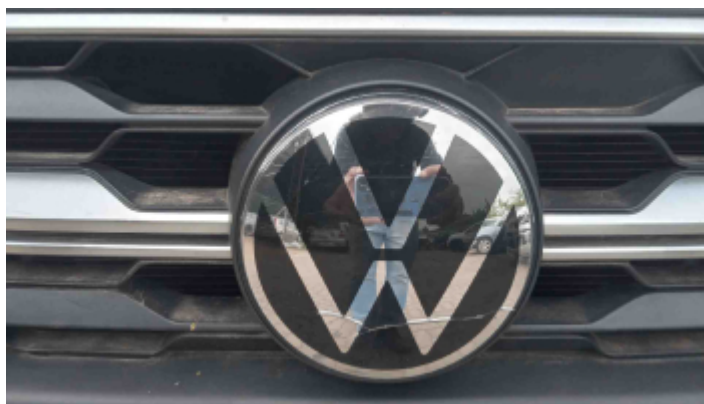
Foto Avaria Grade

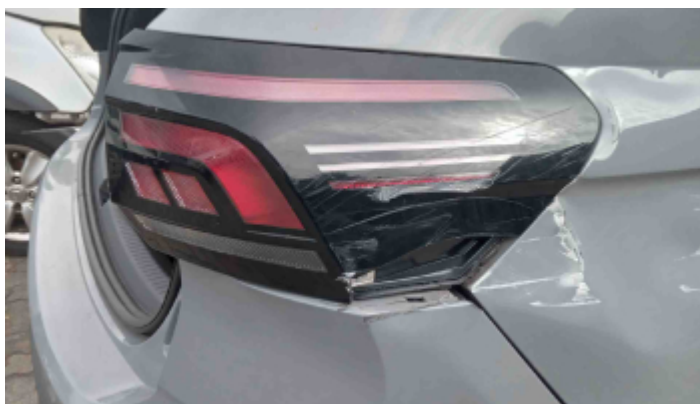
Foto Avaria Lanterna Direita

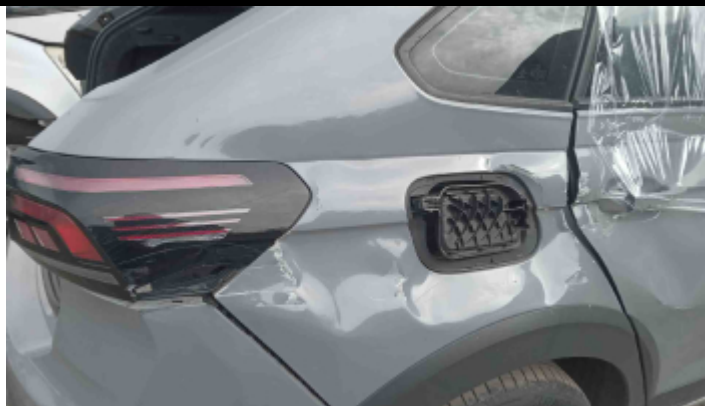
**VII - Conservação****RUIM****VIII - Comentários****VEICULO POSSUI DANOS NO CONJUNTO ESTRUTURAL:****CAIXA DE RODA DIANTEIRA DIREITA DANIFICADA;  
LATERAL DIREITA DANIFICADA;  
PORTA TRASEIRA DIREITA DANIFICADA;**

Foto Avaria Lateral Direita

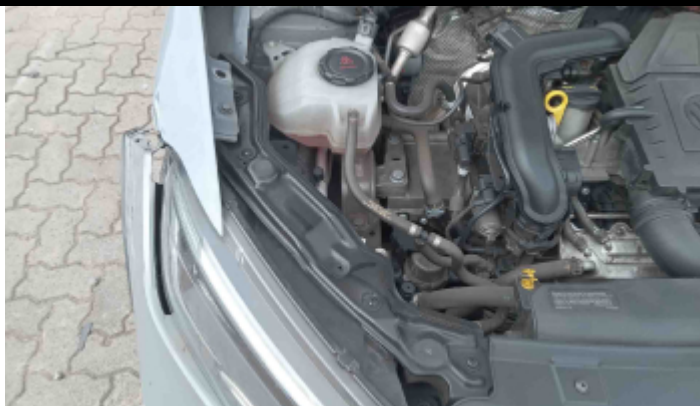
Foto Avaria Painel/Saia Dianteiro

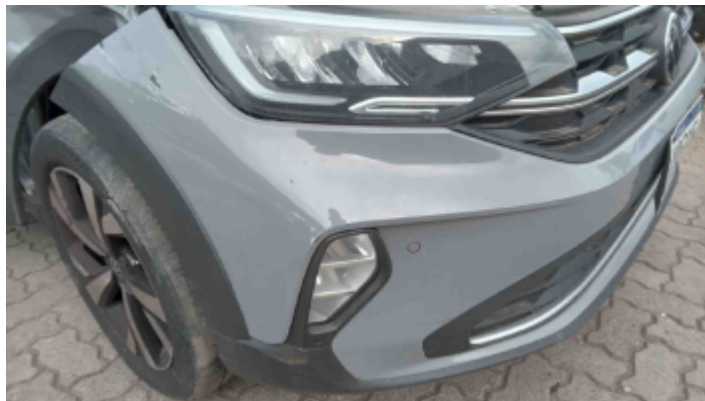
Foto Avaria Pára-Choque Dianteiro

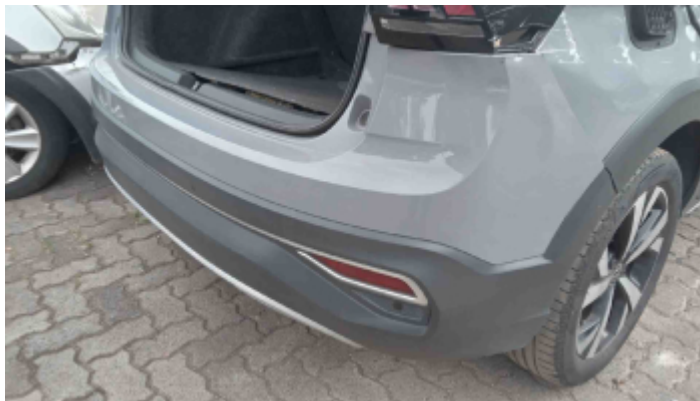
Foto Avaria Pára-Choque Traseiro

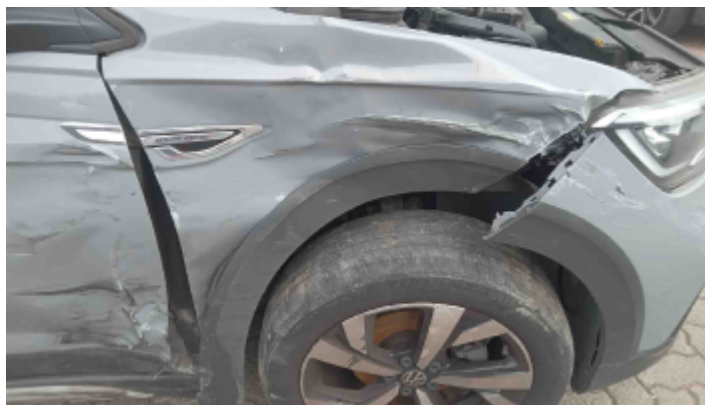
Foto Avaria Pára-Lama Direito

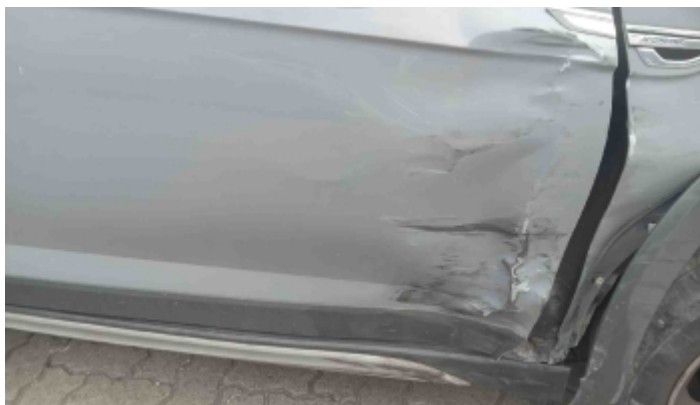
Foto Avaria Porta Direita Dianteira

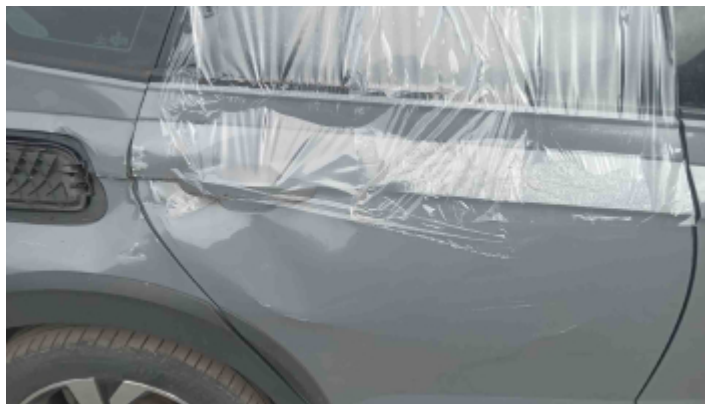
Foto Avaria Porta Direita Traseira

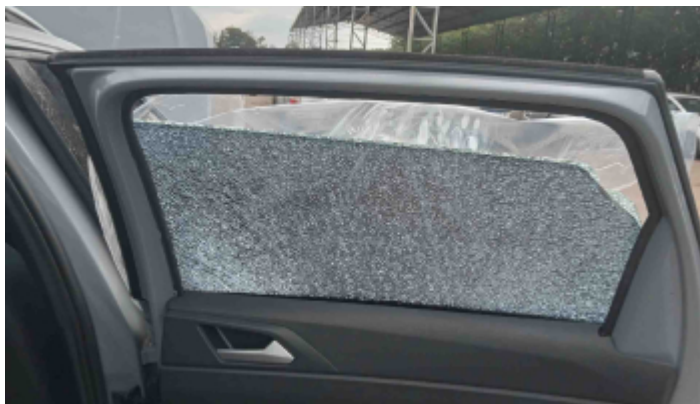
Foto Avaria Vidro Direito Traseiro
