Cliente: **CARBUY AUTOMOTIVE BUSINESS LTDA**CPF / CNPJ: **35.626.178/0001-27**Dt. Pedido: **14/08/2026**Dt. Vistoria: **18/08/2026**Dt. Baixa: **18/08/2026**Local: **HUB (PE)**

Placa: **QYS0C21** Marca: **HONDA** Modelo: **CB 650 (R)** Cód. Molicar: **01909203-9**

Chassi: **9C2RH0600MR000624** Motor: **RH06E0M000611** Cor: **Prata** Portas: Ano/Modelo: **2020 / 2021**

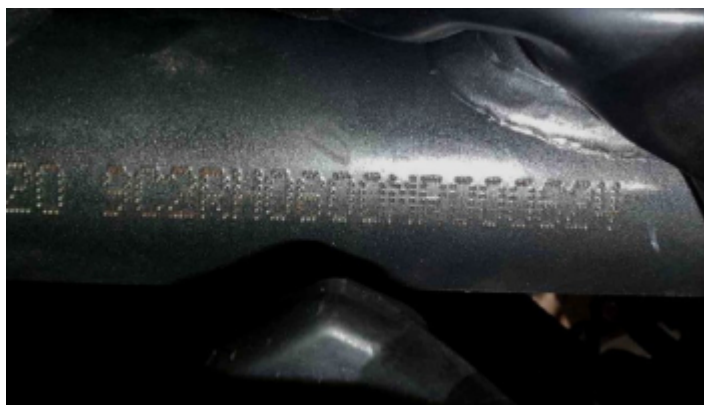
1.2.1 - Dentro dos padrões habituais do fabricante, não apresentando anormalidade.

Foto da gravação do chassi : 9C2RH0600MR000624

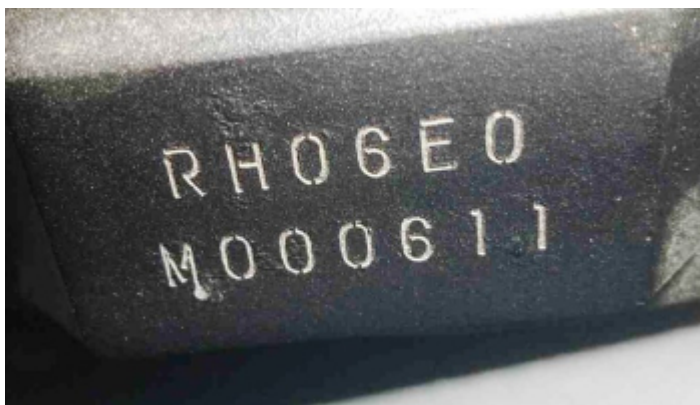
4.2.1 - Dentro dos padrões habituais do fabricante, não apresentando anormalidade.

Foto do número do motor : RH06E0M000611

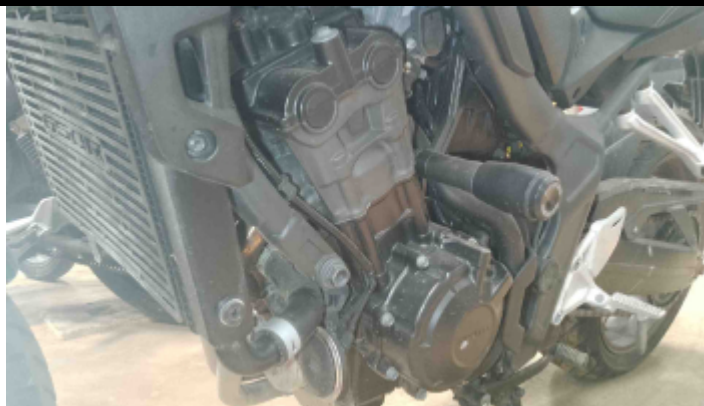
**VII - Conservação****REGULAR****VIII - Comentários****MOTOCICLETA COM DANOS:****QUADRO DANIFICADO;  
BLOCO DO MOTOR DANIFICADO;  
ESCAPAMENTO DANIFICADO;**

Foto do compartimento do motor

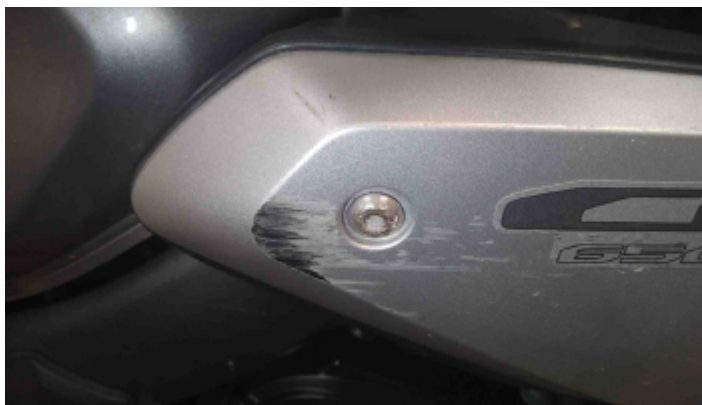
Carenagem Direita; Guidão; Bloco do motor

Foto Avaria Carenagem Direita

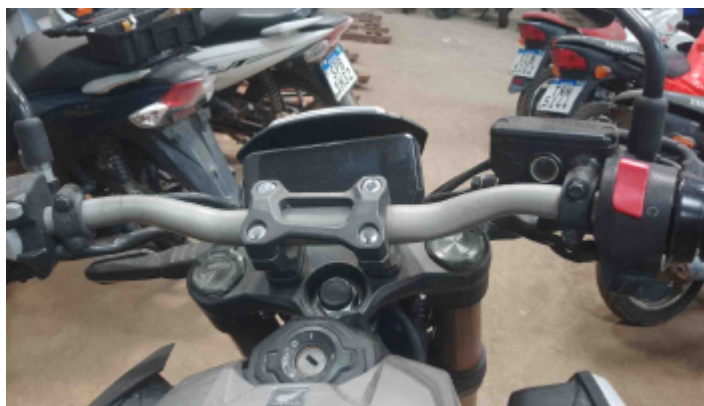
Foto Avaria Guidão
