**CLIENTE**

Cliente  
**BANCO BRADESCO FINANCIAMENTOS S**

**DADOS DO VEÍCULO**

| PLACA | CHASSI | CHASSI BIN | MARCA/MODELO | |
|---|---|---|---|---|
| | | | <b>FIAT MOBI LIKE</b> | |

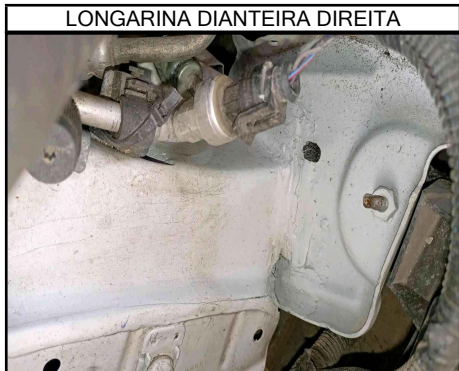
| LONGARINA DIANTEIRA DIREITA | ⚠ | DANIFICADO(A) |

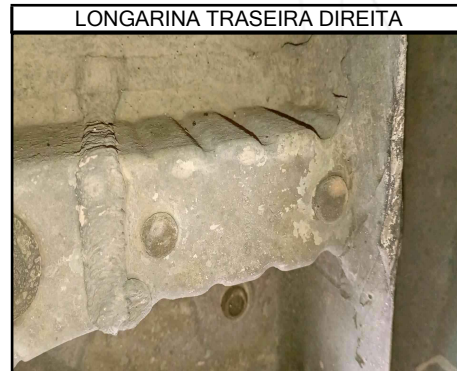
| LONGARINA TRASEIRA DIREITA | ⚠ | DANIFICADO |

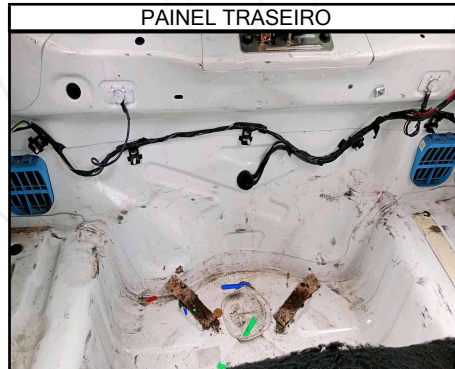
**AIRBAG NAO AVALIADO**  
CAIXA DE AR/ SOLEIRA ESQUERDA DANIFICADO(A)  
CAIXA DE RODA TRASEIRA DIREITA DANIFICADO(A)  
LONGARINA DIANTEIRA DIREITA DANIFICADO(A)  
PAINEL DIANTEIRO SUPERIOR DANIFICADO(A)  
LONGARINA TRASEIRA DIREITA DANIFICADO  
PAINEL TRASEIRO DANIFICADO  
CAIXA DE RODA DIANTEIRA DIREITA DANIFICADO(A)

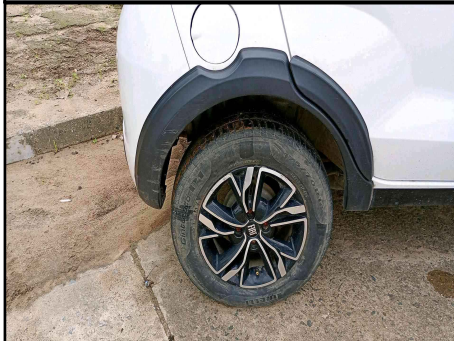
| CAIXA DE RODA TRASEIRA DIREITA | | DANIFICADO(A) |

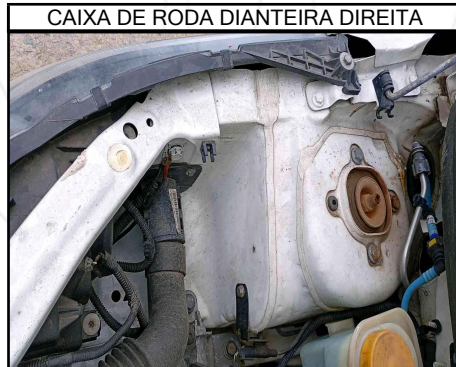
| CAIXA DE RODA DIANTEIRA DIREITA | | DANIFICADO(A) |

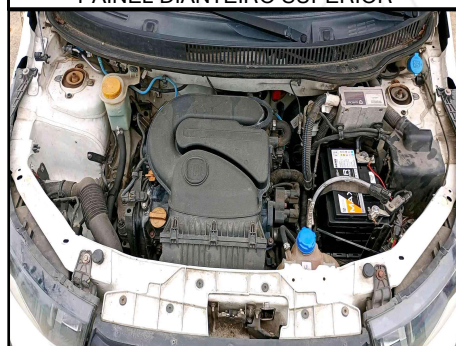
| PAINEL DIANTEIRO SUPERIOR | | DANIFICADO(A) |

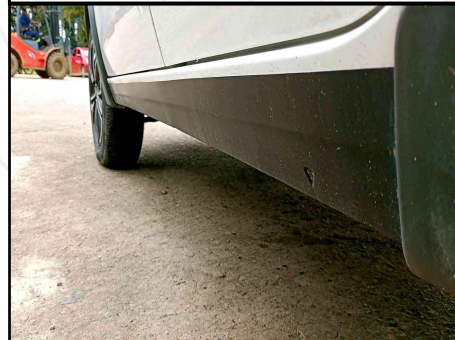
CAIXA DE AR/ SOLEIRA ESQUERDA

| CAIXA DE AR ESQUERDA | | DANIFICADO(A) |
